## 通学路対策箇所図（長浜北小・北中学校）

## 通学路対策箇所図（北中学校）

## 通学路対策箇所図（南郷里小学校）

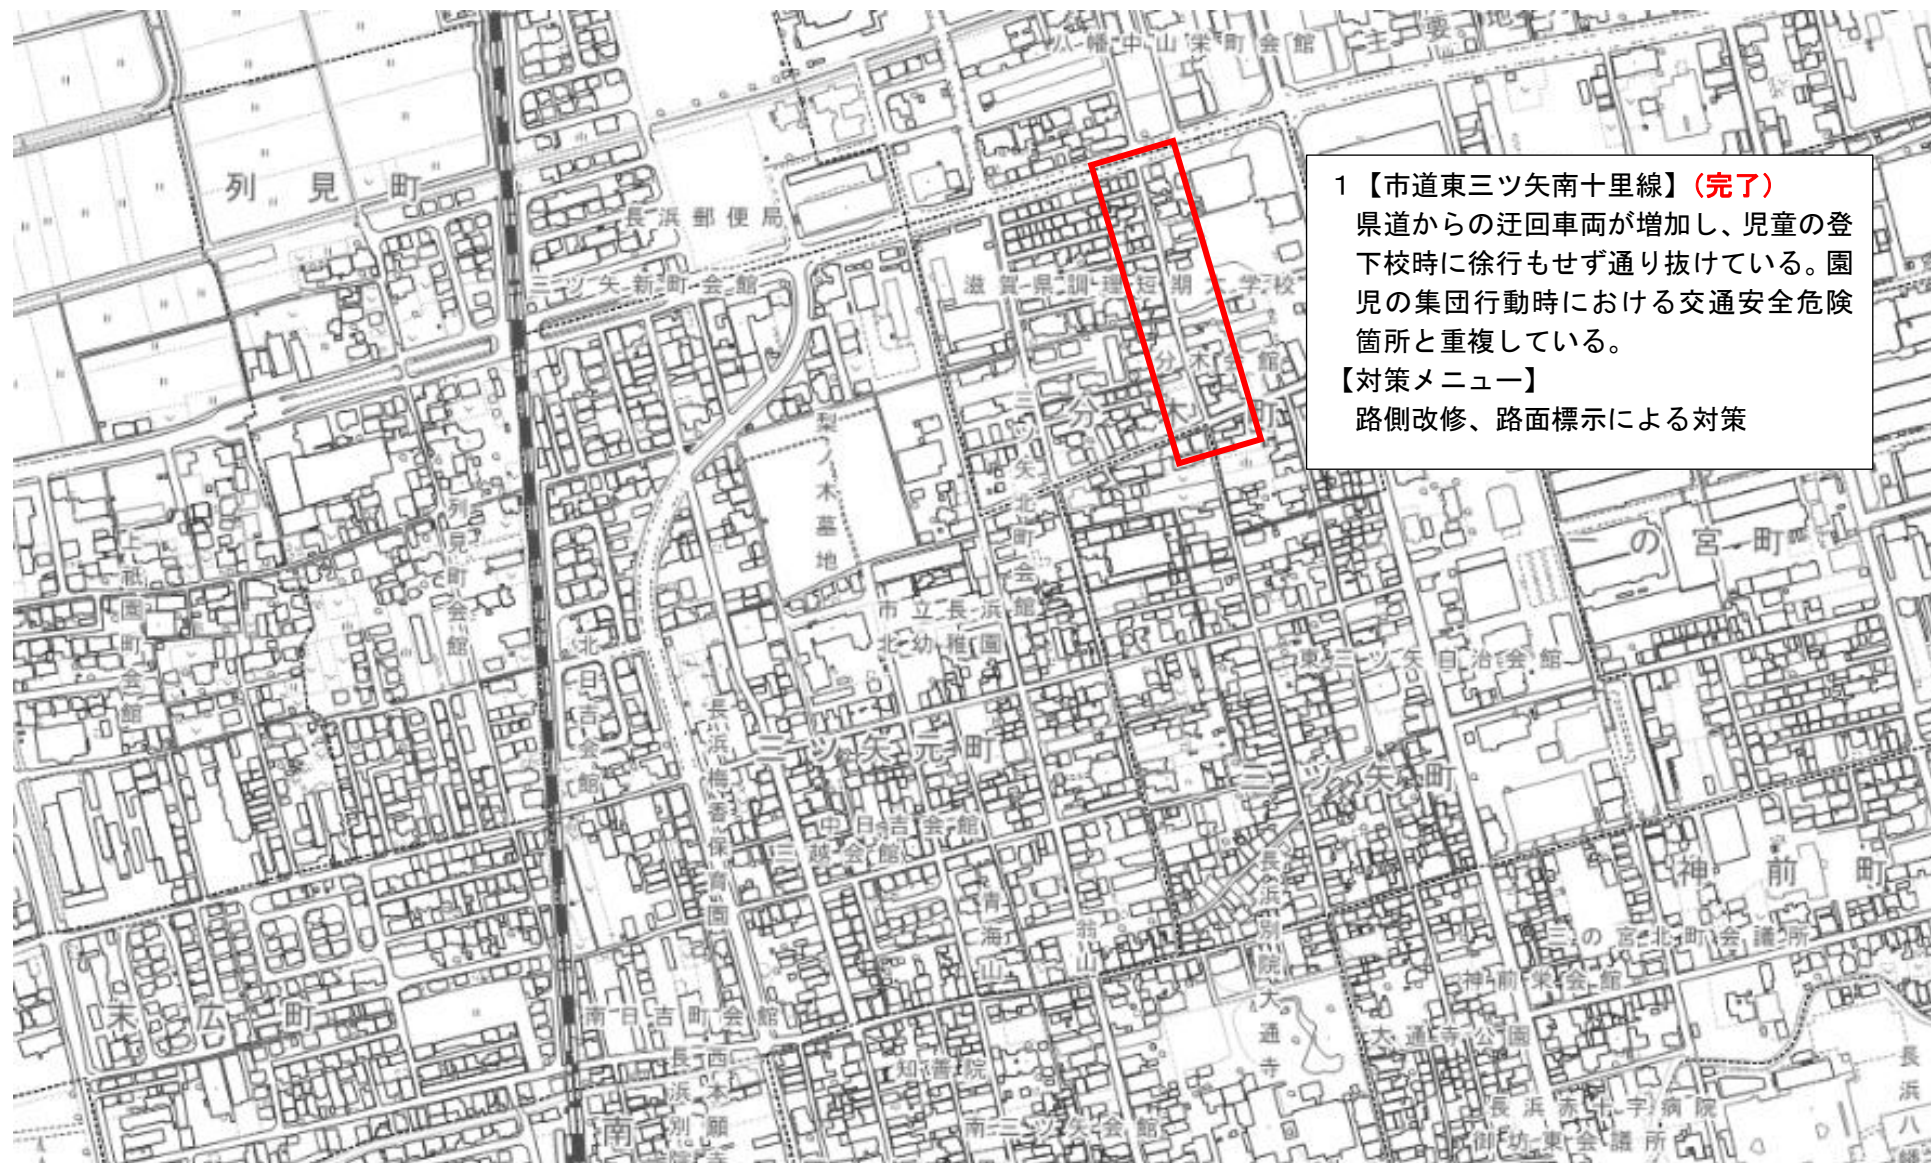
### 1 【市道東三ツ矢南十里線】(完了)

県道からの迂回車両が増加し、児童の登下校時に徐行もせず通り抜けている。園児の集団行動時における交通安全危険箇所と重複している。

路側改修、路面標示による対策

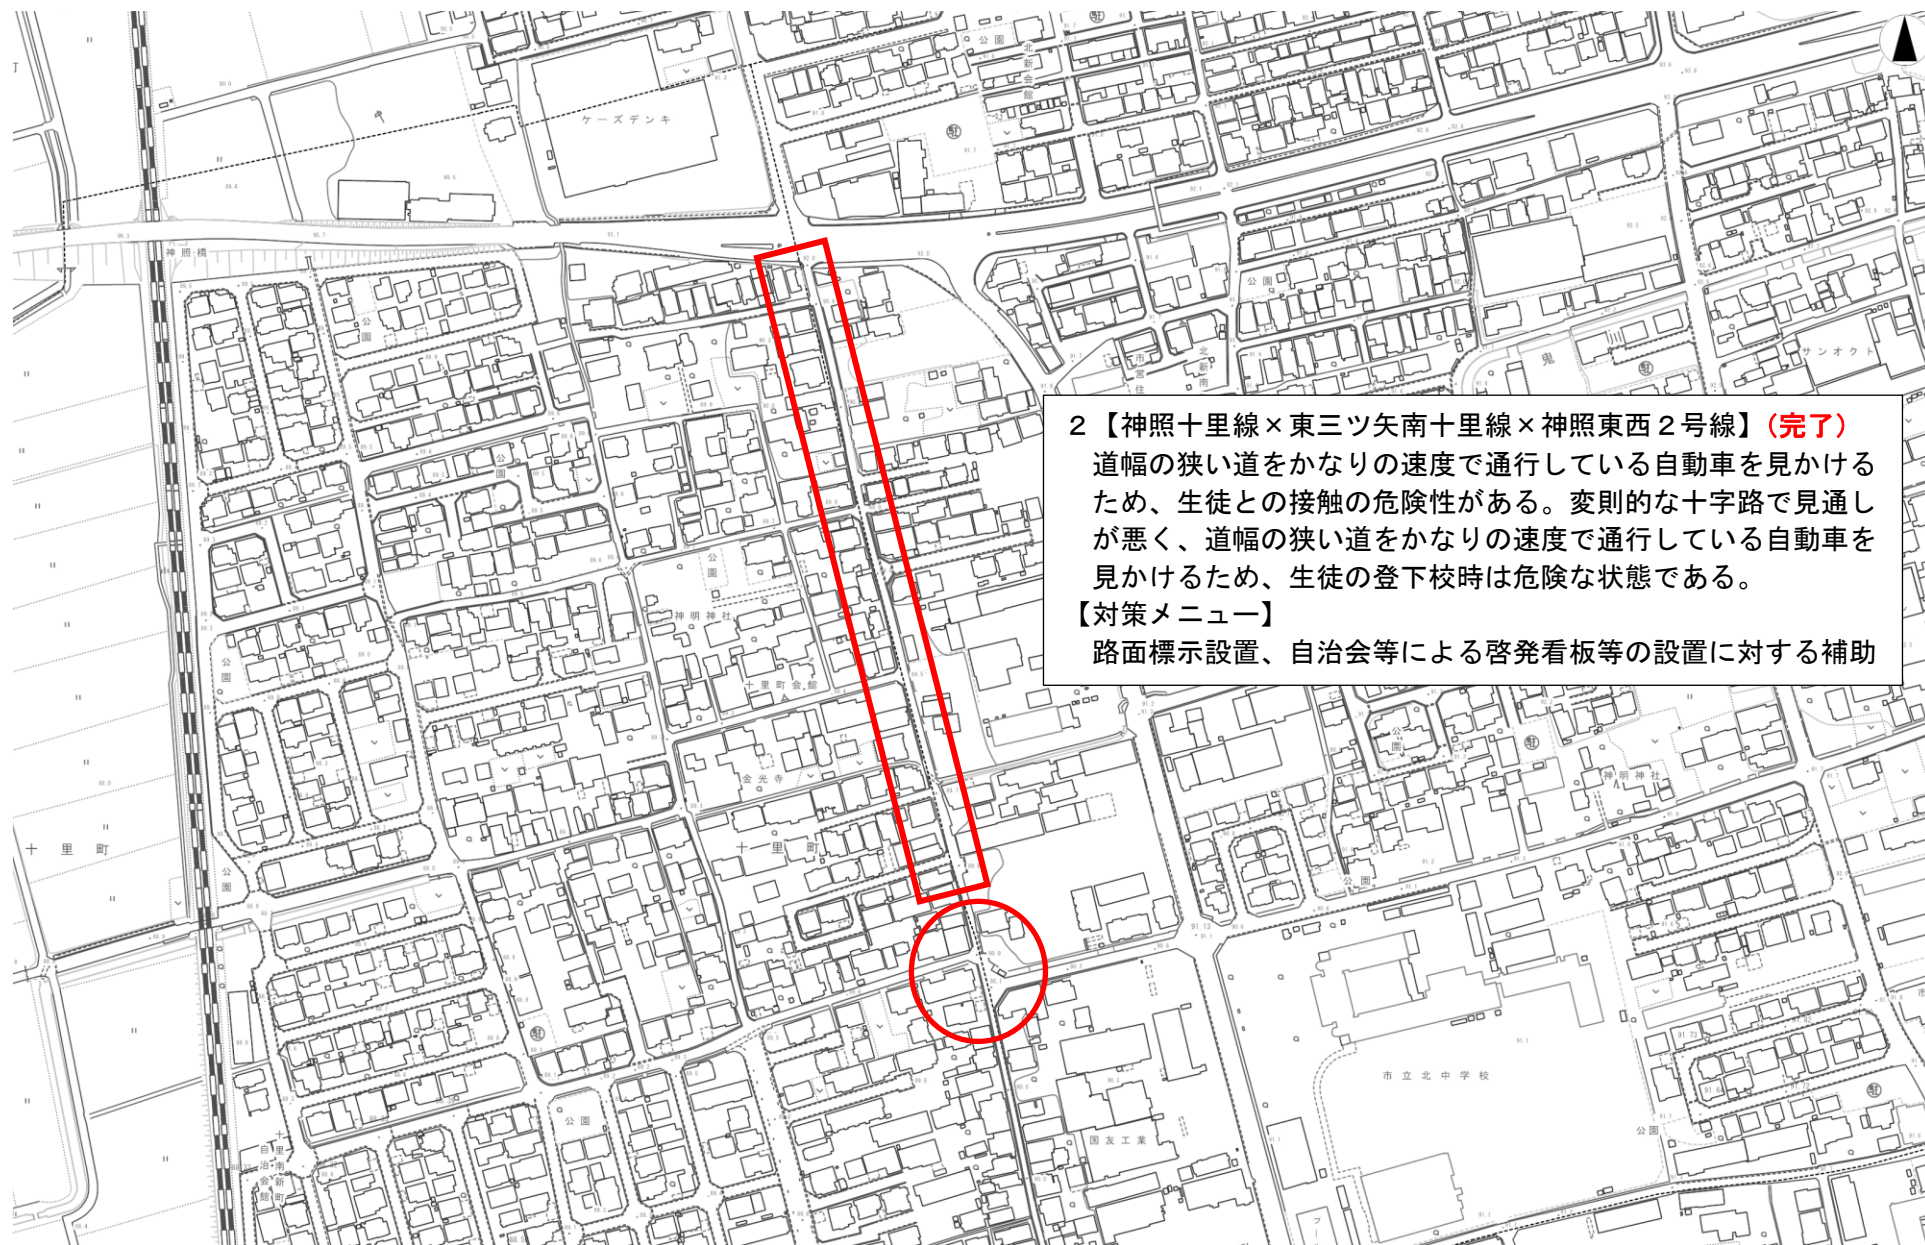
### 2【神照十里線×東三ツ矢南十里線×神照東西2号線】(完了)

道幅の狭い道をかなりの速度で通行している自動車を見かけるため、生徒との接触の危険性がある。変則的な十字路で見通しが悪く、道幅の狭い道をかなりの速度で通行している自動車を見かけるため、生徒の登下校時は危険な状態である。

路面標示設置、自治会等による啓発看板等の設置に対する補助

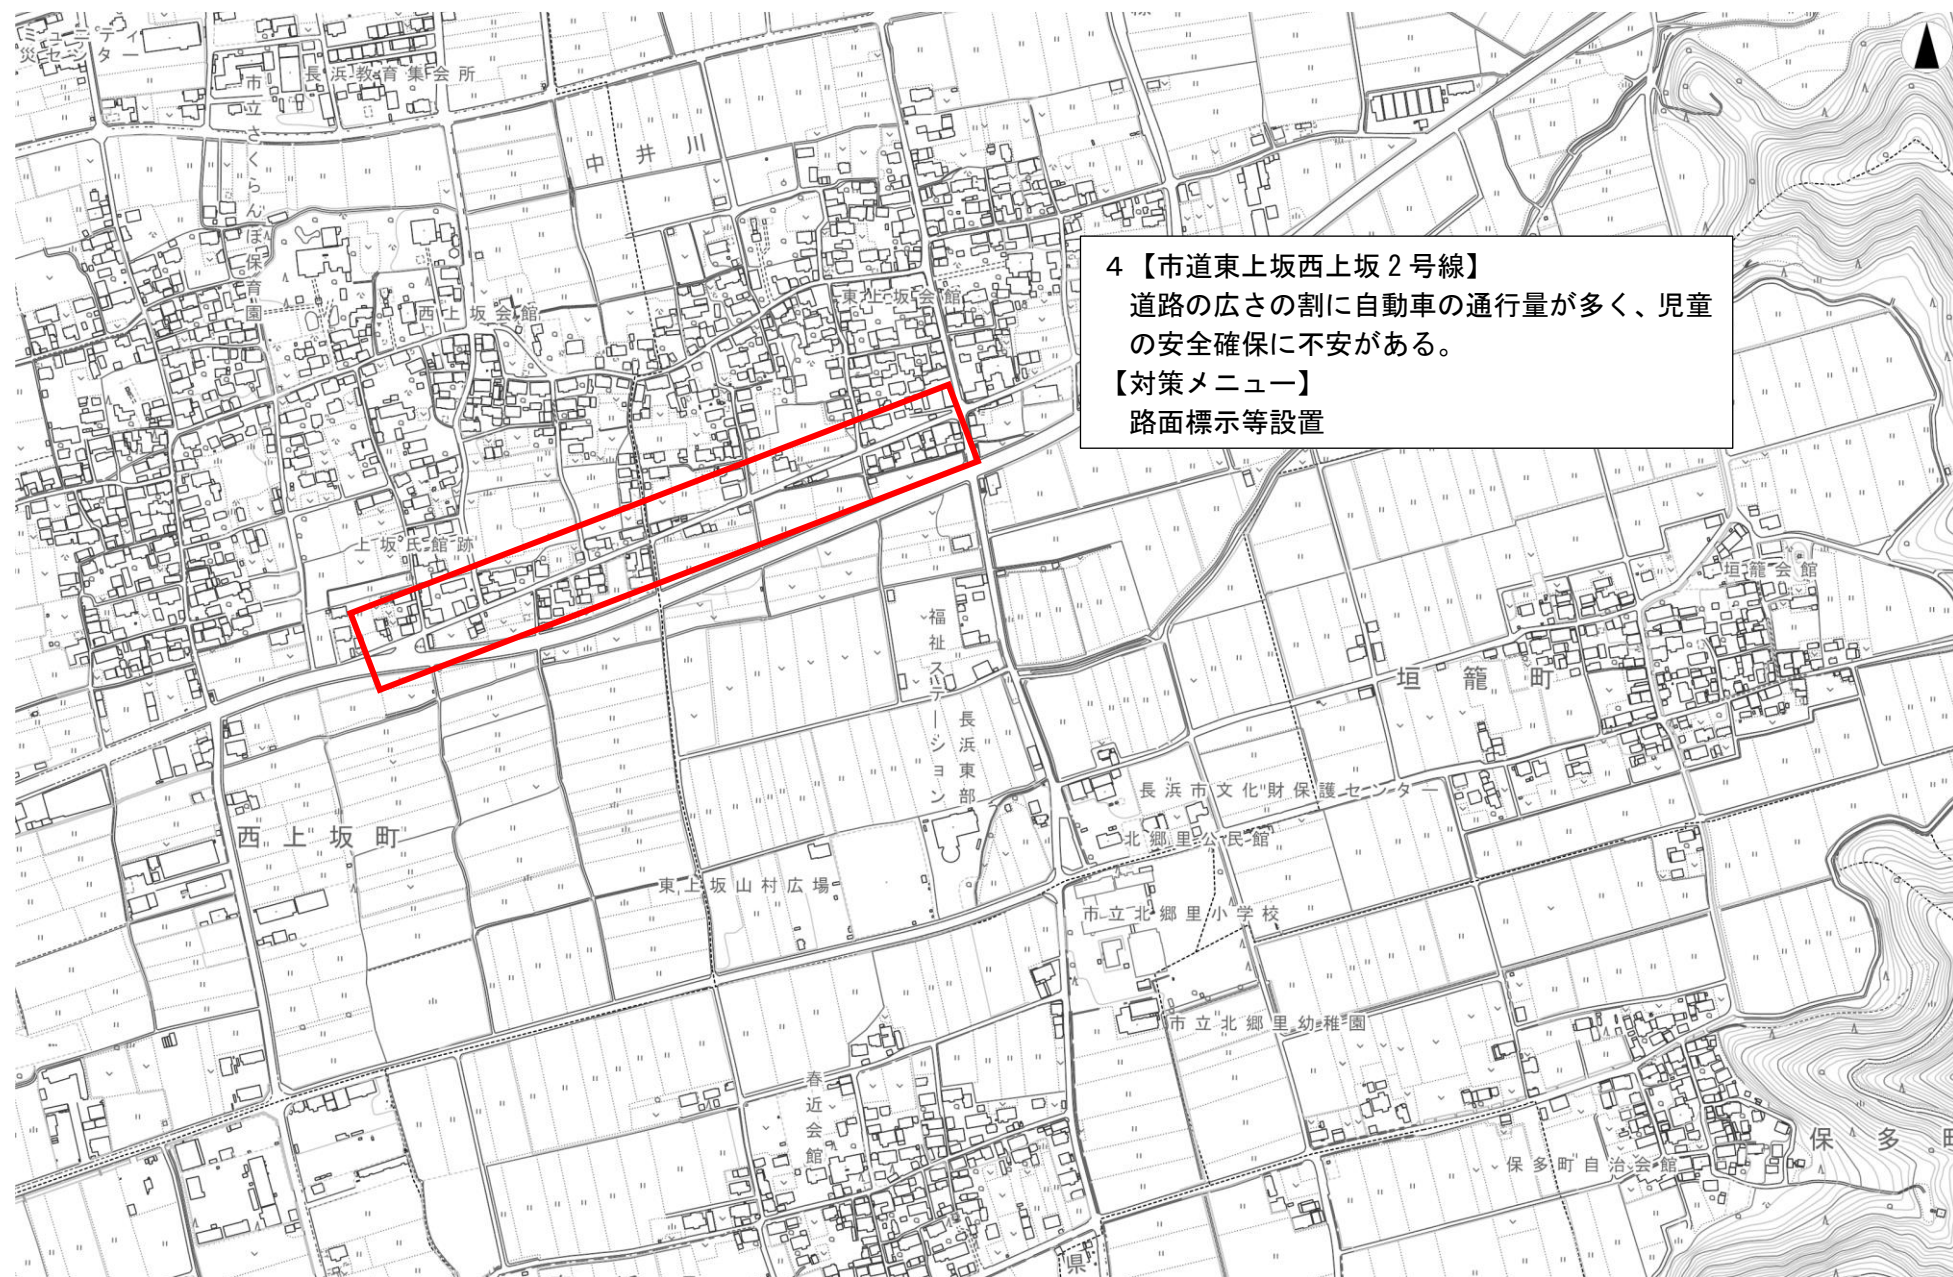
**4【市道東上坂西上坂2号線】**  
道路の広さの割に自動車の通行量が多く、児童の安全確保に不安がある。  
【対策メニュー】  
路面標示等設置

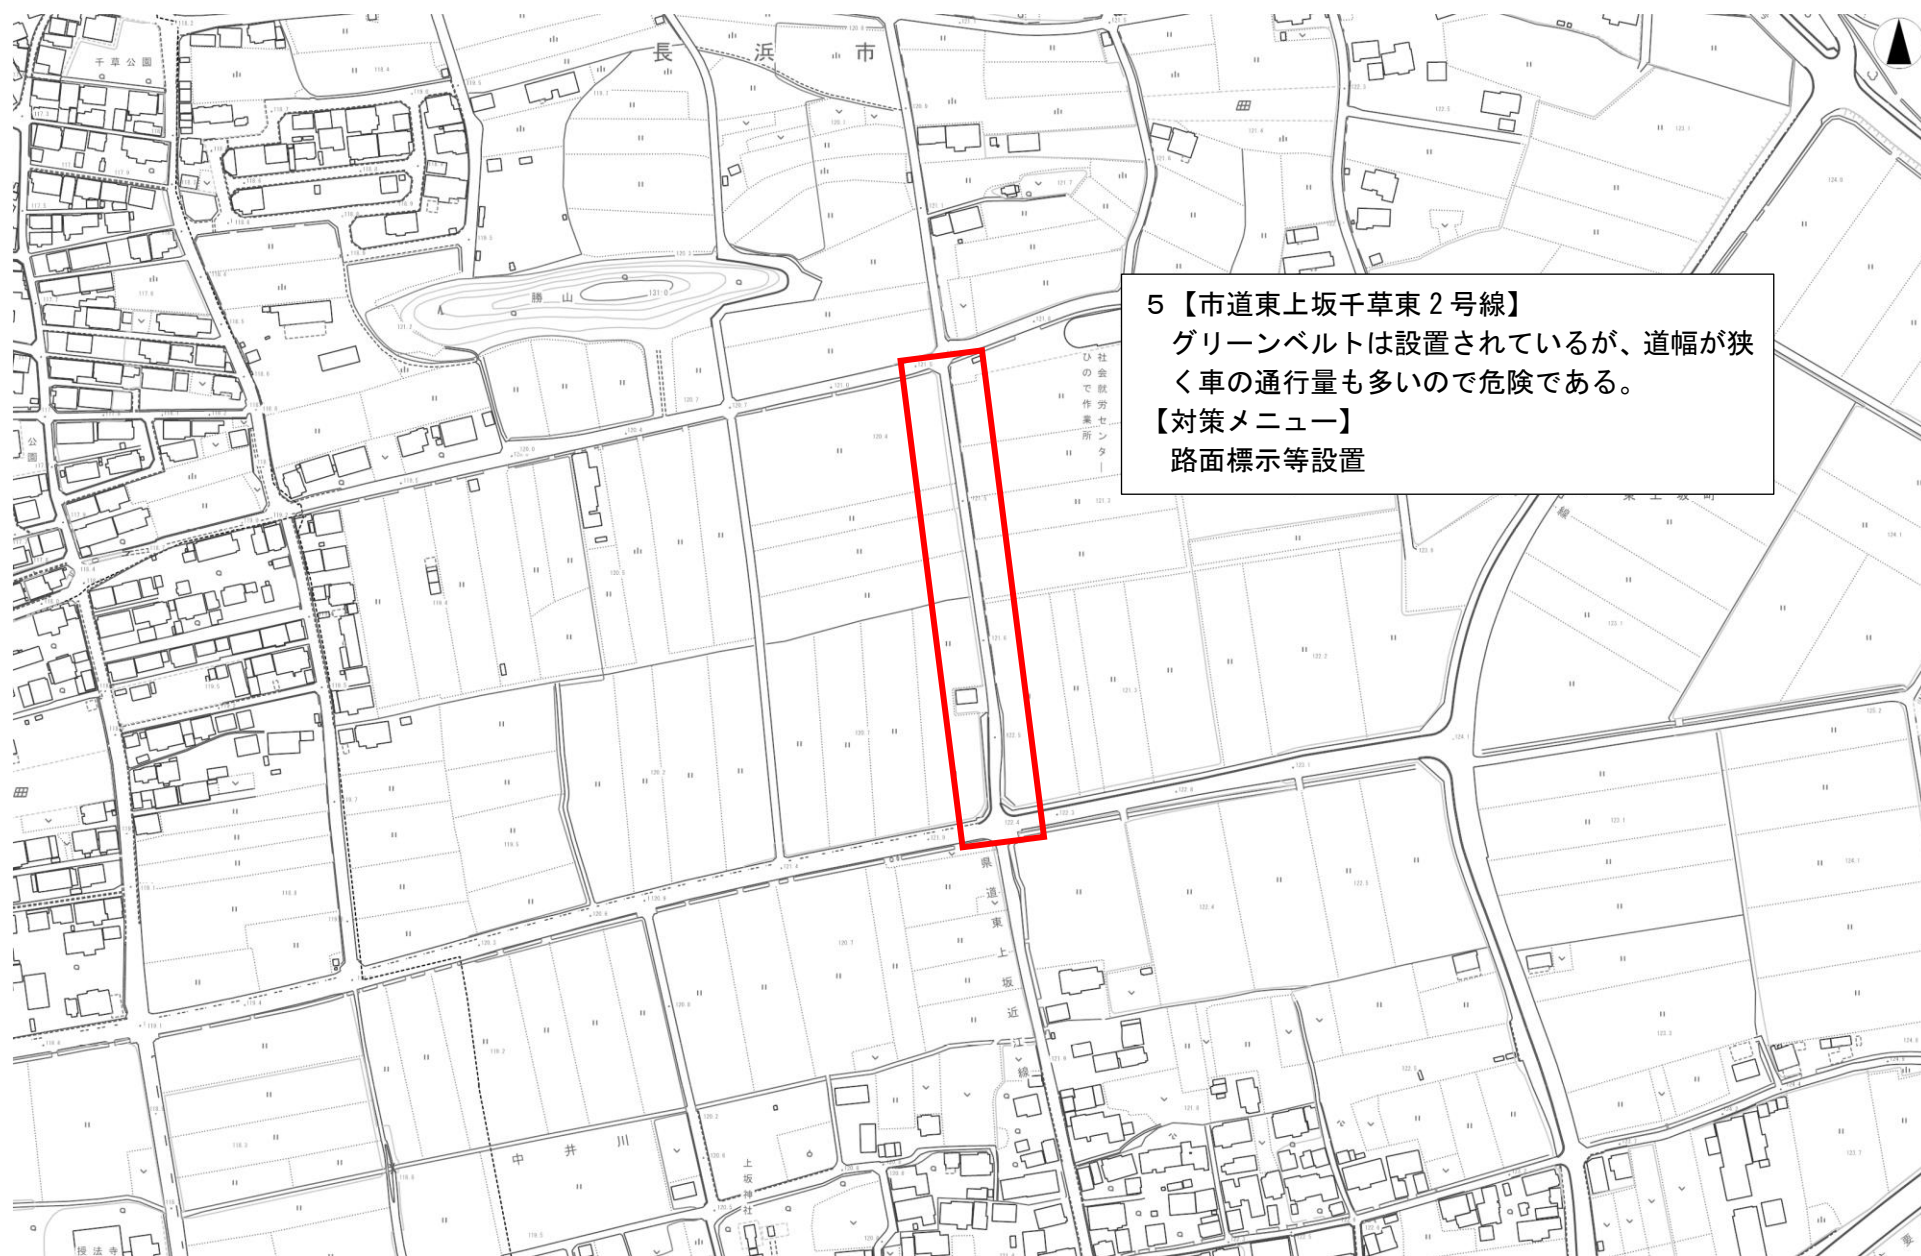
5 【市道東上坂千草東2号線】  
グリーンベルトは設置されているが、道幅が狭く車の通行量も多いので危険である。  
【対策メニュー】  
路面標示等設置

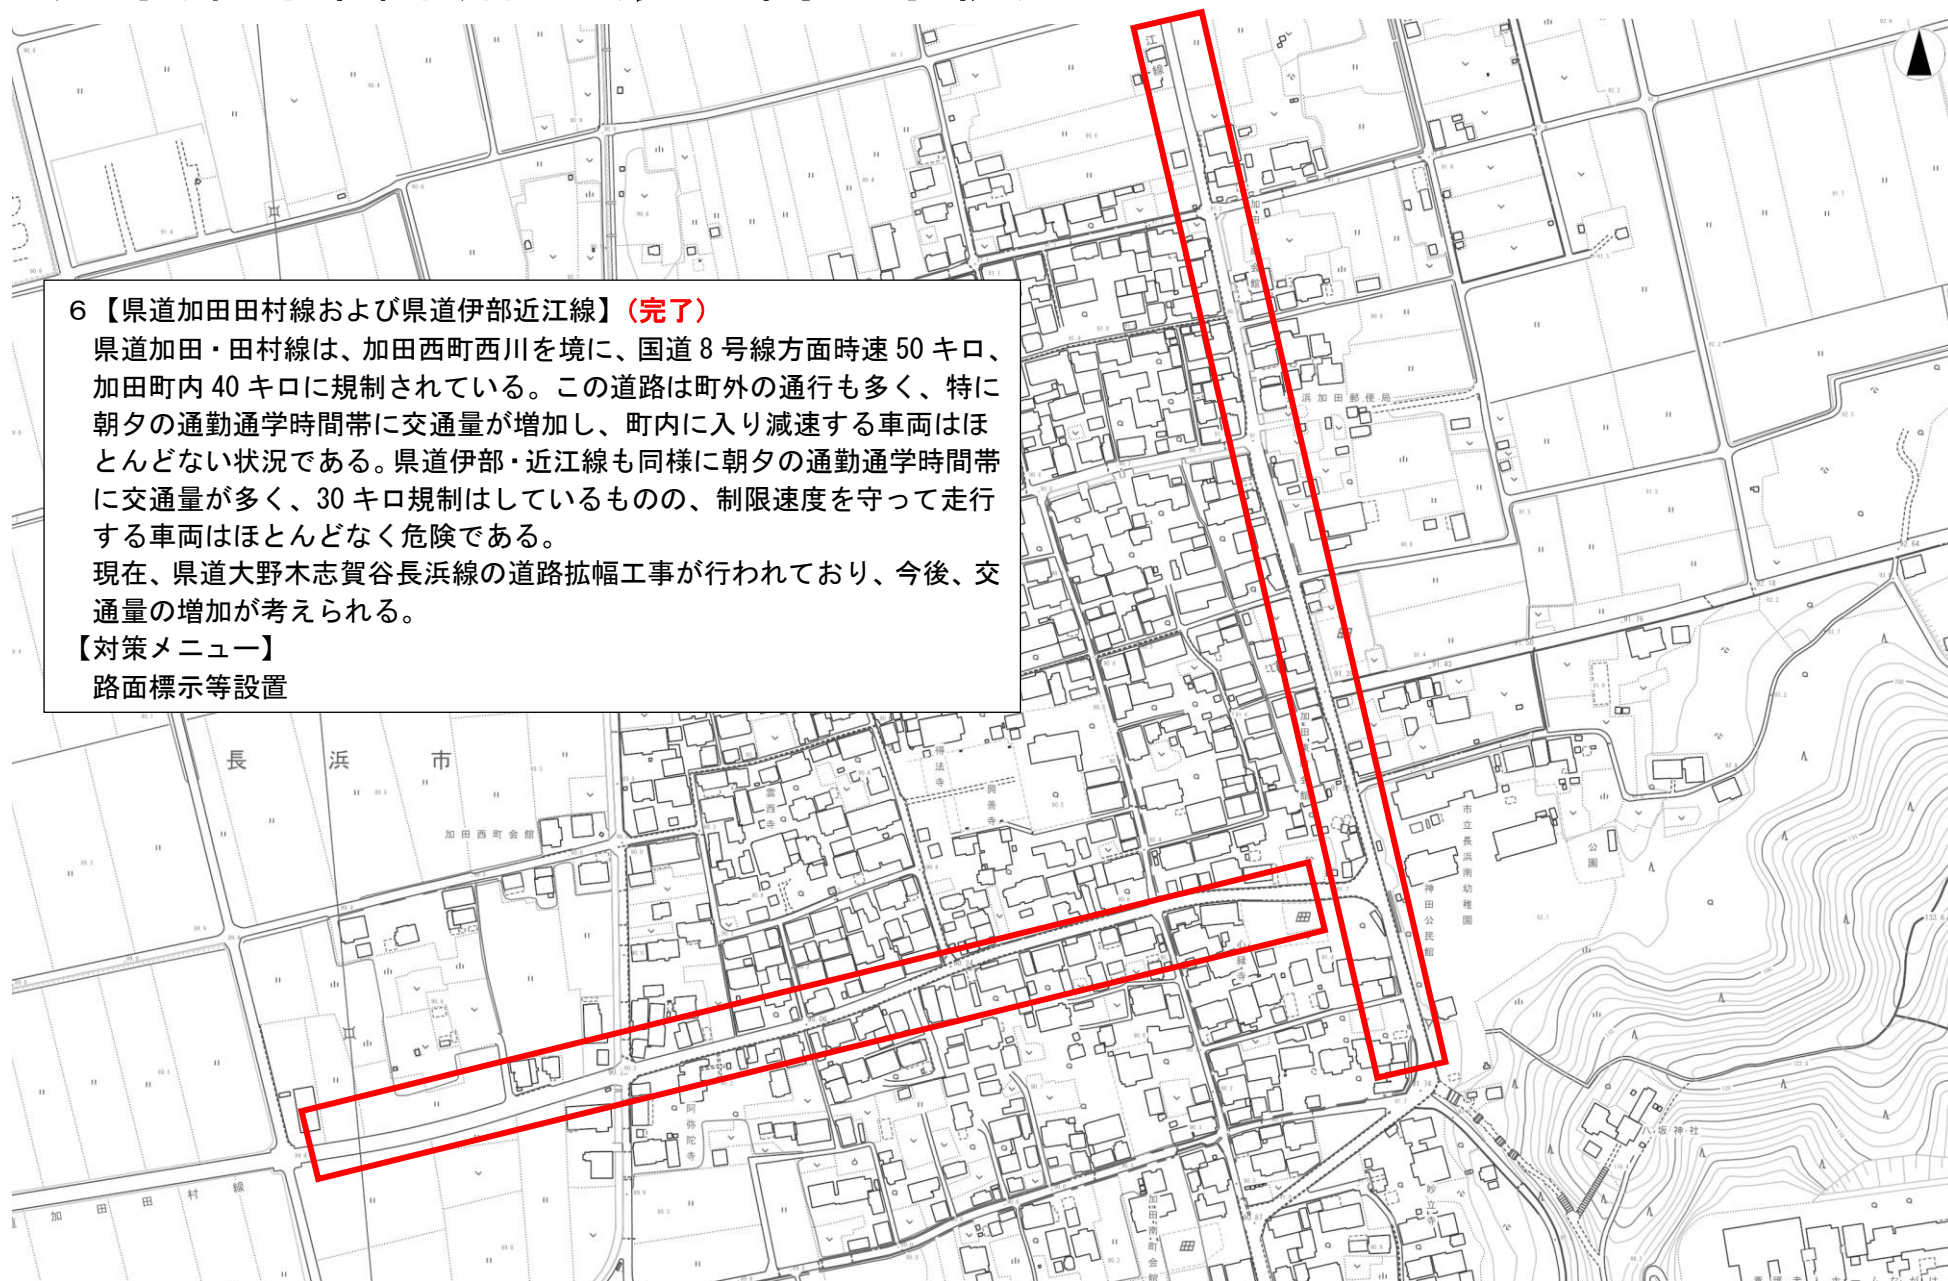
## 6【県道加田田村線および県道伊部近江線】（完了）

県道加田・田村線は、加田西町西川を境に、国道8号線方面時速50キロ、加田町内40キロに規制されている。この道路は町外の通行も多く、特に朝夕の通勤通学時間帯に交通量が増加し、町内に入り減速する車両はほとんどない状況である。県道伊部・近江線も同様に朝夕の通勤通学時間帯に交通量が多く、30キロ規制はしているものの、制限速度を守って走行する車両はほとんどなく危険である。

現在、県道大野木志賀谷長浜線の道路拡幅工事が行われており、今後、交通量の増加が考えられる。

路面標示等設置

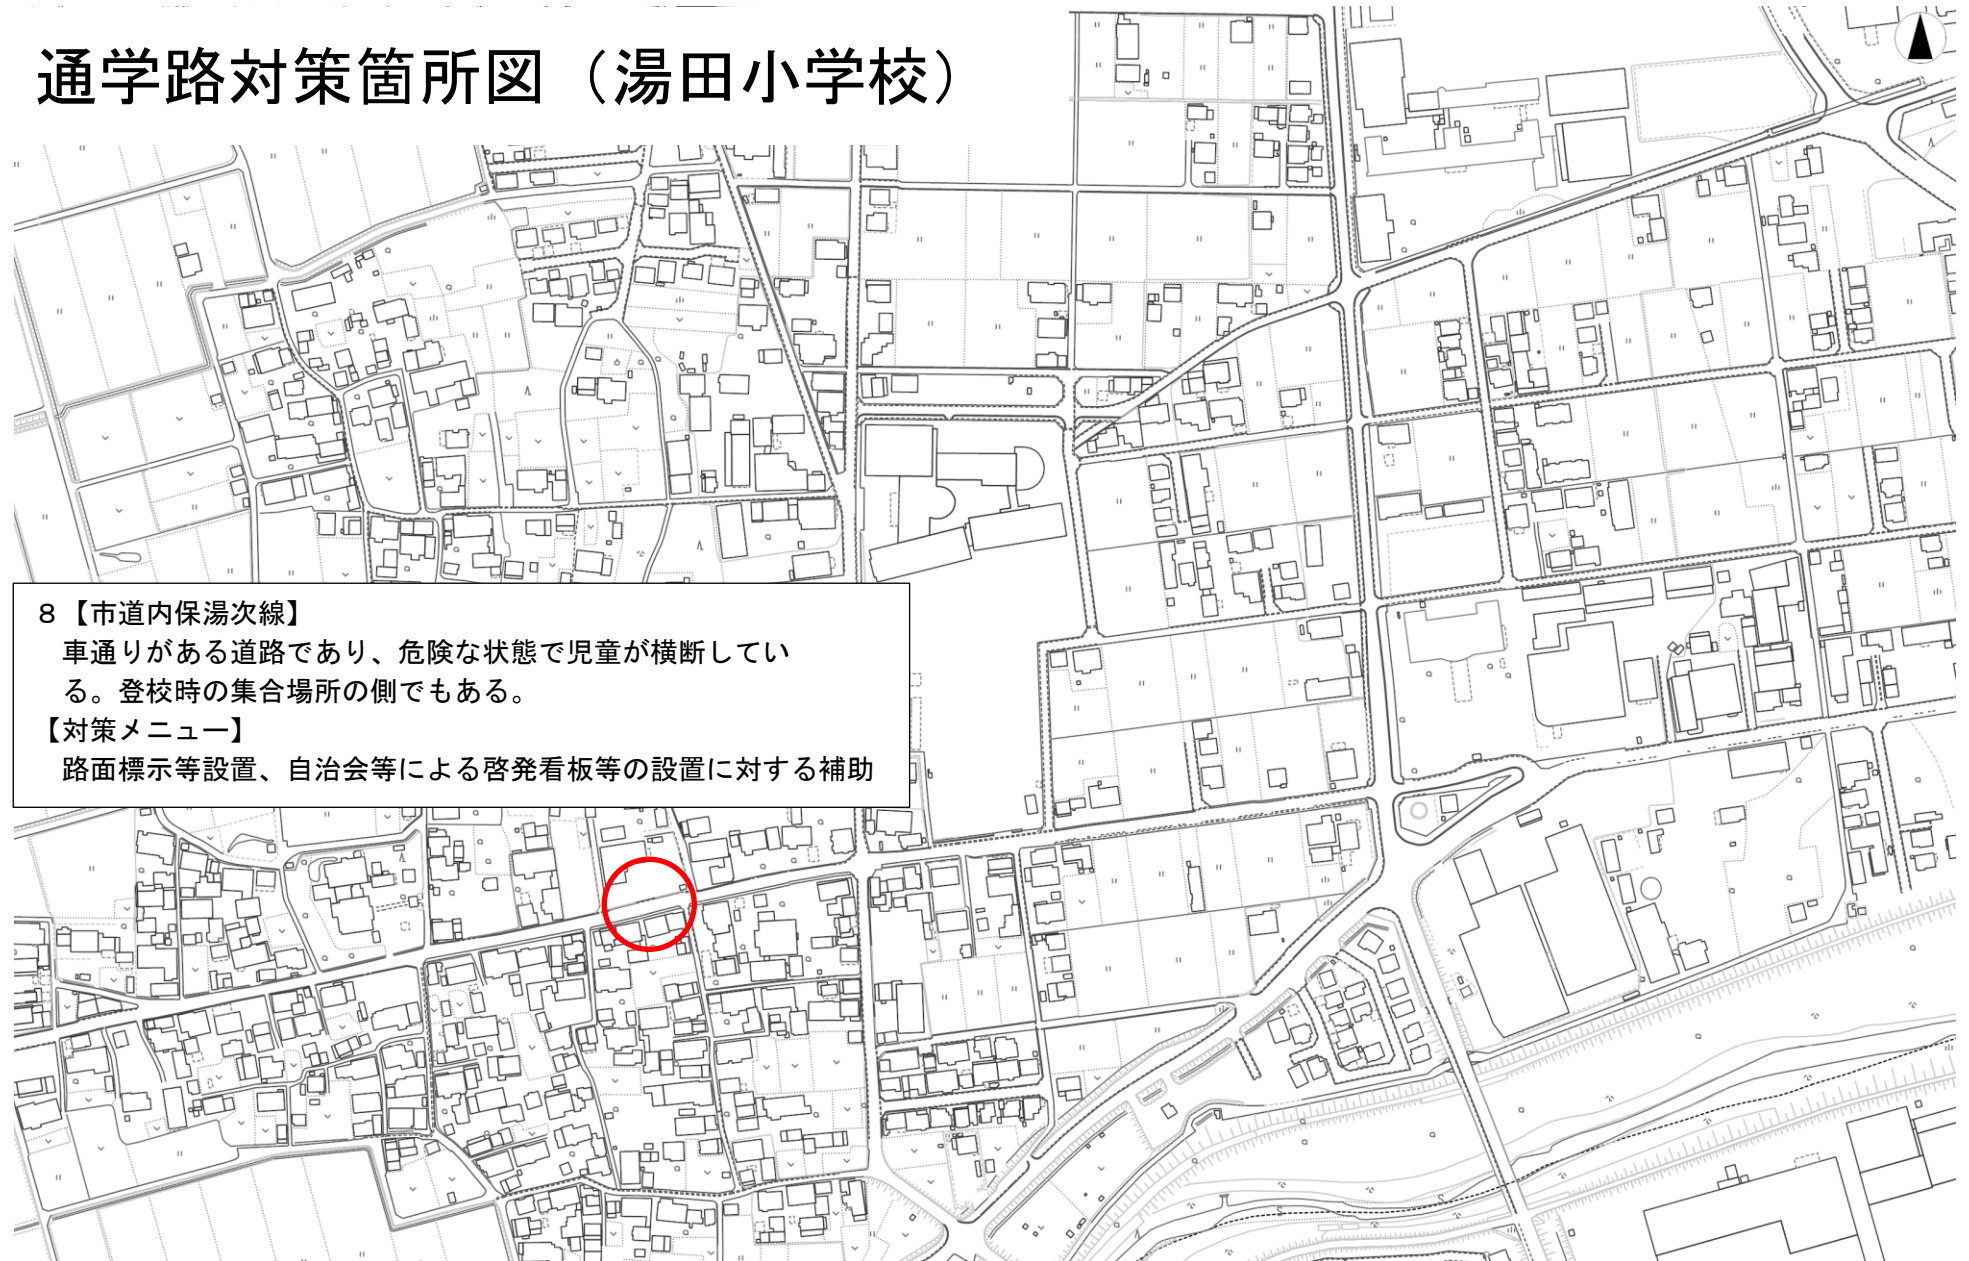
### 8【市道内保湯次線】

車通りがある道路であり、危険な状態で児童が横断している。登校時の集合場所の側でもある。

路面標示等設置、自治会等による啓発看板等の設置に対する補助

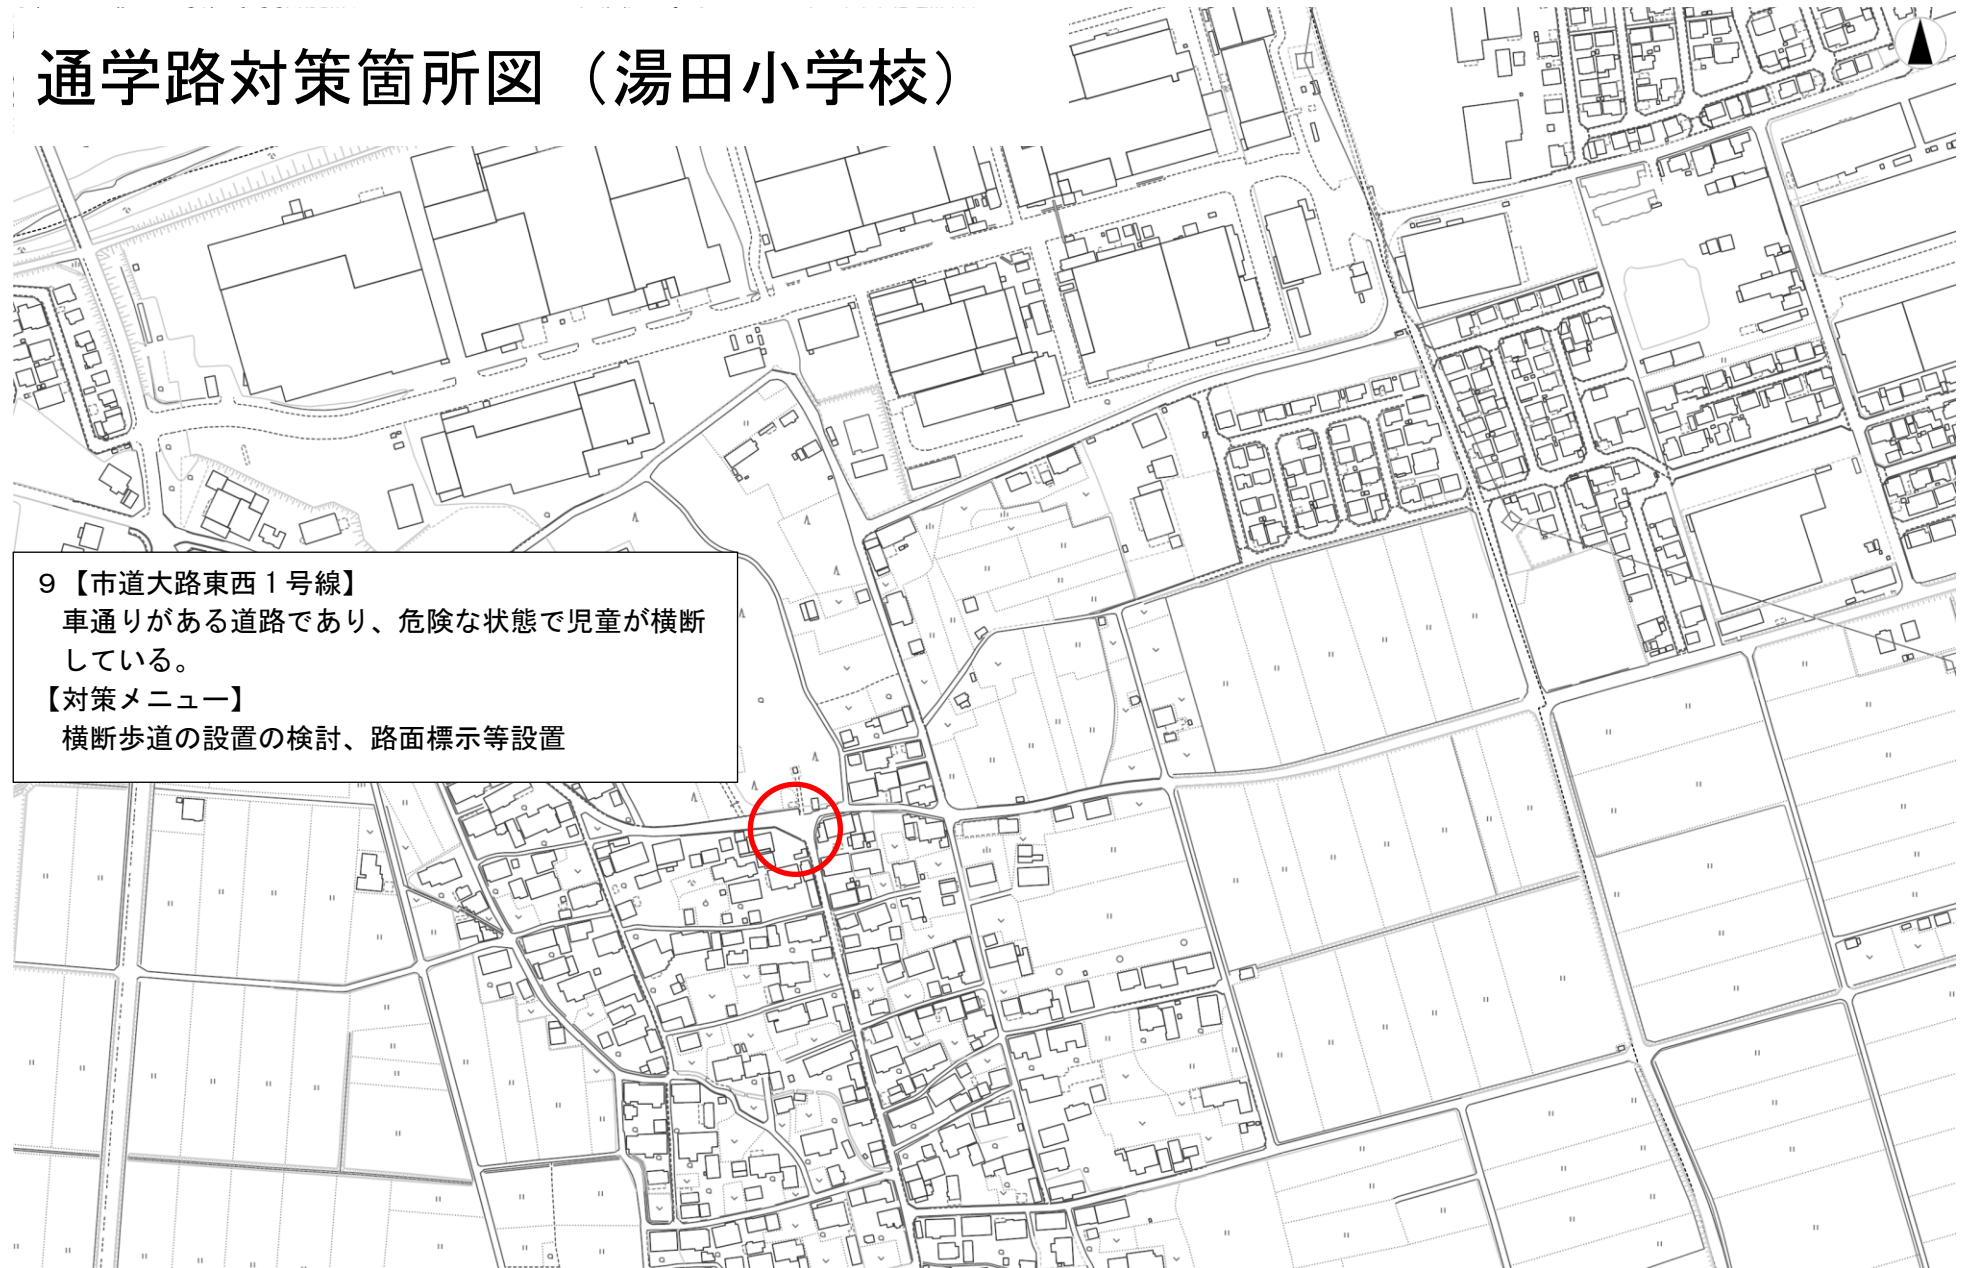
### 9 【市道大路東西1号線】

車通りがある道路であり、危険な状態で児童が横断している。

横断歩道の設置の検討、路面標示等設置

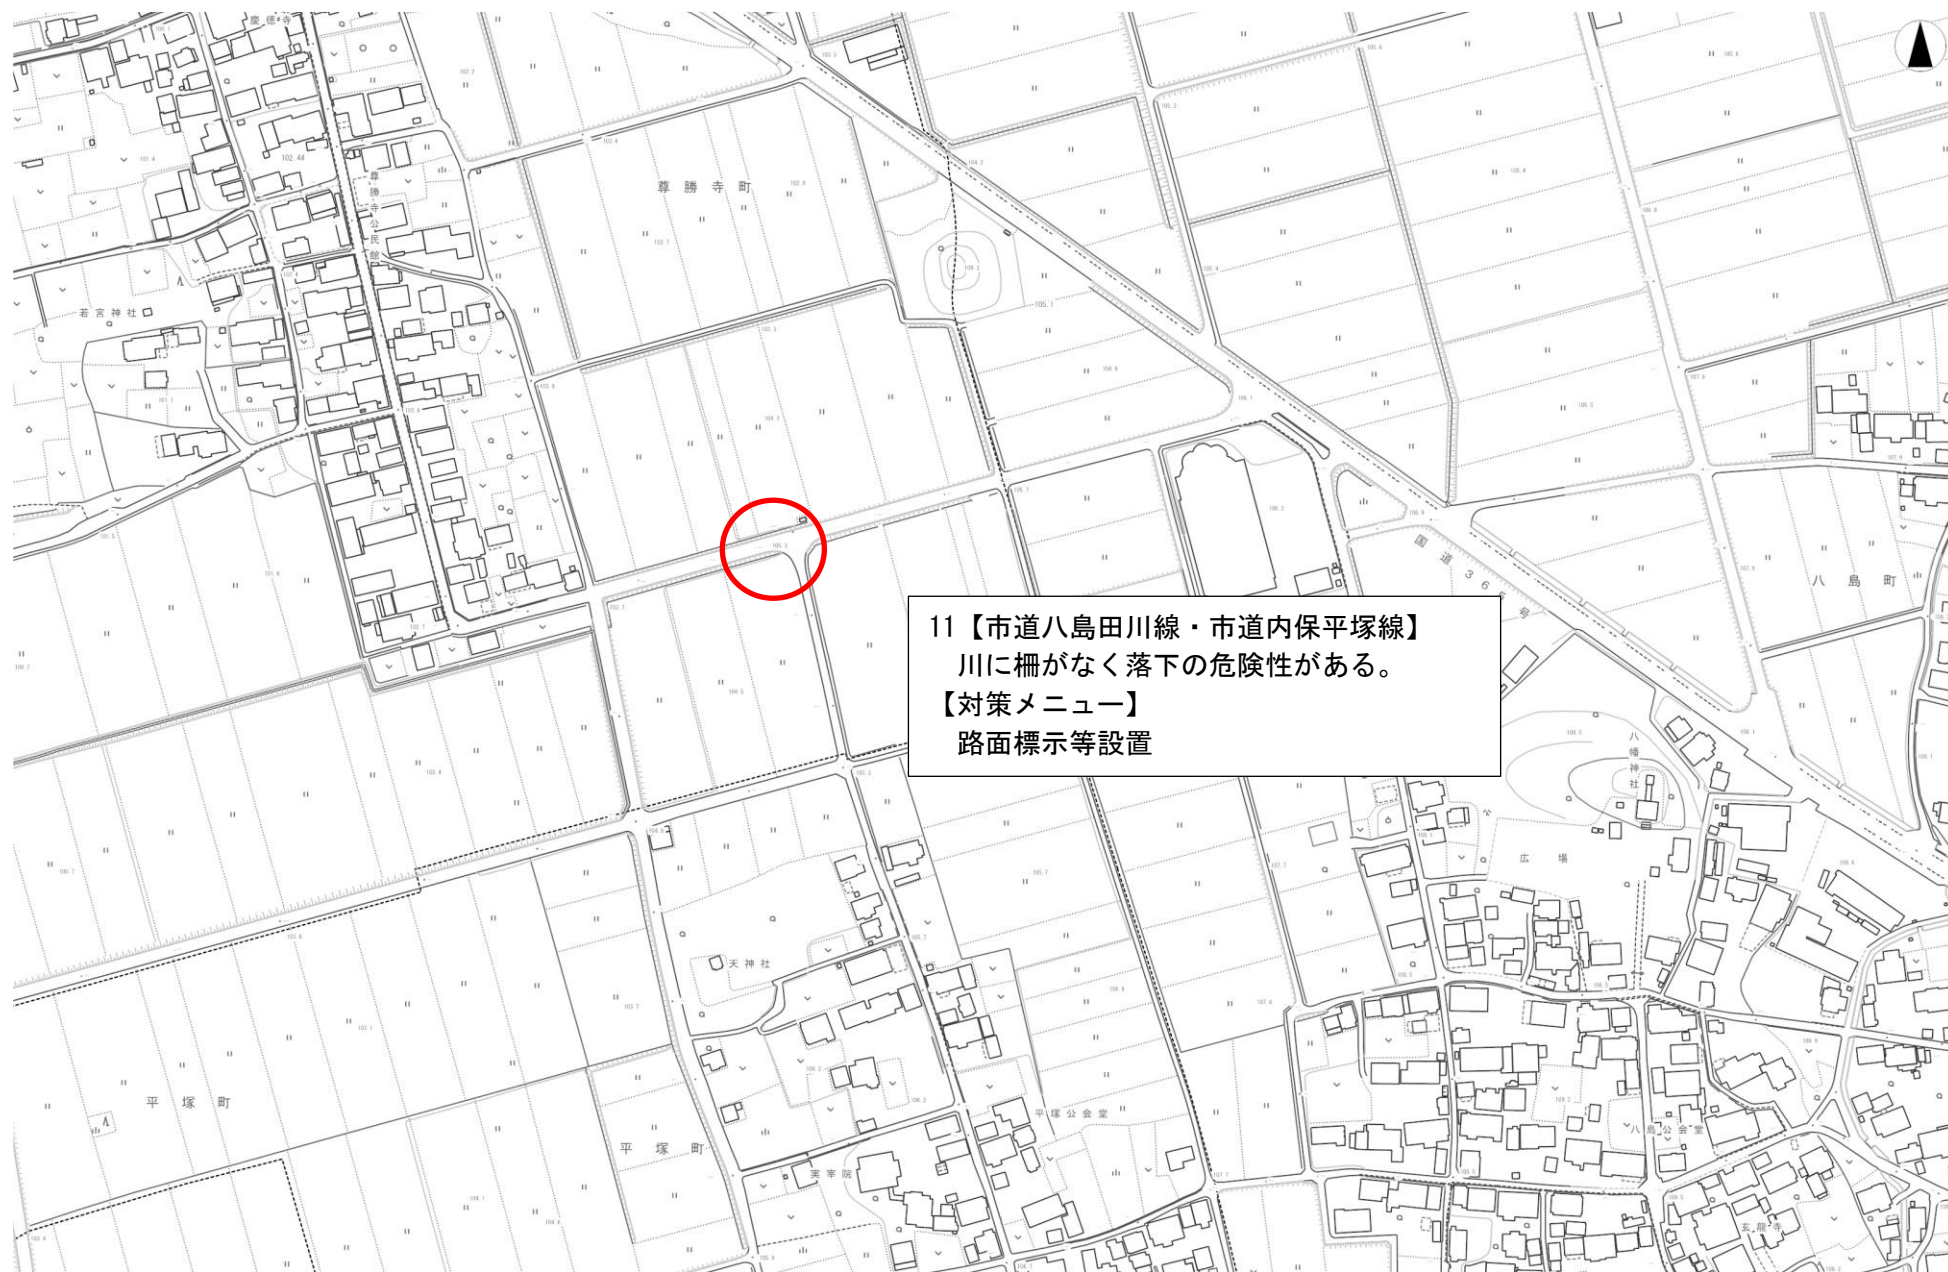
11【市道八島田川線・市道内保平塚線】  
川に柵がなく落下の危険性がある。  
【対策メニュー】  
路面標示等設置

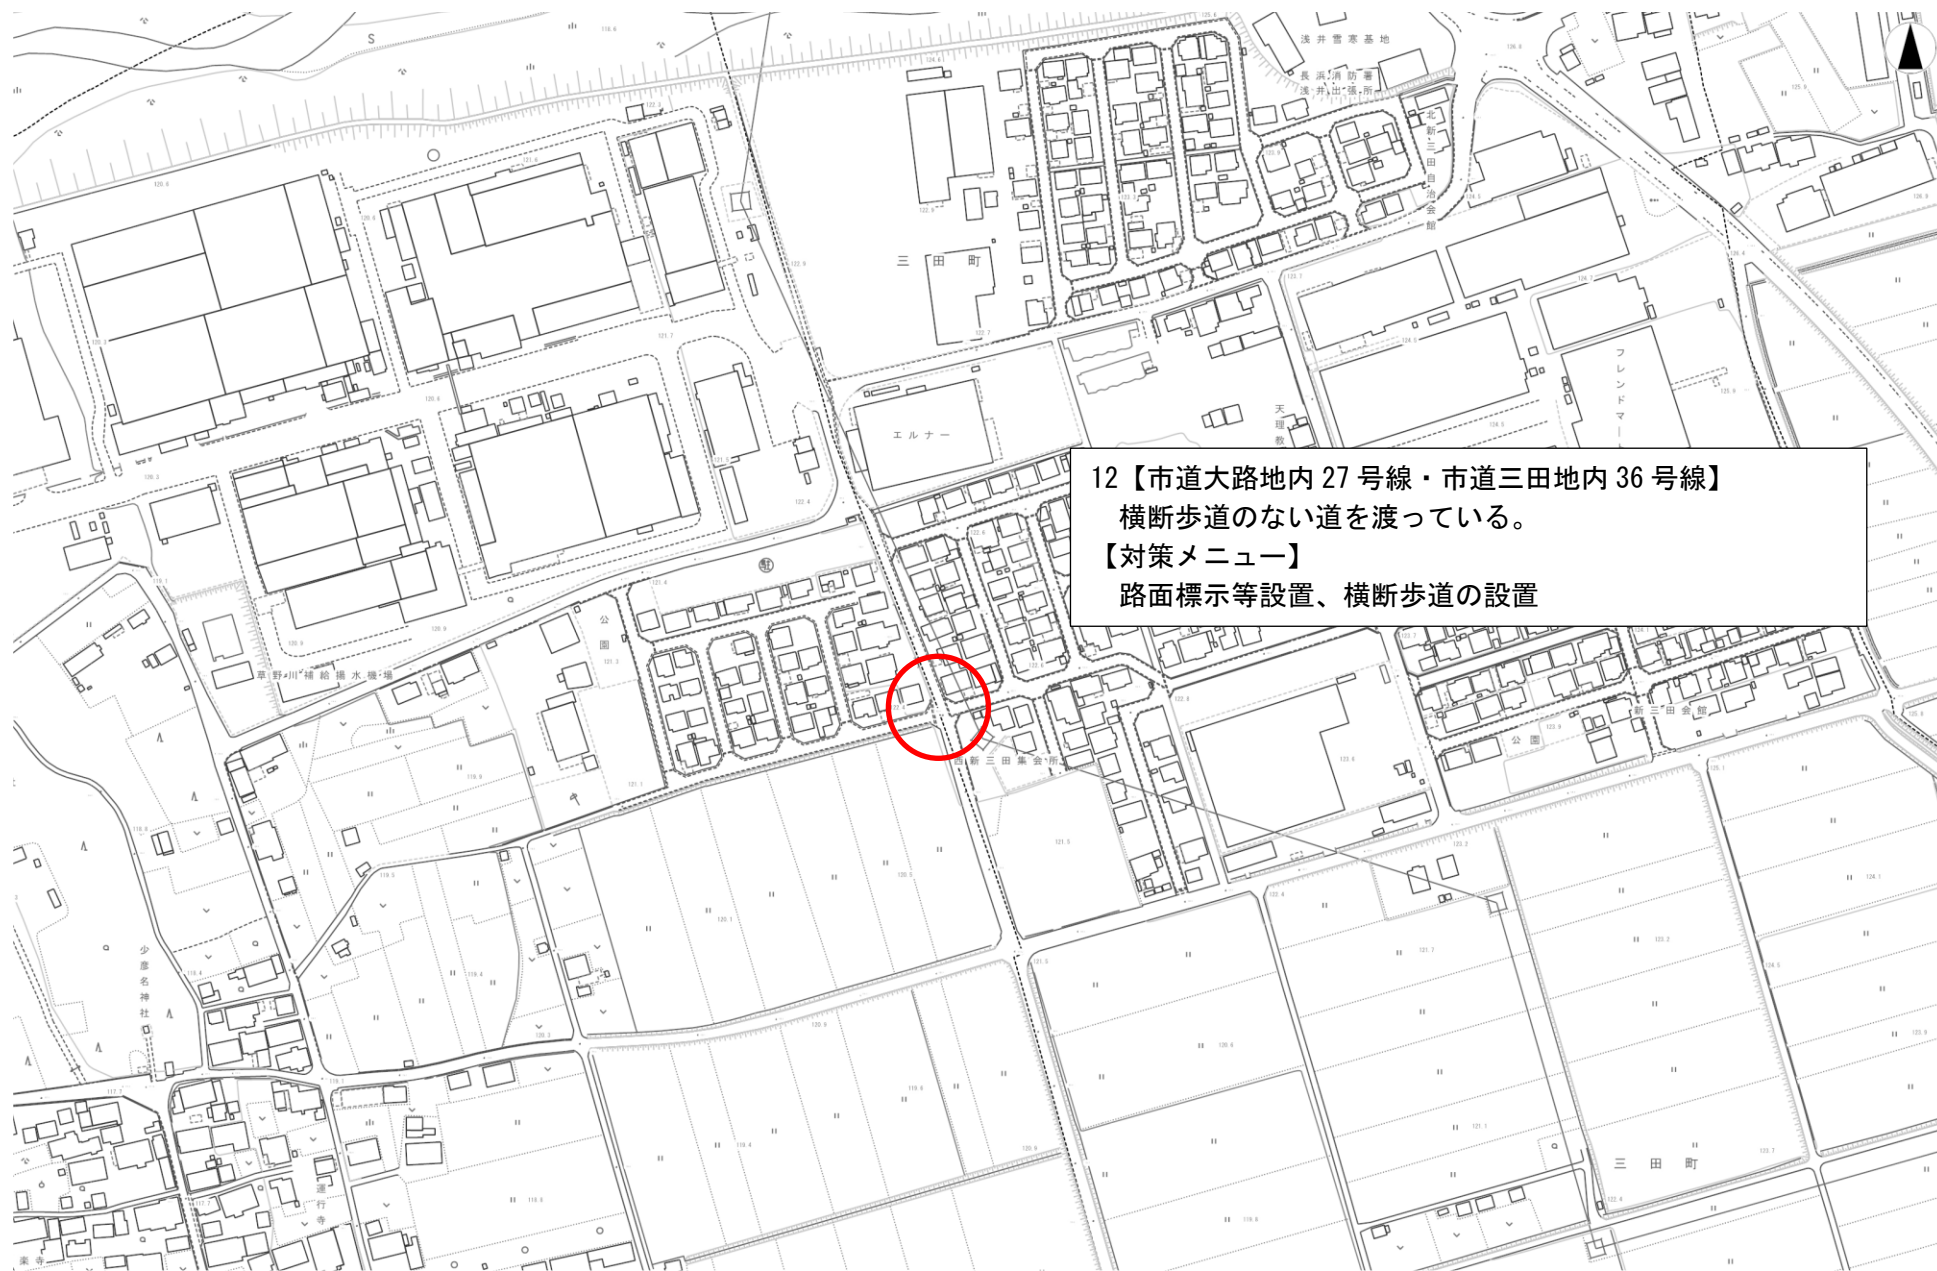
12【市道大路地内 27 号線・市道三田地内 36 号線】  
横断歩道のない道を渡っている。  
【対策メニュー】  
路面標示等設置、横断歩道の設置
