## 通学路対策箇所図（長浜北小・北中学校）

## 通学路対策箇所図（北中学校）

## 通学路対策箇所図（南郷里小学校）

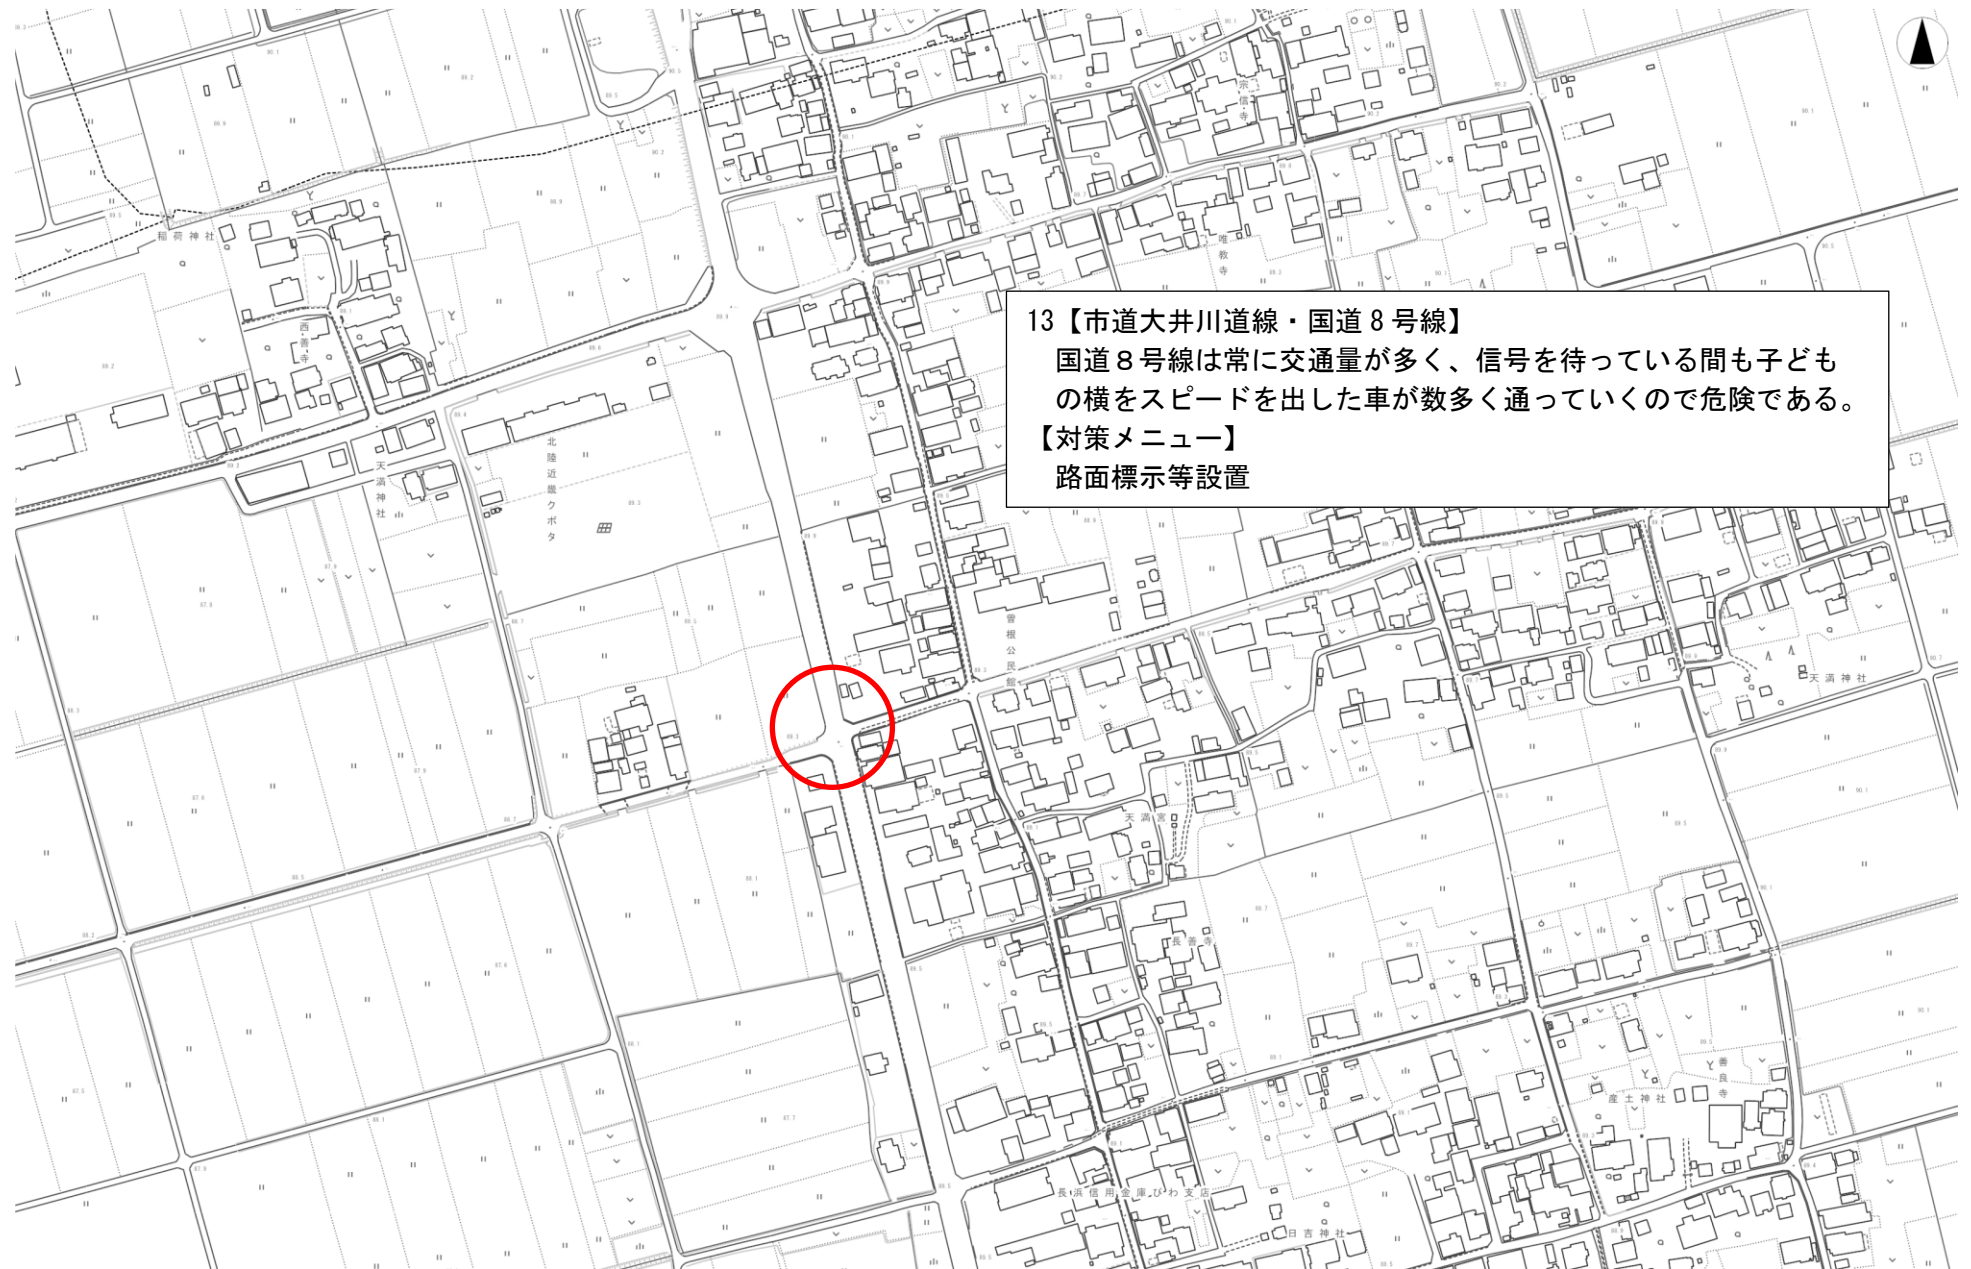
## 13【市道大井川道線・国道8号線】

国道8号線は常に交通量が多く、信号を待っている間も子どもの横をスピードを出した車が数多く通っていくので危険である。

路面標示等設置

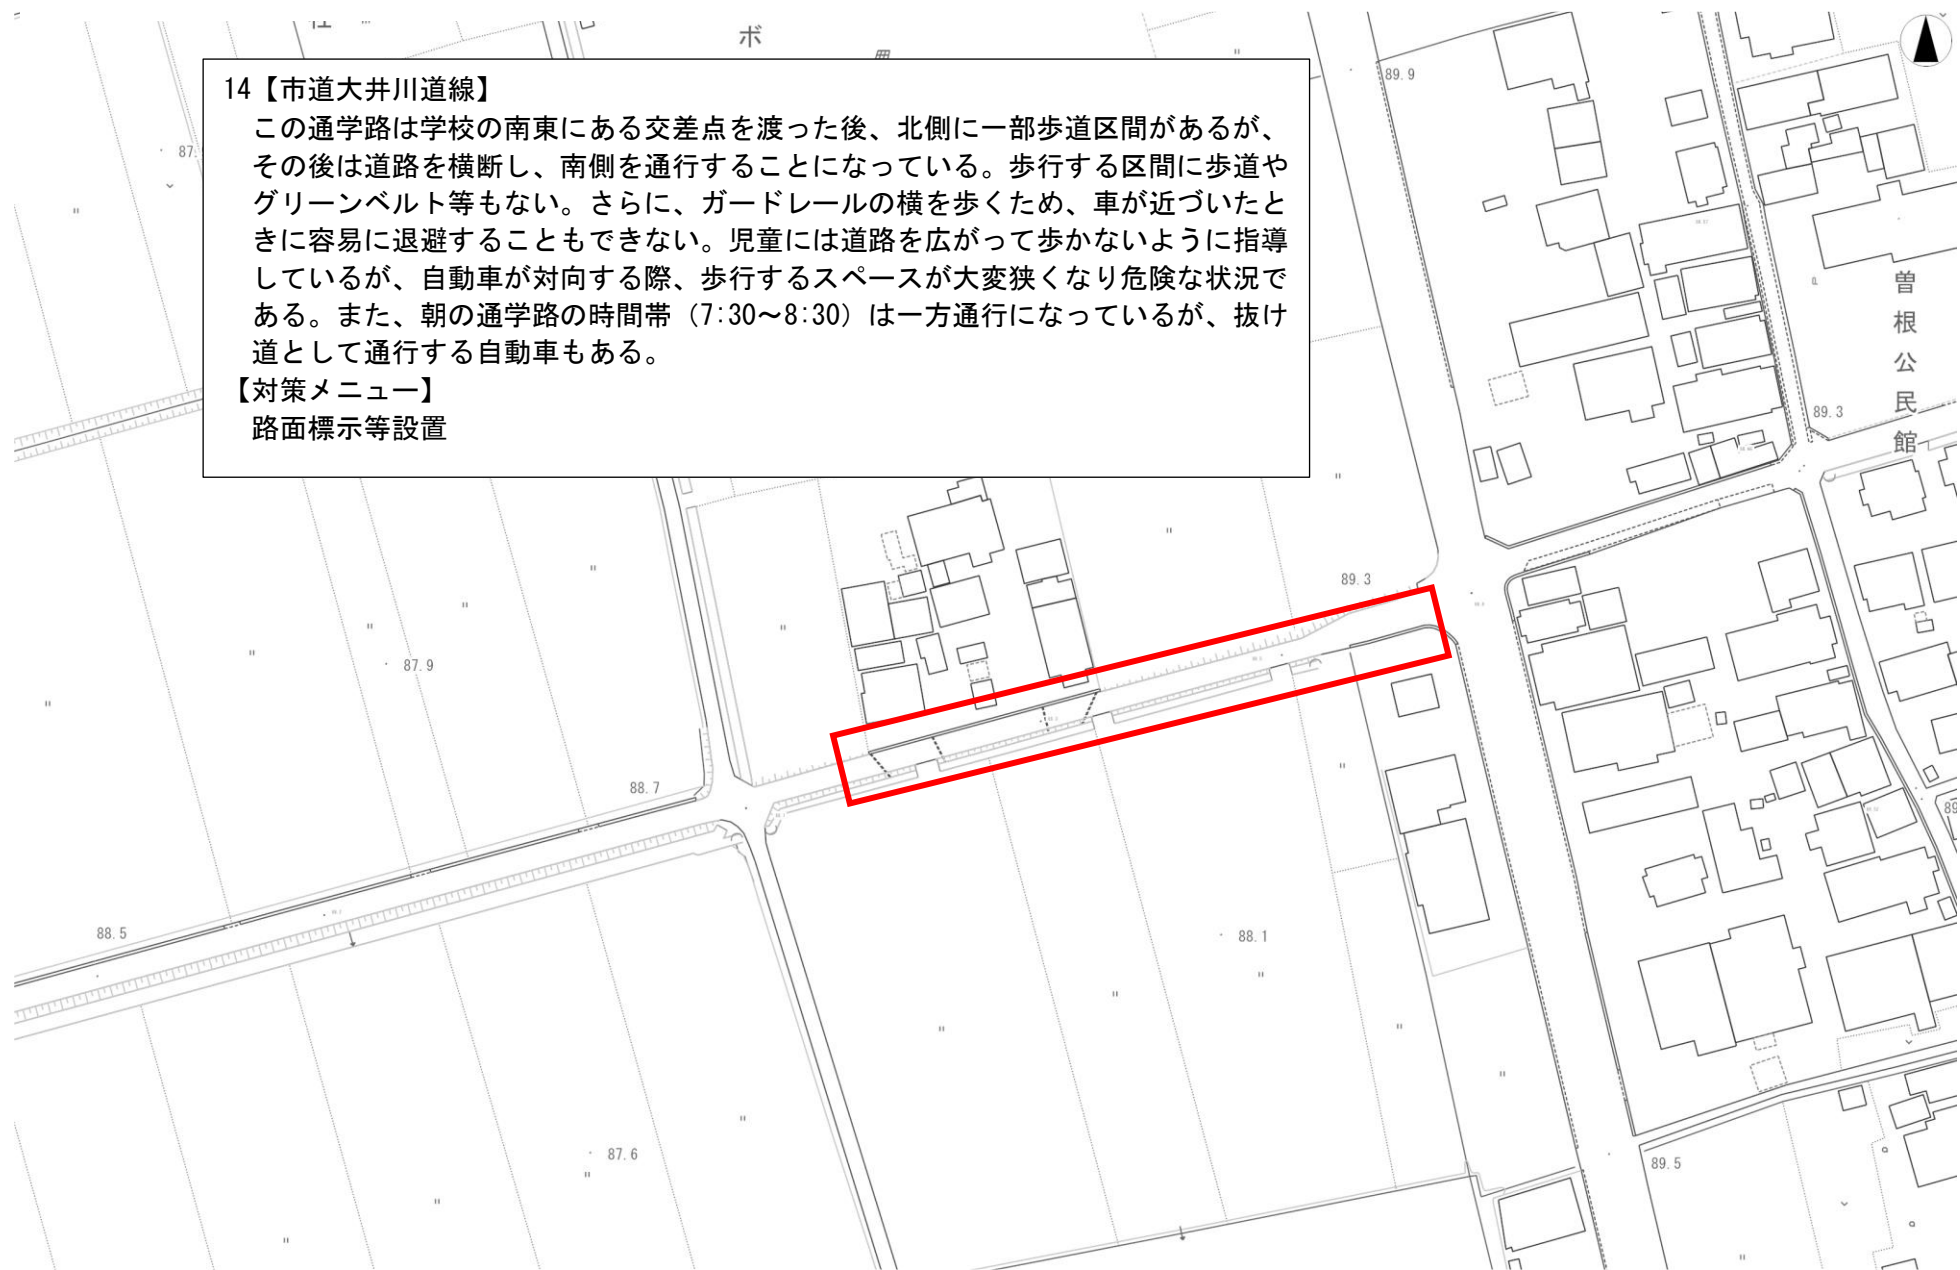
## 14【市道大井川道線】

この通学路は学校の南東にある交差点を渡った後、北側に一部歩道区間があるが、その後は道路を横断し、南側を通行することになっている。歩行する区間に歩道やグリーンベルト等もない。さらに、ガードレールの横を歩くため、車が近づいたときに容易に退避することもできない。児童には道路を広がって歩かないように指導しているが、自動車が対向する際、歩行するスペースが大変狭くなり危険な状況である。また、朝の通学路の時間帯（7:30～8:30）は一方通行になっているが、抜け道として通行する自動車もある。

路面標示等設置

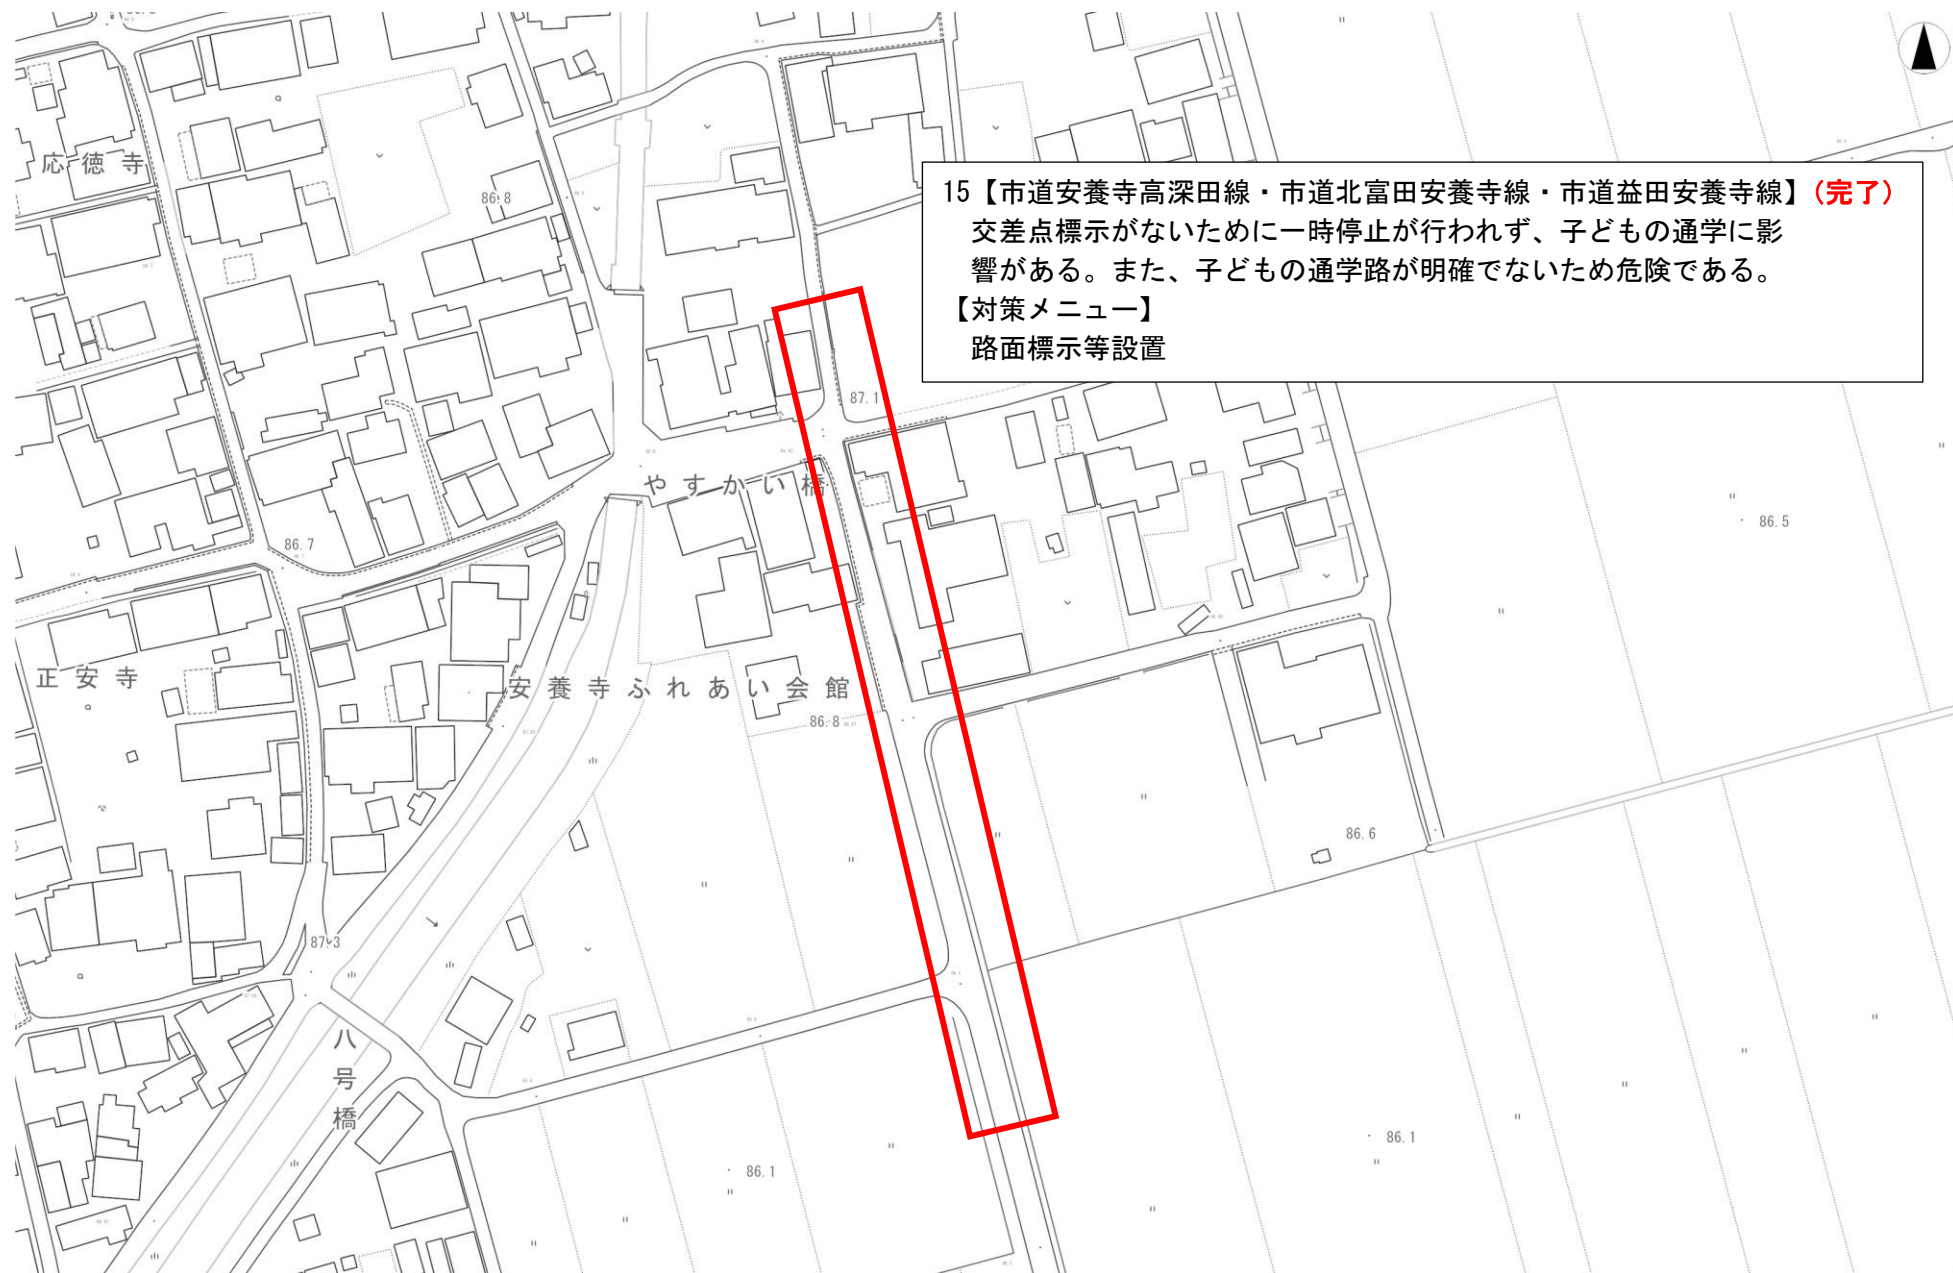
15【市道安養寺高深田線・市道北富田安養寺線・市道益田安養寺線】(完了)  
交差点標示がないために一時停止が行われず、子どもの通学に影響がある。また、子どもの通学路が明確でないため危険である。  
【対策メニュー】  
路面標示等設置
