通学路対策箇所図（びわ北小学校）

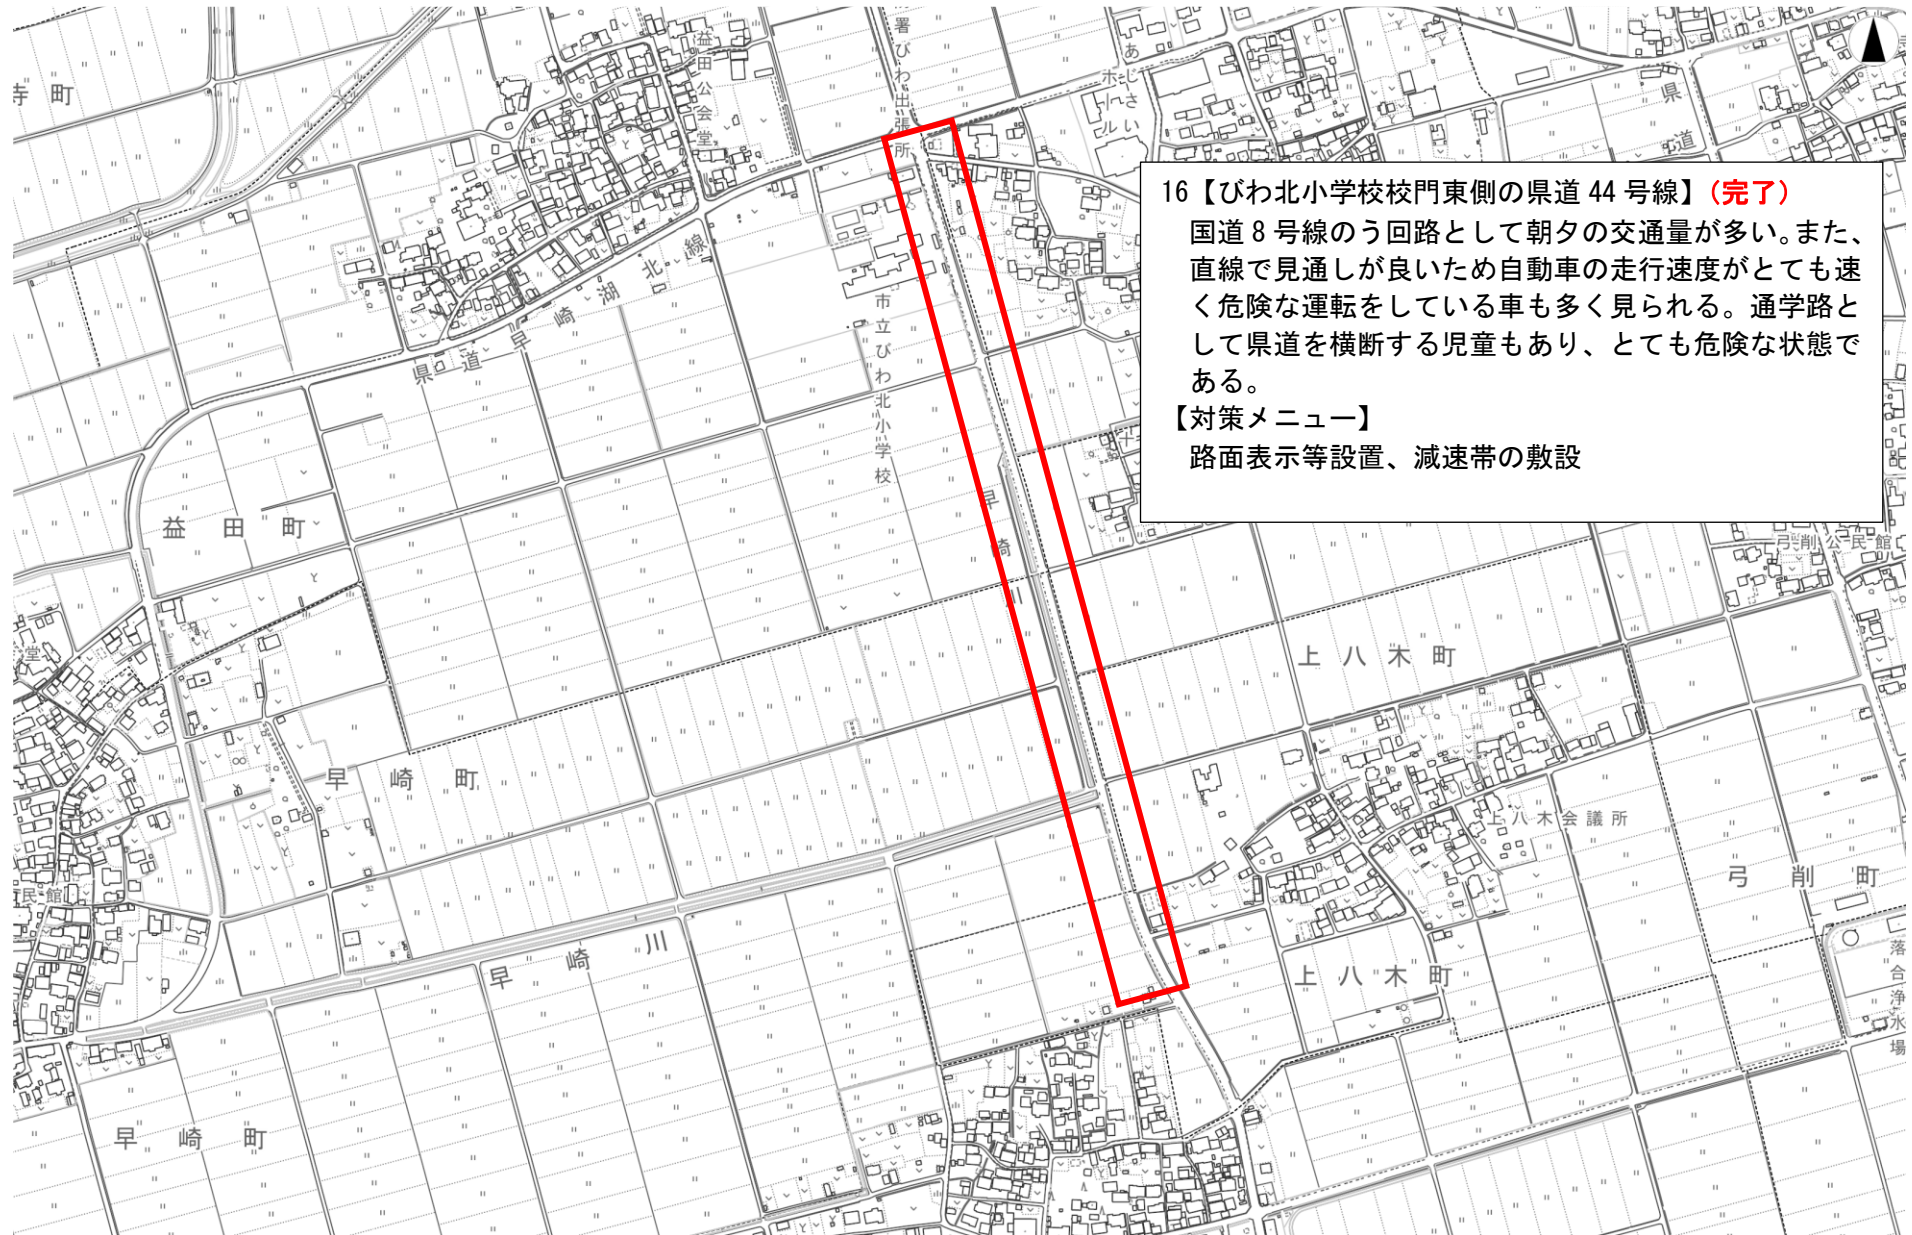
16【びわ北小学校校門東側の県道44号線】(完了)

国道8号線のう回路として朝夕の交通量が多い。また、直線で見通しが良いため自動車の走行速度がとて速く危険な運転をしている車も多く見られる。通学路として県道を横断する児童もあり、とても危険な状態である。

路面表示等設置、減速帯の敷設

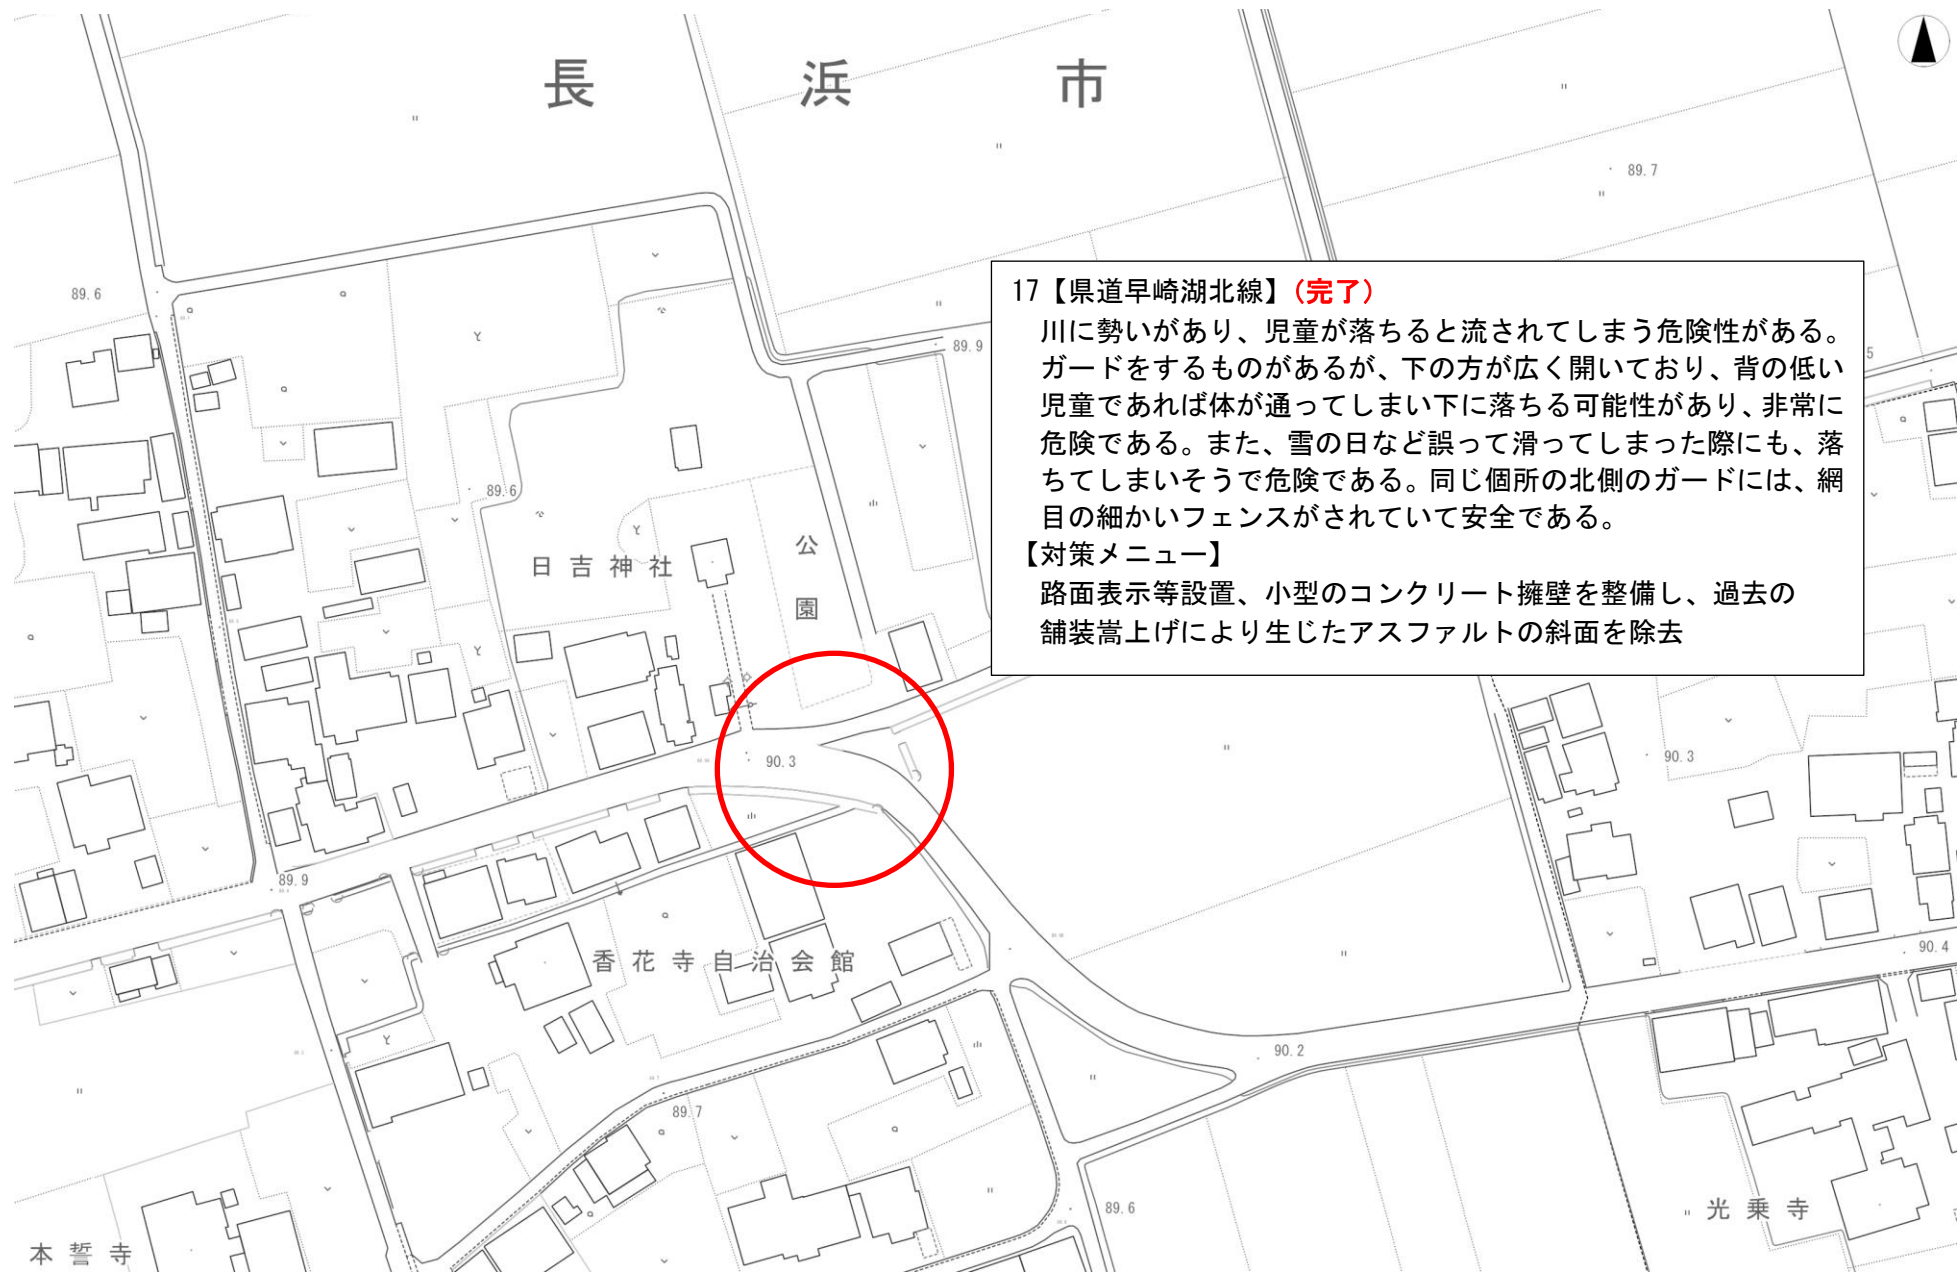
17【県道早崎湖北線】(完了)

川に勢いがあり、児童が落ちると流されてしまう危険性がある。ガードをするものがあるが、下の方が広く開いており、背の低い児童であれば体が通ってしまい下に落ちる可能性があり、非常に危険である。また、雪の日など誤って滑ってしまった際にも、落ちてしまいそうで危険である。同じ個所の北側のガードには、網目の細かいフェンスがされていて安全である。

路面表示等設置、小型のコンクリート擁壁を整備し、過去の舗装嵩上げにより生じたアスファルトの斜面を除去

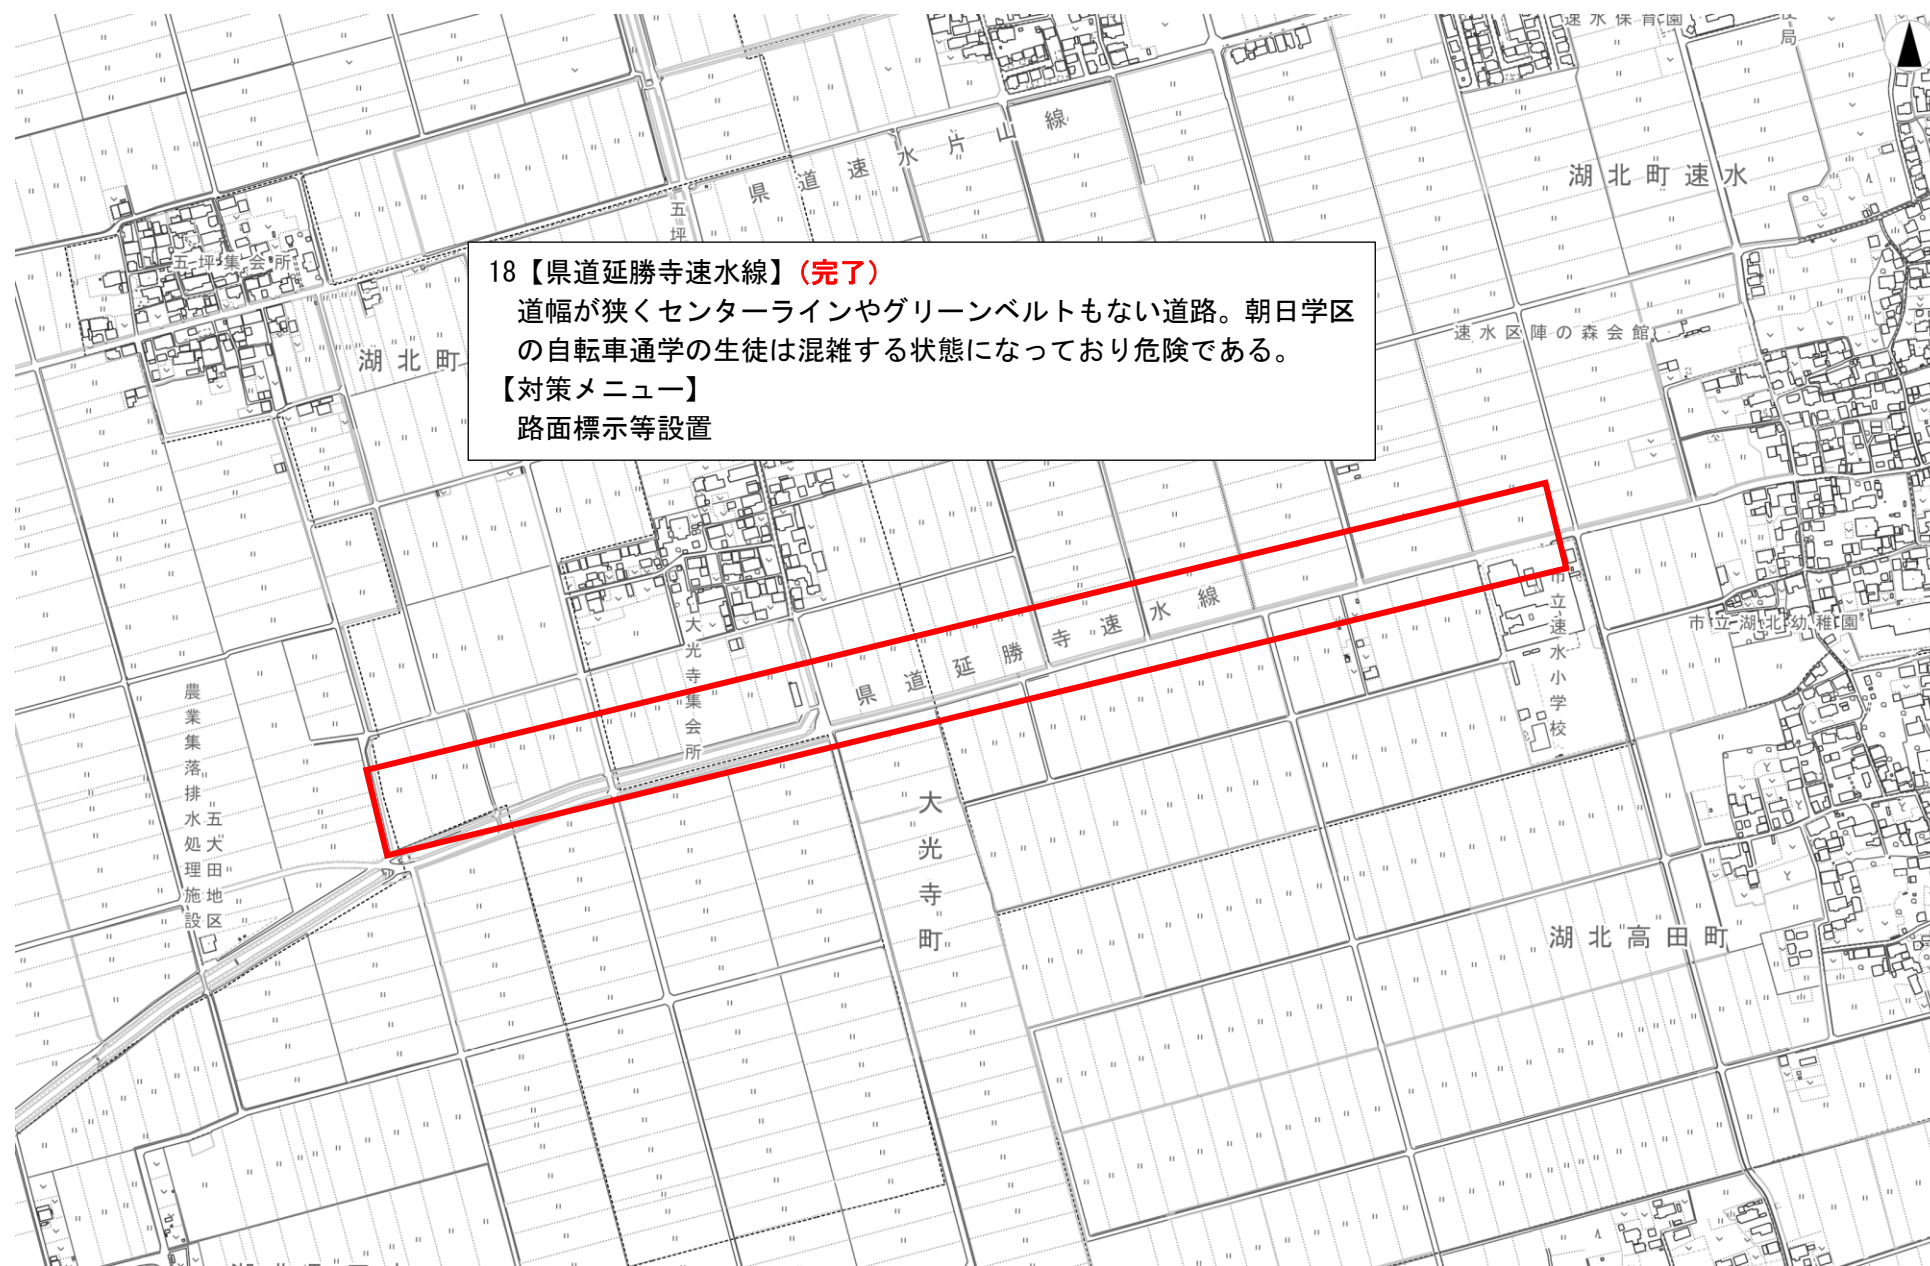
18【県道延勝寺速水線】（完了）

道幅が狭くセンターラインやグリーンベルトもない道路。朝日学区の自転車通学の生徒は混雑する状態になっており危険である。

路面標示等設置

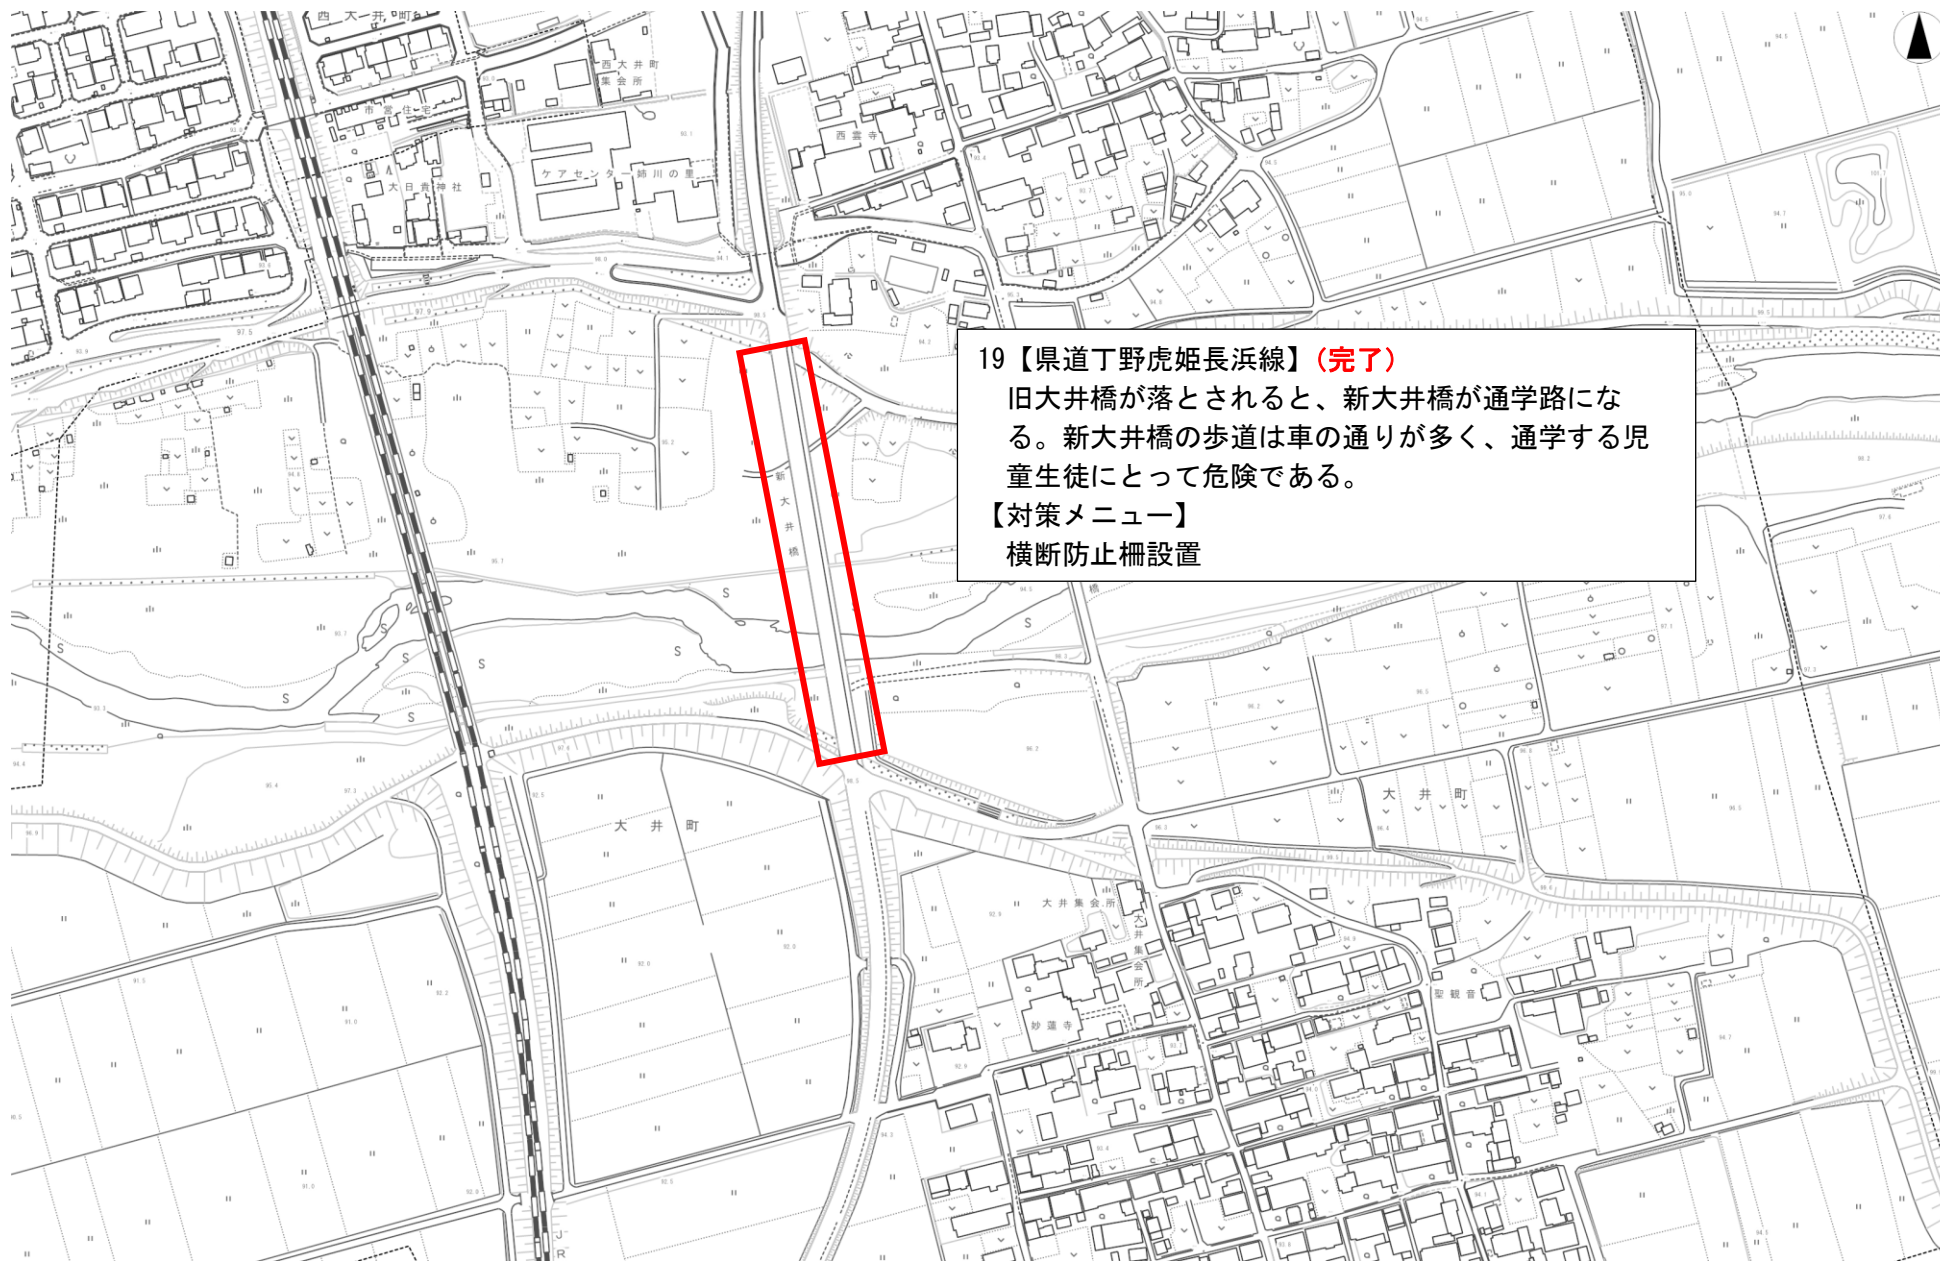
19【県道丁野虎姫長浜線】(完了)
旧大井橋が落とされると、新大井橋が通学路になる。新大井橋の歩道は車の通りが多く、通学する児童生徒にとって危険である。
【対策メニュー】
横断防止柵設置
