データ記録様式(その10) 損傷写真	径間番号	1	起点側	緯度	35° 29' 12.628"	終点側	緯度	35° 29' 11.018"	橋梁ID	35.48684,136.24546
				経度	136° 14' 43.660"		経度	136° 14' 50.579"

フリガナ 橋梁名	アメノモリハシ 雨之森橋	路線名	雨森高野線	管理者	長浜市	橋梁コード	BR0-252034-01036
備考

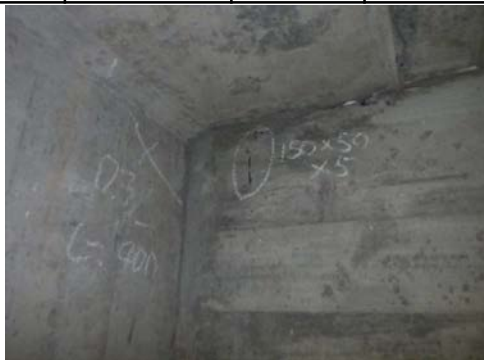
損傷写真	写真番号	13	径間番号	1	前回損傷程度	d	写真番号	14	径間番号	1	前回損傷程度	d
	部材名	横桁	部材番号	01	メ モ		部材名	横桁	部材番号	01	メ モ	
	損傷の種類	剥離・鉄筋露出	損傷程度	d	横桁上部に鉄筋露出が見られる。鉄筋の腐食は軽微である。前回(H30)点検より損傷の進展は見られない。		損傷の種類	剥離・鉄筋露出	損傷程度	d	横桁上部に鉄筋露出が見られる。鉄筋の腐食は軽微である。前回(H30)点検より損傷の進展は見られない。

・長さ: 50mm ・幅: 150mm ・深さ: 5mm ※写真番号14の遠景

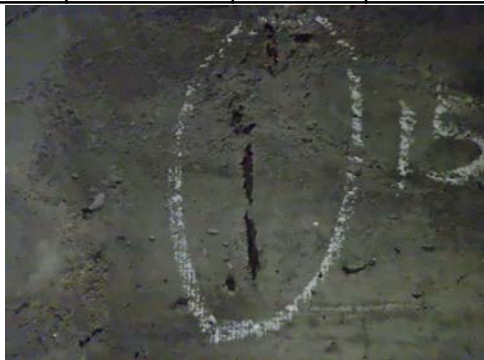
・長さ: 50mm ・幅: 150mm ・深さ: 5mm ※写真番号13の近景	
	写真番号	15	径間番号	1	前回損傷程度	e	写真番号	16	径間番号	1	前回損傷程度	e
	部材名	横桁	部材番号	05	メ モ		部材名	横桁	部材番号	05	メ モ	
	損傷の種類	剥離・鉄筋露出	損傷程度	e	横桁下部に鉄筋露出が見られる。鉄筋は著しく腐食している。前回(H30)点検より損傷の進展は見られない。		損傷の種類	剥離・鉄筋露出	損傷程度	e	横桁下部に鉄筋露出が見られる。鉄筋は著しく腐食している。前回(H30)点検より損傷の進展は見られない。

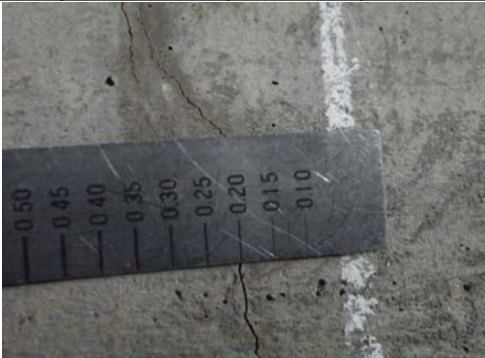
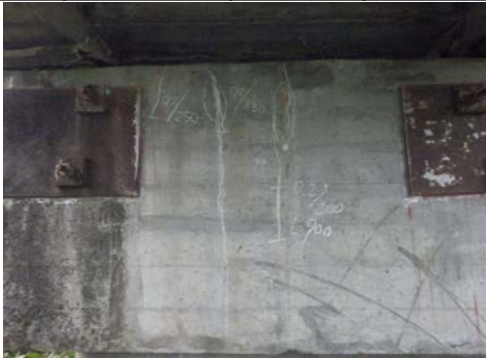
損 傷 写 真	写真番号	45	径間番号	1	前回損傷程度	d(7)	写真番号	46	径間番号	1	前回損傷程度	d(7)
	部材名	下部工	部材番号	02	メ モ		部材名	下部工	部材番号	02	メ モ	
	損傷の種類	ひびわれ	損傷程度	d(7)	梁部 P1橋脚 起点側梁部に鉛直方向のひびわれが見られる。前回(H30)点検より損傷の進展は見られない。 ・幅 : 0.2mm ・間隔 : - mm ・長さ : 900mm ・パターン7 ・評価区分 : 中・大 ・2箇所 ※写真番号44の近景		損傷の種類	ひびわれ	損傷程度	d(7)	梁部 P1橋脚 終点側梁部に鉛直方向のひびわれが見られる。前回(H30)点検より損傷の進展は見られない。 ・幅 : 0.2mm ・間隔 : 200mm ・長さ : 250mm、330mm、900mm ・パターン7 ・評価区分 : 中・大 【その他の損傷】 漏水・遊離石灰-d ※写真番号47の遠景

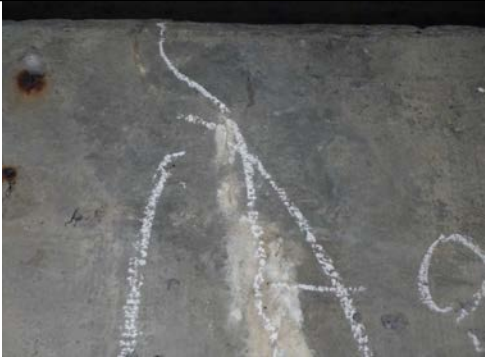
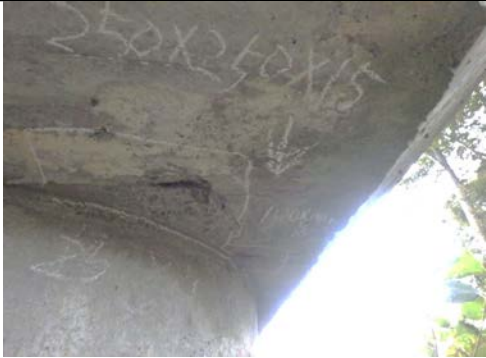
写真番号	47	径間番号	1	前回損傷程度	d(7)	写真番号	48	径間番号	1	前回損傷程度	e
	部材名	下部工	部材番号	02	メ モ		部材名	下部工	部材番号	02	メ モ	
	損傷の種類	ひびわれ	損傷程度	d(7)	梁部 P1橋脚 終点側梁部にひびわれが見られる。前回(H30)点検より損傷の進展は見られない。 ・幅 : 0.2mm ・間隔 : 200mm ・長さ : 330mm ・パターン7 ・評価区分 : 中・大 【その他の損傷】 漏水・遊離石灰-d ※写真番号46の近景		損傷の種類	剥離・鉄筋露出	損傷程度	e	梁部 P1橋脚 終点側梁部下面に鉄筋露出が見られる。鉄筋は著しく腐食している。前回(H30)点検より損傷の進展は見られない。 ・長さ : 250mm ・幅 : 250mm ・深さ : 15mm ※写真番号49の遠景

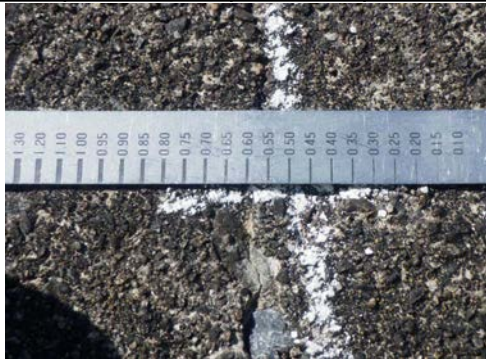
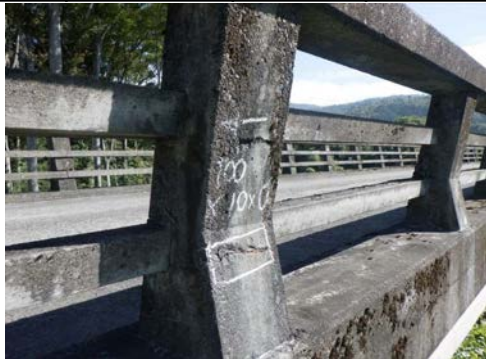
損 傷 写 真	写真番号	69	径間番号	1	前回損傷程度	d	写真番号	70	径間番号	1	前回損傷程度	e
	部材名	防護柵	部材番号	02	メ モ		部材名	防護柵	部材番号	02	メ モ	
	損傷の種類	ひびわれ	損傷程度	d	防護柵にひびわれが見られる。前回(H30)点検より損傷の進展は見られない。 ・幅：0.6mm ・間隔：－mm ・長さ：400mm ・評価区分：大・小 ※写真番号68の近景		損傷の種類	剥離・鉄筋露出	損傷程度	e	防護柵に鉄筋露出が見られる。鉄筋は著しく腐食している。前回(H30)点検より損傷が進展している。 ・長さ：100mm ・幅：10mm ・深さ：0mm ※写真番号71の遠景

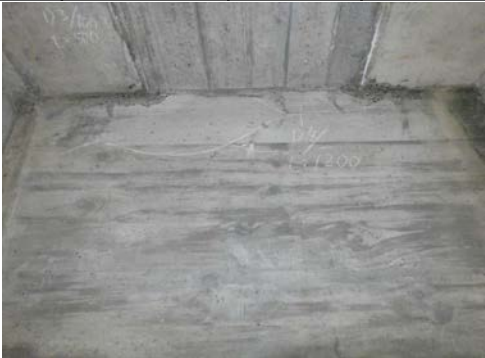
損傷写真	写真番号	100	径間番号	2	前回損傷程度	d(24)	写真番号	101	径間番号	2	前回損傷程度	d(24)
	部材名	横桁	部材番号	05	メ モ		部材名	横桁	部材番号	05	メ モ	
	損傷の種類	ひびわれ	損傷程度	d(24)	横桁にひびわれが見られる。前回(H30)点検より損傷の進展は見られない。		損傷の種類	ひびわれ	損傷程度	d(24)	横桁にひびわれが見られる。前回(H30)点検より損傷の進展は見られない。

<ul style="list-style-type: none"> ・幅 : 0.4mm ・間隔 : - mm ・長さ : 1200mm ・パターン24 ・評価区分: 大・小 		※写真番号101の遠景	 			<ul style="list-style-type: none"> ・幅 : 0.4mm ・間隔 : - mm ・長さ : 1200mm ・パターン24 ・評価区分: 大・小 		※写真番号100の近景
	写真番号	102	径間番号	2	前回損傷程度	d	写真番号	103	径間番号	2	前回損傷程度	a
	部材名	床版	部材番号	01	メ モ		部材名	床版	部材番号	01	メ モ	
	損傷の種類	剥離・鉄筋露出	損傷程度	e	床版端部に鉄筋露出が見られる。鉄筋は著しく腐食している。前回(H30)点検より損傷が進展している。		損傷の種類	剥離・鉄筋露出	損傷程度	e	床版端部に鉄筋露出が見られる。鉄筋は著しく腐食している。新規損傷である。

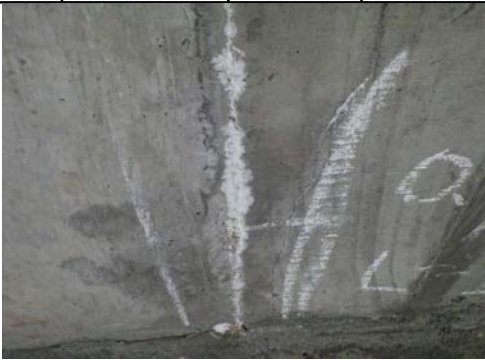
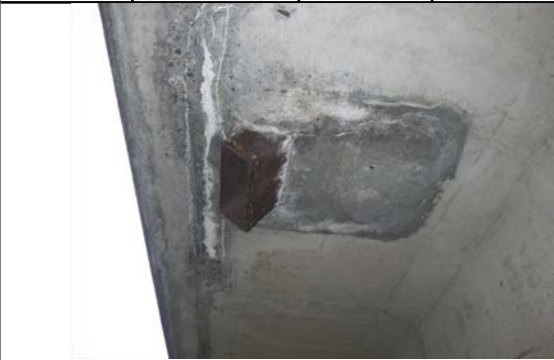
損傷写真	写真番号	104	径間番号	2	前回損傷程度	d	写真番号	105	径間番号	2	前回損傷程度	d
	部材名	床版	部材番号	01	メ モ		部材名	床版	部材番号	01	メ モ	
	損傷の種類	漏水・遊離石灰	損傷程度	d	間詰コンクリートに漏水・遊離石灰が見られる。前回(H30)点検より損傷の進展は見られない。		損傷の種類	漏水・遊離石灰	損傷程度	d	張出し床版排水施設周辺に漏水・遊離石灰が見られる。前回(H30)点検より損傷の進展は見られない。

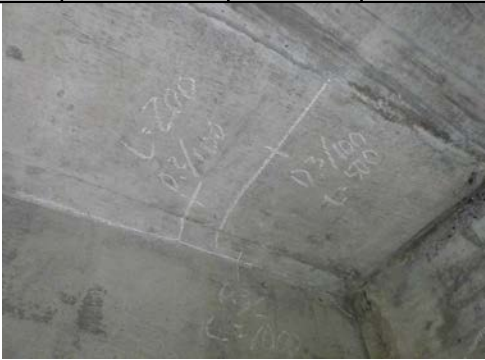
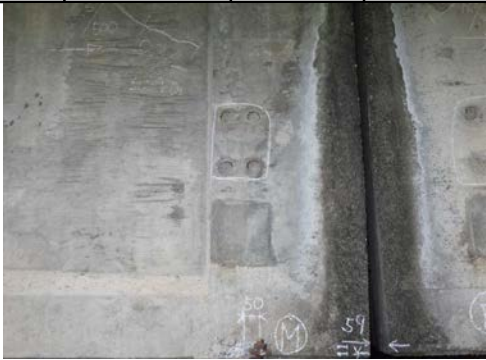
写真番号	106	径間番号	2	前回損傷程度	d	写真番号	107	径間番号	2	前回損傷程度	d
	部材名	床版	部材番号	01	メ モ		部材名	PC定着部	部材番号	01	メ モ	
	損傷の種類	床版ひびわれ	損傷程度	d(2)	中間床版に床版ひびわれが見られる。前回(H30)点検より損傷の進展は見られない。 ・幅 : 0.3、0.2、0.3mm ・間隔: 100、100mm ・長さ: 500、150、1000mm ・パターン2		損傷の種類	剥離・鉄筋露出	損傷程度	d	Cr01PC定着部に鋼材(グラウト注入口)の露出が見られる。鋼材の腐食は軽微である。前回(H30)点検より損傷の進展は見られない。 ・長さ: 30mm ・幅 : 30mm ・深さ: 0mm ・4箇所 【その他の損傷】 定着部の異常-c ・分類2: PC鋼材横締め ・パターン3 ※写真番号108の遠景

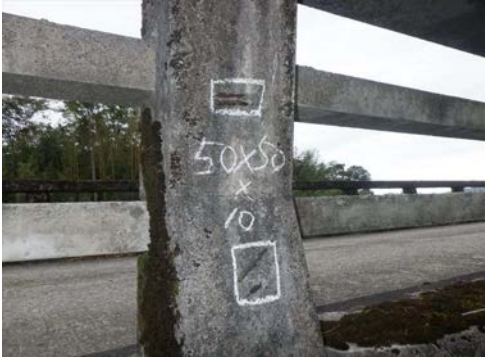
損 傷 写 真	写真番号	140	径間番号	2	前回損傷程度	d	写真番号	141	径間番号	2	前回損傷程度	d
	部材名	防護柵	部材番号	01	メ モ		部材名	防護柵	部材番号	01	メ モ	
	損傷の種類	剥離・鉄筋露出	損傷程度	d	防護柵支柱外面に鉄筋露出が見られる。鉄筋の腐食は軽微である。前回(H30)点検より損傷の進展は見られない。		損傷の種類	剥離・鉄筋露出	損傷程度	d	防護柵支柱外面に鉄筋露出が見られる。鉄筋の腐食は軽微である。前回(H30)点検より損傷の進展は見られない。

<ul style="list-style-type: none"> ・長さ: 50mm ・幅: 50mm ・深さ: 10mm

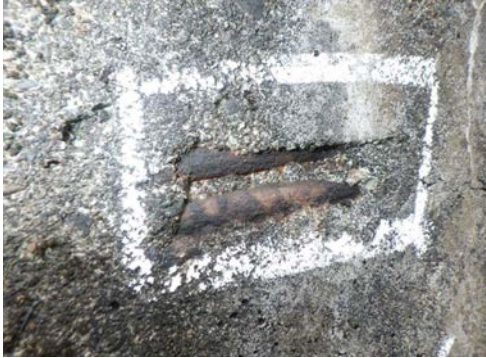
<ul style="list-style-type: none"> ・長さ: 50mm ・幅: 50mm ・深さ: 10mm 		※写真番号140の近景	
	写真番号	142	径間番号	2	前回損傷程度	d	写真番号	143	径間番号	2	前回損傷程度	d
	部材名	防護柵	部材番号	01	メ モ		部材名	防護柵	部材番号	01	メ モ	
	損傷の種類	剥離・鉄筋露出	損傷程度	e	防護柵支柱外面に鉄筋露出が見られる。鉄筋は著しく腐食している。前回(H30)点検より損傷が進展している。		損傷の種類	剥離・鉄筋露出	損傷程度	e	防護柵に鉄筋露出が見られる。鉄筋は著しく腐食している。前回(H30)点検より損傷が進展している。

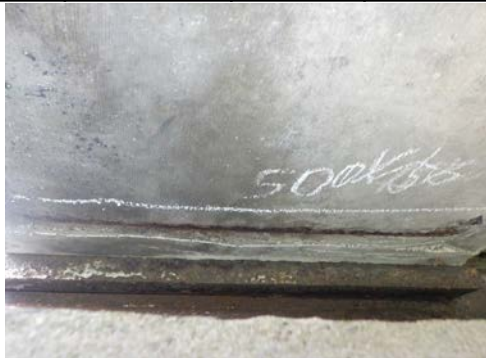
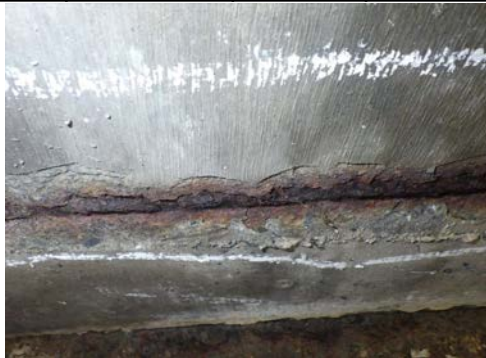
損傷写真	写真番号	164	径間番号	3	前回損傷程度	d	写真番号	165	径間番号	3	前回損傷程度	d
	部材名	主桁	部材番号	01	メ モ		部材名	主桁	部材番号	01	メ モ	
	損傷の種類	剥離・鉄筋露出	損傷程度	e	主桁下面に鉄筋露出が見られる。鉄筋は著しく腐食している。前回(H30)点検より損傷が進展している。 ・長さ: 500mm ・幅: 50mm ・深さ: 0mm ※写真番号165の遠景		損傷の種類	剥離・鉄筋露出	損傷程度	e	主桁下面に鉄筋露出が見られる。鉄筋は著しく腐食している。前回(H30)点検より損傷が進展している。 ・長さ: 500mm ・幅: 50mm ・深さ: 0mm ※写真番号164の近景

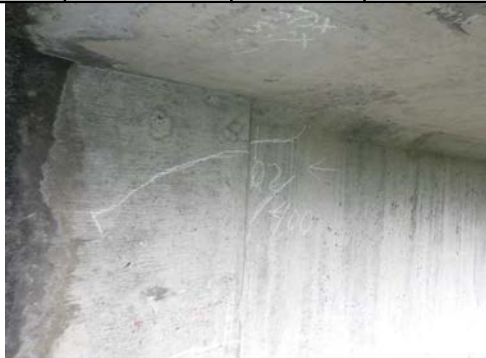
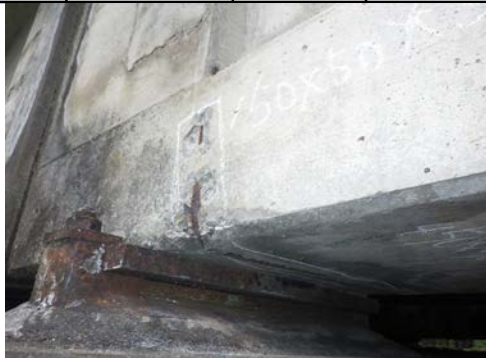
写真番号	166	径間番号	3	前回損傷程度	d(21)	写真番号	167	径間番号	3	前回損傷程度	d
	部材名	主桁	部材番号	02	メ モ		部材名	主桁	部材番号	02	メ モ	
	損傷の種類	ひびわれ	損傷程度	d(21)	主桁側面端部にひびわれが見られる。前回(H30)点検より損傷の進展は見られない。 ・幅: 0.2mm ・間隔: - mm ・長さ: 400mm ・パターン21 ・評価区分: 大・小		損傷の種類	剥離・鉄筋露出	損傷程度	e	主桁側面に鉄筋露出が見られる。鉄筋は著しく腐食している。前回(H30)点検より損傷が進展している。 ・長さ: 50mm ・幅: 100mm ・深さ: 10mm

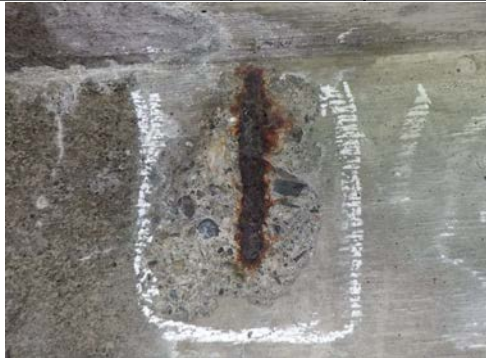
損 傷 写 真	写真番号	180	径間番号	3	前回損傷程度	e	写真番号	181	径間番号	3	前回損傷程度	d	
	部材名	PC定着部	部材番号	01	メ モ		部材名	PC定着部	部材番号	01	メ モ		
	損傷の種類	剥離・鉄筋露出	損傷程度	e	Cr05PC定着部に鉄筋露出が見られる。鉄筋は著しく腐食している。前回(H30)点検より損傷の進展は見られない。 ・長さ: 80mm ・幅 : 50mm ・深さ: 5mm ・2箇所 【その他の損傷】 定着部の異常-c ・分類2:PC鋼材横締め ・パターン3 ※写真番号179の近景			損傷の種類	剥離・鉄筋露出	損傷程度	e	Cr05PC定着部に鋼材(グラウト注入口)の露出が見られる。鉄筋は著しく腐食している。前回(H30)点検より損傷が進展している。 ・長さ: 30mm ・幅 : 30mm ・深さ: 0mm ・4箇所 【その他の損傷】 定着部の異常-c ・分類2:PC鋼材横締め ・パターン3 ※写真番号182の遠景

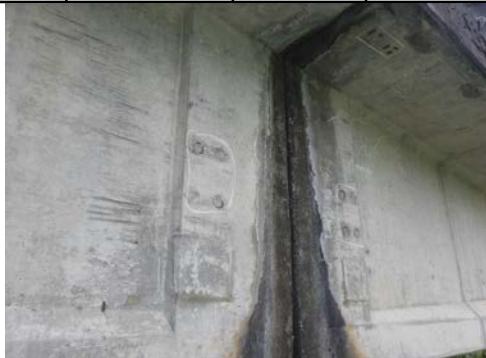
写真番号	182	径間番号	3	前回損傷程度	d	写真番号	183	径間番号	3	前回損傷程度	d	
	部材名	PC定着部	部材番号	01	メ モ		部材名	PC定着部	部材番号	01	メ モ		
	損傷の種類	剥離・鉄筋露出	損傷程度	e	Cr05PC定着部に鋼材(グラウト注入口)の露出が見られる。鉄筋は著しく腐食している。前回(H30)点検より損傷が進展している。 ・長さ: 30mm ・幅 : 30mm ・深さ: 0mm ・4箇所 【その他の損傷】 定着部の異常-c ・分類2:PC鋼材横締め ・パターン3 ※写真番号181の近景			損傷の種類	剥離・鉄筋露出	損傷程度	d	Cr01PC定着部に鋼材(グラウト注入口)の露出が見られる。鋼材の腐食は軽微である。前回(H30)点検より損傷の進展は見られない。 ・長さ: 30mm ・幅 : 30mm ・深さ: 0mm ・2箇所 【その他の損傷】 定着部の異常-c ・分類2:PC鋼材横締め ・パターン3 ※写真番号184の遠景

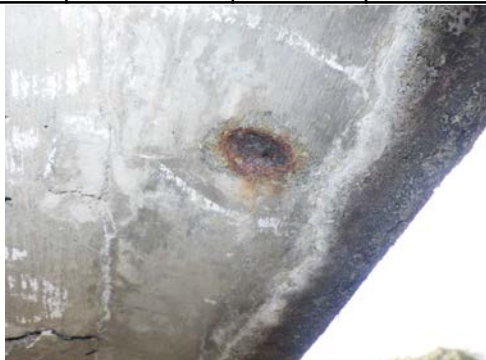
損 傷 写 真	写真番号	212	径間番号	3	前回損傷程度	e	写真番号	213	径間番号	3	前回損傷程度	e
	部材名	地覆	部材番号	01	メ モ		部材名	地覆	部材番号	01	メ モ	
	損傷の種類	剥離・鉄筋露出	損傷程度	e	地覆下部に鉄筋露出が見られる。鉄筋は著しく腐食している。前回(H30)点検より損傷の進展は見られない。 ・長さ: 50mm ・幅: 50mm ・深さ: 10mm ※写真番号213の遠景		損傷の種類	剥離・鉄筋露出	損傷程度	e	地覆下部に鉄筋露出が見られる。鉄筋は著しく腐食している。前回(H30)点検より損傷の進展は見られない。 ・長さ: 50mm ・幅: 50mm ・深さ: 10mm ※写真番号212の近景

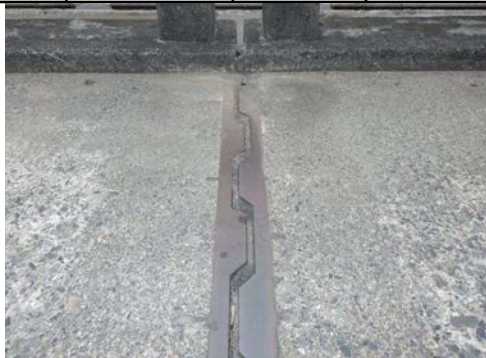
写真番号	214	径間番号	3	前回損傷程度	e	写真番号	215	径間番号	3	前回損傷程度	b
	部材名	地覆	部材番号	01	メ モ		部材名	伸縮装置	部材番号	02	メ モ	
	損傷の種類	うき	損傷程度	e	地覆上部にうきが見られる。前回(H30)点検より損傷の進展は見られない。 ・長さ: 200mm ・幅: 100mm		損傷の種類	腐食	損傷程度	b	伸縮装置に局所的な腐食が見られる。前回(H30)点検より損傷の進展は見られない。 ・評価区分: 小・小 【その他の損傷】 防食機能の劣化-e ・分類1: 塗装 ※写真番号216の遠景

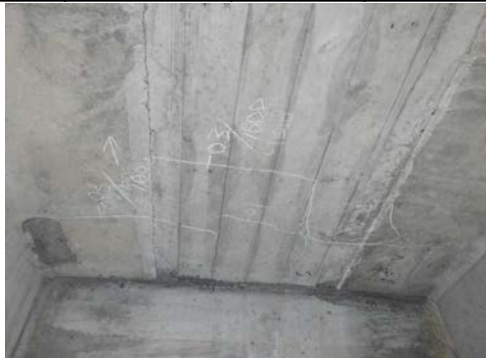
損 傷 写 真	写真番号	236	径間番号	4	前回損傷程度	d	写真番号	237	径間番号	4	前回損傷程度	d
	部材名	床版	部材番号	01	メ モ		部材名	床版	部材番号	01	メ モ	
	損傷の種類	漏水・遊離石灰	損傷程度	d	中間床版に遊離石灰が見られる。前回(H30)点検より損傷の進展は見られない。		損傷の種類	漏水・遊離石灰	損傷程度	d	中間床版に遊離石灰が見られる。前回(H30)点検より損傷の進展は見られない。

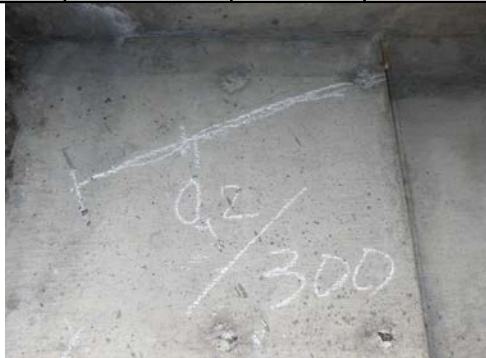
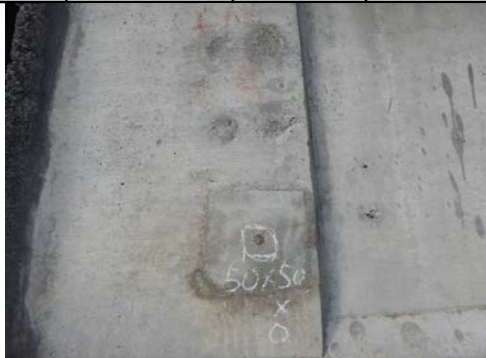
写真番号	246	径間番号	4	前回損傷程度	d(16)	写真番号	247	径間番号	4	前回損傷程度	d
	部材名	PC定着部	部材番号	02	メ モ		部材名	PC定着部	部材番号	02	メ モ	
	損傷の種類	ひびわれ	損傷程度	d(16)	Cr01PC定着部にひびわれが見 られる。前回(H30)点検より、ひ びわれ幅が拡大している。 ・幅 : 0.2mm ・間隔: - mm ・長さ: 300mm ・パターン16 ・評価区分:大・小 【その他の損傷】 定着部の異常-c ・分類2:PC鋼材横締め ・パターン1、3 ※写真番号245の近景		損傷の種類	剥離・鉄筋露出	損傷程度	d	Cr01PC定着部に鋼材(グラウト 注入口)の露出が見られる。 鋼材の腐食は軽微である。前 回(H30)点検より損傷の進展 は見られない。 ・長さ: 50mm ・幅 : 50mm ・深さ: 0mm 【その他の損傷】 定着部の異常-c ・分類2:PC鋼材横締め ・パターン3 ※写真番号245の近景

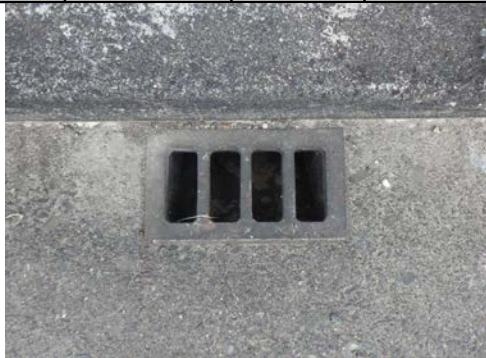
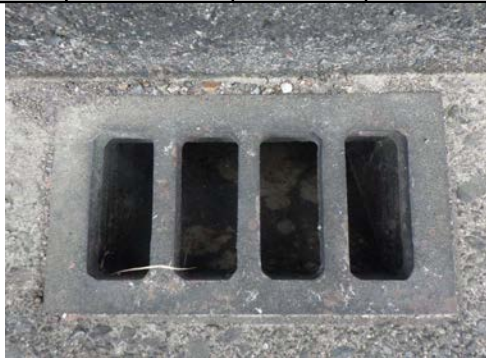
写真番号	286	径間番号	4	前回損傷程度	c	写真番号	287	径間番号	4	前回損傷程度	c
	部材名	排水ます	部材番号	01	メ モ		部材名	排水ます	部材番号	01	メ モ	
	損傷の種類	腐食	損傷程度	c	排水ます全体に腐食が見られる。板厚減少は認められない。前回(H30)点検より損傷の進展は見られない。 ・評価区分: 小・大 【その他の損傷】 防食機能の劣化-e ・分類1: 塗装 ※写真番号287の遠景		損傷の種類	腐食	損傷程度	c	排水ます全体に腐食が見られる。板厚減少は認められない。前回(H30)点検より損傷の進展は見られない。 ・評価区分: 小・大 【その他の損傷】 防食機能の劣化-e ・分類1: 塗装 ※写真番号286の近景

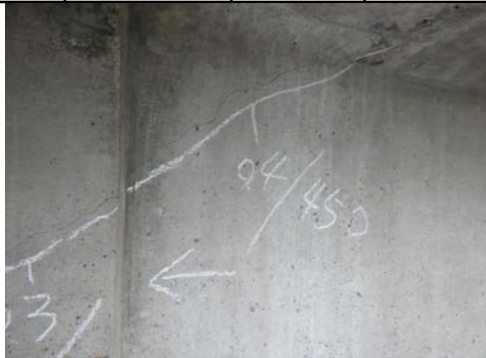
その他-e ・分類6: 植生 ※写真番号302の前回点検写真	
	写真番号	304	径間番号	5	前回損傷程度	a	写真番号	305	径間番号	5	前回損傷程度	a
	部材名	主桁	部材番号	02	メ モ		部材名	主桁	部材番号	02	メ モ	
	損傷の種類	ひびわれ	損傷程度	d(23)	主桁側面にひびわれが見られる。新規損傷である。		損傷の種類	ひびわれ	損傷程度	d(23)	主桁側面にひびわれが見られる。新規損傷である。

・幅 : 0.4mm ・間隔: - mm ・長さ: 450mm ・パターン23 ・評価区分: 大・小 ※写真番号305の遠景

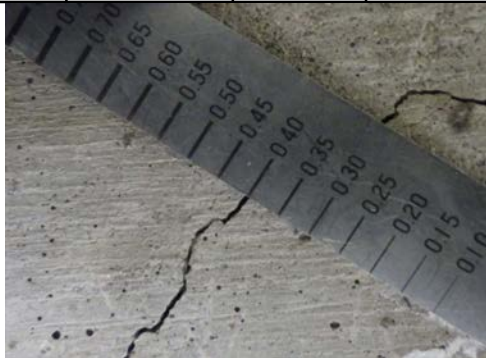
・幅 : 0.4mm ・間隔: - mm ・長さ: 450mm ・パターン23 ・評価区分: 大・小 ※写真番号304の近景

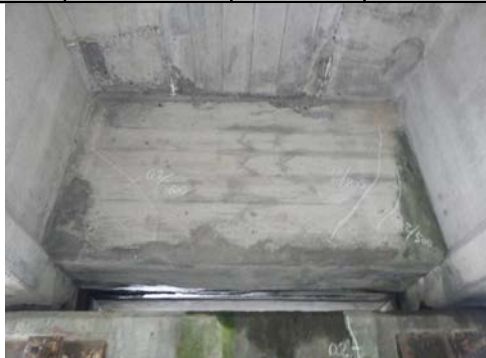
・長さ: 100mm ・幅: 50mm ・深さ: 0mm ※写真番号315の遠景		 				・長さ: 100mm ・幅: 50mm ・深さ: 0mm ※写真番号314の近景	
	写真番号	316	径間番号	5	前回損傷程度	e(24)	写真番号	317	径間番号	5	前回損傷程度	e(24)
	部材名	横桁	部材番号	01	メ モ		部材名	横桁	部材番号	01	メ モ	
	損傷の種類	ひびわれ	損傷程度	e(24)	横桁にひびわれが見られる。前回(H30)点検より損傷の進展は見られない。		損傷の種類	ひびわれ	損傷程度	e(24)	横桁にひびわれが見られる。前回(H30)点検より損傷の進展は見られない。

・幅: 0.2mm ・間隔: 100mm ・長さ: 800mm、500mm、600mm ・パターン24 ・評価区分: 大・大 ※写真番号317の遠景

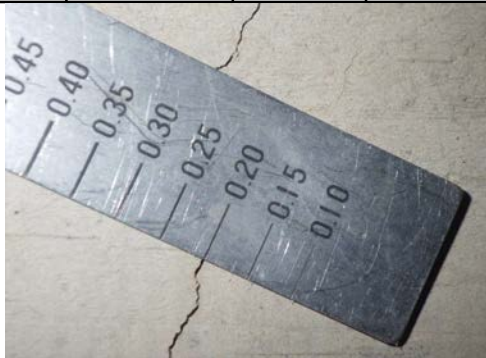
・幅: 0.2mm ・間隔: 100mm ・長さ: 800mm、500mm、600mm ・パターン24 ・評価区分: 大・大 ※写真番号316の近景	
					※写真番号317の遠景						※写真番号316の近景

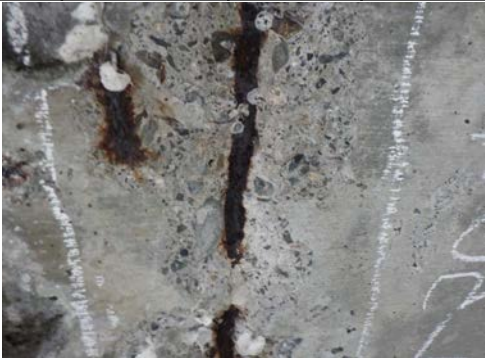
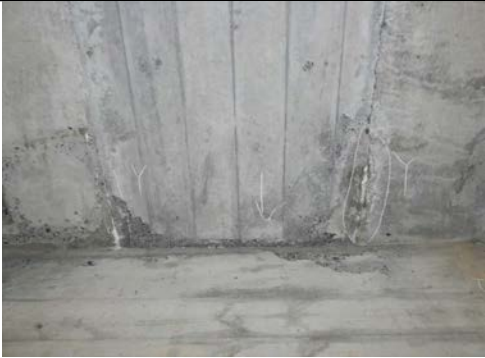
写真番号	324	径間番号	5	前回損傷程度	a	写真番号	325	径間番号	5	前回損傷程度	d
	部材名	床版	部材番号	01	メ モ		部材名	床版	部材番号	01	メ モ	
	損傷の種類	漏水・遊離石灰	損傷程度	d	床版端部に漏水・遊離石灰が見られる。新規損傷である。		損傷の種類	漏水・遊離石灰	損傷程度	d	張出し床版排水施設周辺に漏水・遊離石灰が見られる。前回(H30)点検より損傷の進展は見られない。

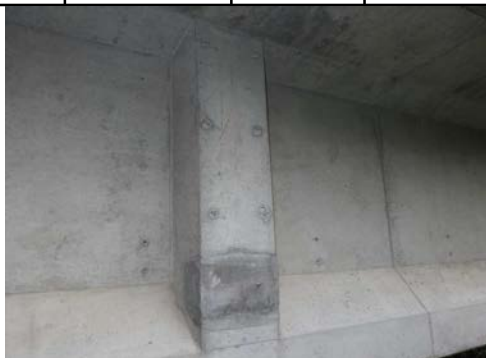
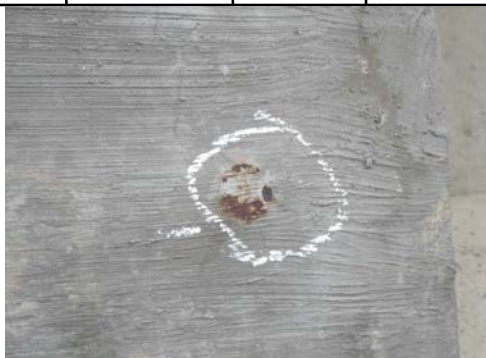
写真番号	421	径間番号	6	前回損傷程度	a	写真番号	422	径間番号	6	前回損傷程度	a
	部材名	PC定着部	部材番号	02	メ モ		部材名	PC定着部	部材番号	02	メ モ	
	損傷の種類	剥離・鉄筋露出	損傷程度	d	Cr04PC定着部に鋼材(グラウト注入口)の露出が見られる。鋼材の腐食は軽微である。新規損傷である。 ・長さ: 30mm ・幅 : 30mm ・深さ: 0mm ・3箇所 【その他の損傷】 定着部の異常-c ・分類2:PC鋼材横締め ・パターン3 ※写真番号422の遠景		損傷の種類	剥離・鉄筋露出	損傷程度	d	Cr04PC定着部に鋼材(グラウト注入口)の露出が見られる。鋼材の腐食は軽微である。新規損傷である。 ・長さ: 30mm ・幅 : 30mm ・深さ: 0mm ・3箇所 【その他の損傷】 定着部の異常-c ・分類2:PC鋼材横締め ・パターン3 ※写真番号421の近景
