橋梁名	路線名	所在地	起点側	緯度	35° 31′ 54.90″	
				経度	136° 14′ 24.30″	
大宮橋 (フリガナ)オオミヤハシ	大見線	滋賀県長浜市木之本町大見				
管理者名	点検実施年月日	路下条件	代替路の有無	自専道or一般道	緊急輸送道路	占用物件(名称)
長浜市	2017.11.2	河川:高時川	有	一般道	その他	-

架設年次	橋長	幅員
1991年	52.0m	1.90m
<div>起点</div> <div> </div> <div>終点</div>

点検調書(その1) 橋梁の諸元と総合検査結果					起点側		緯度	35° 31′ 54.898″		終点側		緯度	35° 31′ 54.898″		橋梁ID										
起点側		経度		136° 14′ 24.304″		終点側		経度		136° 14′ 24.304″															
フリガナ 橋 梁 名		オオミヤハシ 大宮橋			路 線 名		大見線								橋梁コード		22505499								
所 在 地		自	滋賀県長浜市木之本町大見			距 離 標		自				管 轄					調書更新年月日		2018年1月31日						
		至	滋賀県長浜市木之本町大見					至									最新点検年月日		2017年11月2日						
供用開始日		1991年		橋長	52m		活荷重・等級		-			適用示方書		-			調 査 年								
上部構造形式		鋼橋_吊橋, 鋼橋_H形鋼			幅員	全 幅 員	1.90m		地覆幅	歩道幅		車道幅・車線		車道幅・車線	歩道幅		地覆幅	中央帯	中央分離帯	交通条件	交 通 量	台			
						有効幅員	1.50m		0.20m		1.50m	1	0.20m									昼間12時間			
下部構造形式		重力式橋台2橋, 壁式橋脚			備考																大型混入率		%		
基礎形式		直接基礎, 基礎形式不明																			荷 重 制 限		t		
総合検査結果	【橋梁の特徴】 本橋梁は、竣工から27年経過しており、吊り橋と鋼H形鋼橋の2径間で構成される橋梁である。高時川上流に架設されており、幅員1.9mの人道橋である。交通量は、極めて少ない。 【損傷の評価】 主桁:Ⅰ 横桁(他):Ⅲ 床版:Ⅰ 下部構造:Ⅰ 支承部:Ⅰ その他:Ⅱ 主 桁 :表面的な腐食が局部的に確認される。品質の経年変化及び雨水等の影響による材料劣化が原因である。板厚減少等は見られないが、今後、腐食の進行が懸念される為、状況に応じて補修等を行うことが望ましい。 横 桁 :横桁、縦桁、下横構、塔柱、耐風支索吊材、塔部サドル

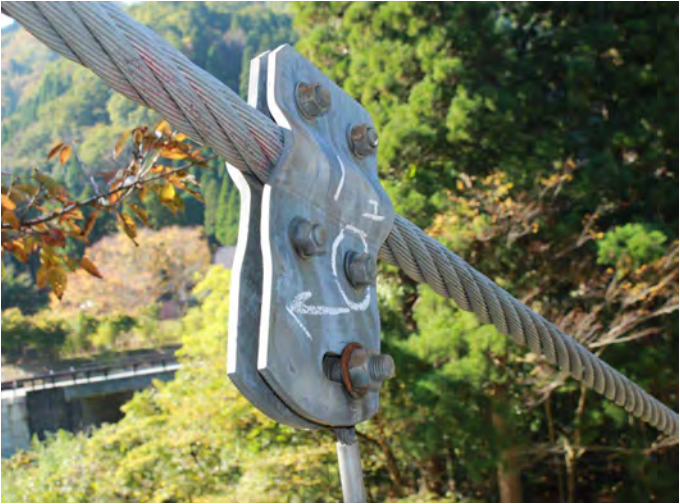
部材単位の診断(各部材毎に最悪値を記入)				点検者		点検責任者	
点検時に記録				措置後に記録			
部材名		判定区分 (Ⅰ～Ⅳ)	変状の種類 (Ⅱ以上の場合に記載)	備考(写真番号、 位置等が分かる ように記載)	措置後の 判定区分	変状の種類	措置及び判定 実施年月日
上部構造	主桁	Ⅰ					
	横桁	Ⅲ	ゆるみ・脱落	吊材02 写真1			
	床版	Ⅰ					
下部構造		Ⅰ					
支承部		Ⅱ	土砂詰まり	支承0101,0201(1,2径間) 写真2,3,4			
その他		Ⅰ

道路橋毎の健全性の診断(判定区分Ⅰ～Ⅳ)			
点検時に記録		措置後に記録	
(判定区分)	(所見等)	(再判定区分)	(再判定実施年月日)
Ⅲ	ケーブルバンドのゆるみが複数箇所で見られ、吊材の機能が消失すると一部であっても耐荷力が大きく低下し、橋全体の安全性に影響を及ぼすことが懸念される。よって、橋梁構造の安全性の観点から、健全度はⅢとする。

上部工(吊材)【判定区分: Ⅲ】	支承本体【判定区分: Ⅱ】
<p>写真01 吊材 ゆるみ・脱落</p>

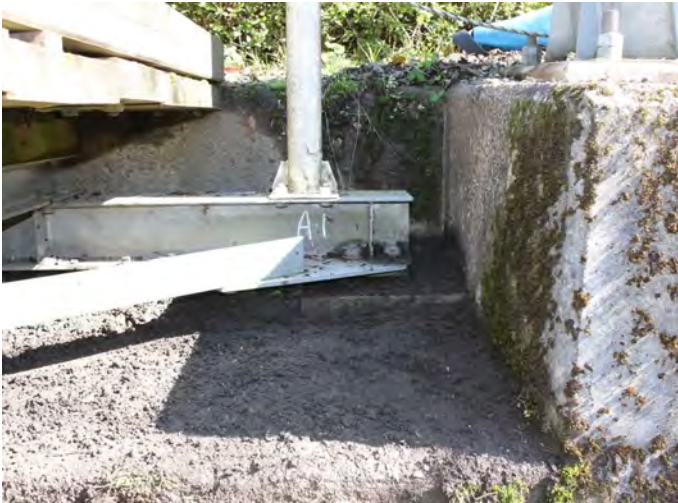
<p>写真01 支承本体 土砂詰まり (1径間)</p>

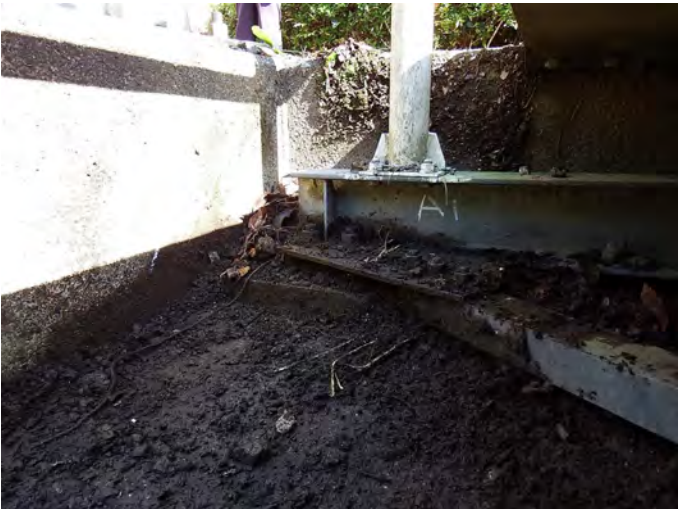
支承本体【判定区分: Ⅱ】	支承本体【判定区分: Ⅱ】
<p>写真03 支承本体 土砂詰まり (1径間)</p>

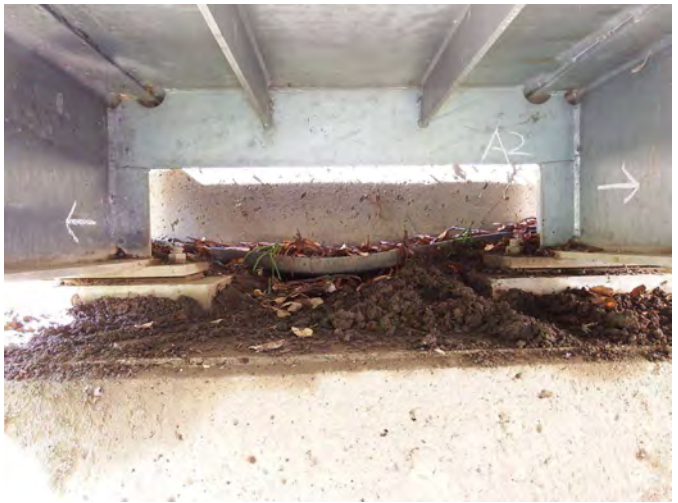
<p>写真04 支承本体 土砂詰まり (2径間)</p>

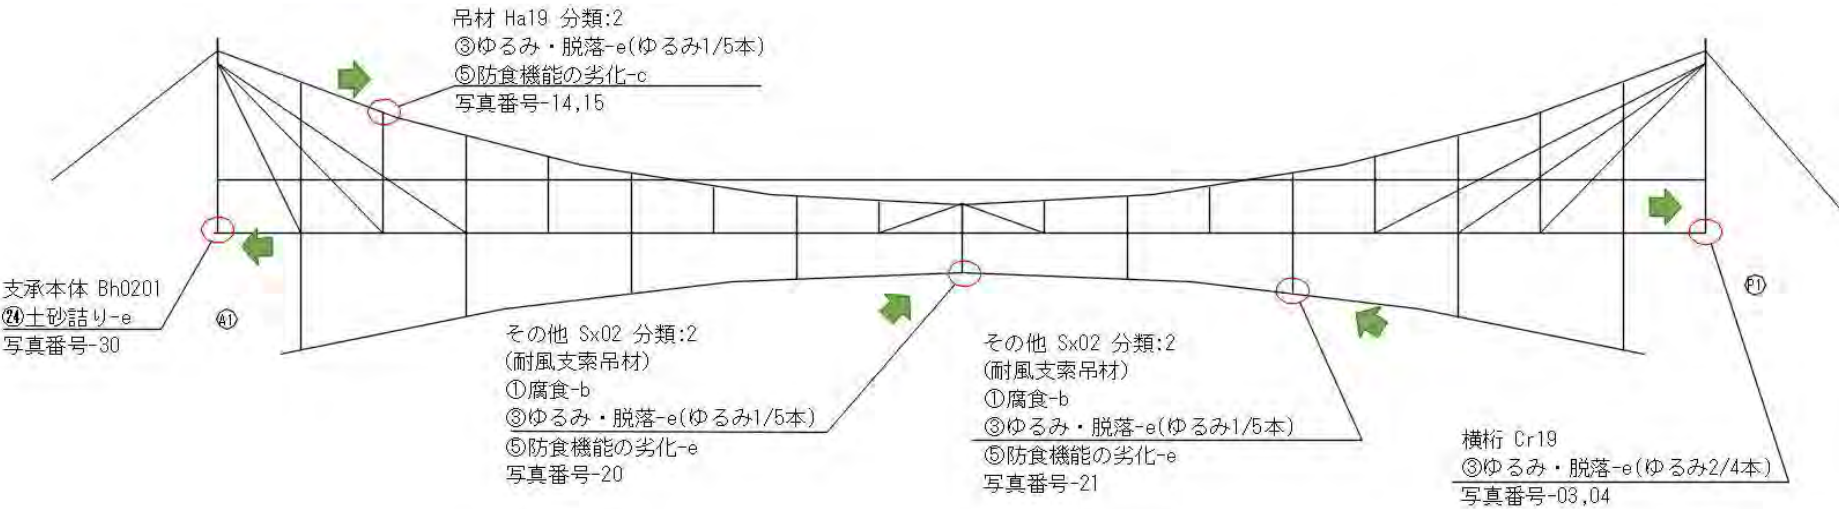
損傷図	<p data-bbox="241 475 450 504">【側面・上流側】</p>

<p data-bbox="689 751 1003 863">吊材 Ha19 分類:2 ③ゆるみ・脱落-e(ゆるみ1/5本) ⑤防食機能の劣化-c 写真番号-14,15</p> <p data-bbox="241 1023 405 1102">支承本体 Bh0201 ④土砂詰り-e 写真番号-30</p> <p data-bbox="741 1070 1055 1230">その他 Sx02 分類:2 (耐風支索吊材) ①腐食-b ③ゆるみ・脱落-e(ゆるみ1/5本) ⑤防食機能の劣化-e 写真番号-20</p> <p data-bbox="1218 1078 1532 1246">その他 Sx02 分類:2 (耐風支索吊材) ①腐食-b ③ゆるみ・脱落-e(ゆるみ1/5本) ⑤防食機能の劣化-e 写真番号-21</p> <p data-bbox="1693 1174 2007 1254">横桁 Cr19 ③ゆるみ・脱落-e(ゆるみ2/4本) 写真番号-03,04</p>	
-----	--	--

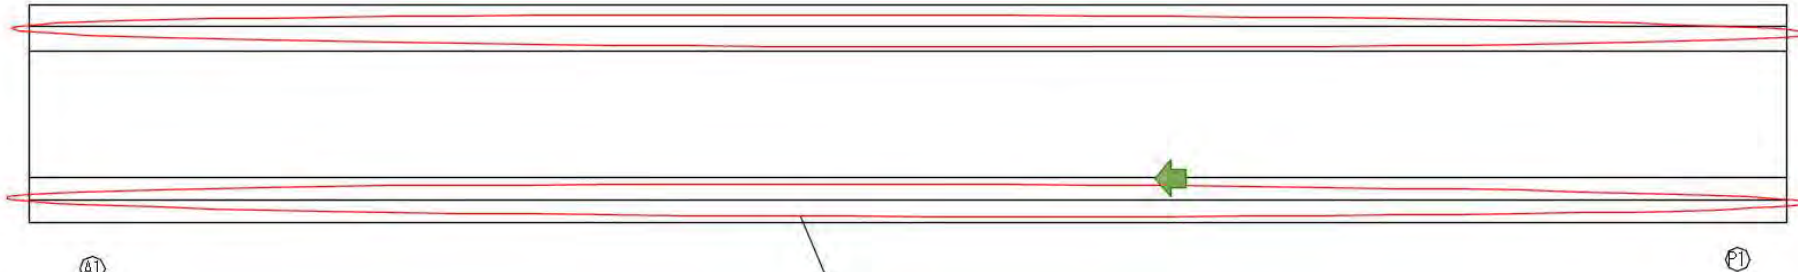
損 傷 図	<p>【橋面】</p>

<p>防護柵 Gf02 分類:1 ①腐食-b ⑤防食機能の劣化-e 写真番号-31 (01も同一損傷である)</p>

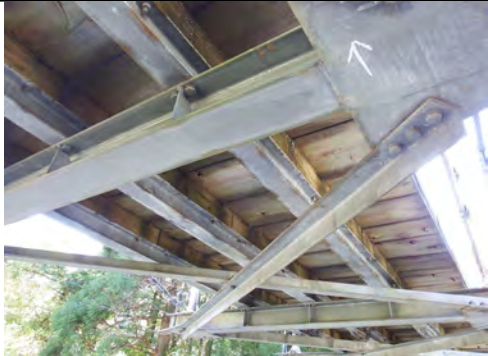
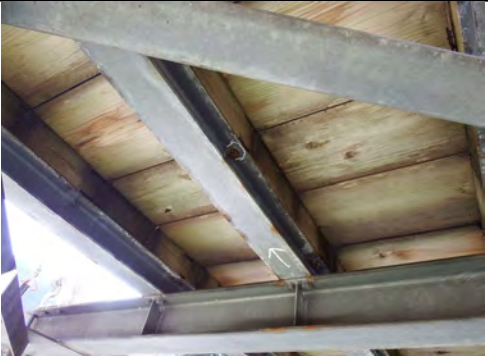
損傷写真	写真番号	5	径間番号	1	撮影年月日	2017/11/2	写真番号	6	径間番号	1	撮影年月日	2017/11/2
	部材名	縦桁	部材番号	03	メ モ		部材名	床版	部材番号	01	メ モ	
	損傷の種類	腐食	損傷程度	b	防食機能の劣化(e) 分類:2 局所的に、防食塗膜が劣化し、 錆が視認される。		損傷の種類	ゆるみ・脱落	損傷程度	e	床版:縦桁との接合部にゆるみ が確認される。(1本) 横桁:腐食-b 防食機能の劣化-e 局所的に、防食塗膜が劣化し、 錆が視認される。板厚減少は視 認できない。

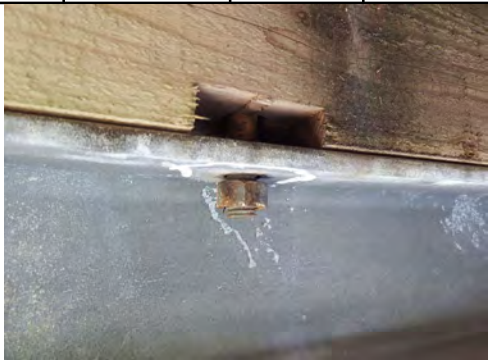
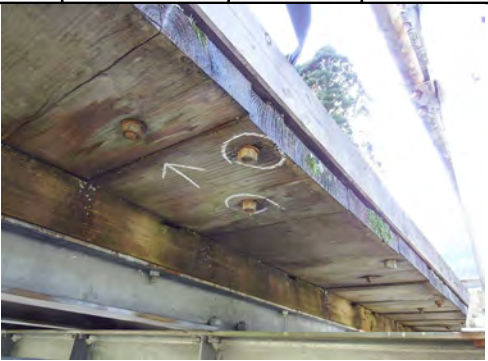
写真番号	7	径間番号	1	撮影年月日	2017/11/2	写真番号	8	径間番号	1	撮影年月日	2017/11/2
	部材名	床版	部材番号	01	メ モ		部材名	床版	部材番号	01	メ モ	
	損傷の種類	ゆるみ・脱落	損傷程度	e	写真-06 近景		損傷の種類	ゆるみ・脱落	損傷程度	e	縦桁との接合ボルトにゆるみが 確認される。(2本)

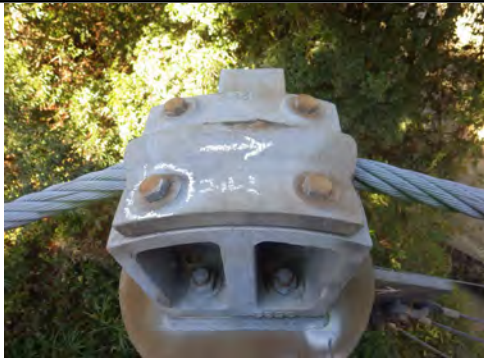
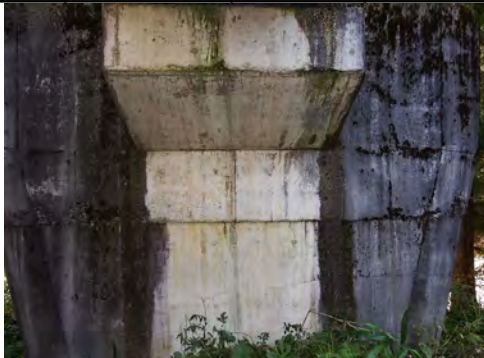
点検調書(その6) 損傷写真				径 間 番 号		1		起点側		緯度		35° 31′ 54.898″		終点側		緯度		35° 31′ 54.898″		橋梁ID					
										経度		136° 14′ 24.304″				経度		136° 14′ 24.304″							
フリガナ 橋 梁 名		オミヤハシ 大宮橋				路 線 名		大見線										橋梁コード		22505499					
所 在 地		自		滋賀県長浜市木之本町大見				距 離 標		自						管 轄						調書更新年月日		2018年1月31日	
		至		滋賀県長浜市木之本町大見						至												最新点検年月日		2017年11月2日	
損 傷 写 真	写真番号		25		径間番号		1		撮影年月日		2017/11/2		写真番号		26		径間番号		1		撮影年月日		2017/11/2		
	部材名		その他(サドル)		部材番号		04		メ		モ		部材名		下部工(梁部・壁部)		部材番号		02		メ		モ		
	損傷の種類		ゆるみ・脱落		損傷程度		e		腐食-b 防食機能の劣化-e 分類:2 サドルのメインケーブルカバー プレートのボルトにゆるみが確 認される(ゆるみ1/4本)。また、 表面的な腐食が、部分的に確認 される。板厚減少は視認できな い。		損傷の種類		ひびわれ		損傷程度		b(7)		橋脚梁部に、鉛直方向のひび われが確認される。 [0.10mm・小/0.6m・小]

点検調書(その10) 対策区分判定結果 (主要部材)				径 間 番 号		1		起点側		緯度 35° 31′ 54.898″ 経度 136° 14′ 24.304″		終点側		緯度 35° 31′ 54.898″ 経度 136° 14′ 24.304″		橋梁ID					
フリガナ 橋 梁 名		オオミヤハシ 大宮橋				路 線 名		大見線			管 轄						橋梁コード		22505499		
所 在 地		自		滋賀県長浜市木之本町大見				距 離 標		自							調書更新年月日		2018年1月31日		
		至		滋賀県長浜市木之本町大見						至							最新点検年月日		2017年11月2日		
工 種	材 料	部材種別			損傷の程度		対策区分										原 因		健全度 (部材単位)	所 見	
		名称	記号	部材 番号	最大	最小	補修等の必要性			維持工事で 対応する必要性		緊急対応の必要性			詳細調査の 必要性						
							区分B の損傷	区分Cの損傷		区分M の損傷	区分Eの損傷		区分S1 の損傷	区分S2 の損傷	確定	推定					
								区分C1 の損傷	区分C2 の損傷		更新	区分E1 の損傷					更新	区分E2 の損傷			
S	S	その他 (サドル)	Sx	04	e	e	ゆるみ・ 脱落									⑦その他 (振動)	I	塔部サドルのメインケーブルカ バープレートボルトにゆるみが 確認される。歩行者、風等による 振動の影響によると推察され、 今後、その他部位への損傷の影 響が懸念される為、状況に応じ て補修等を行うことが望ましい。			
S	S	その他 (サドル)	Sx	04	e	e	防食機 能の劣 化									⑥材料劣化	I	塔部サドル全体の防食塗膜が 劣化し、点錆が生じている。品質 の経年変化及び雨水等の影響 による材料劣化が原因である。 今後、更に腐食の進行が懸念さ れる為、状況に応じて補修等 を行うことが望ましい。			
P	C	下部工	Pw	02	b	b	ひびわ れ									⑦その他 (乾燥収縮)	I	橋脚梁部に、鉛直方向のひびわ れが確認される。乾燥収縮が原 因と推察され、ひびわれの進行 は収束していると考えられる。状 況に応じて補修等を行うことが 望ましい。

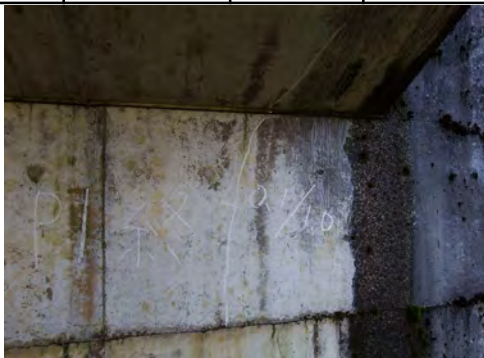
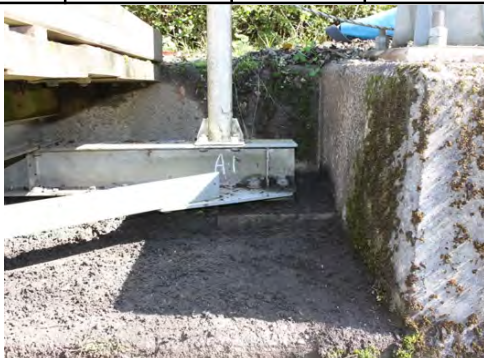
写真番号		27		径間番号		1		撮影年月日		2017/11/2		写真番号		28		径間番号		1		撮影年月日		2017/11/2		
部材名		下部工		部材番号		02		メ		モ		部材名		支承本体		部材番号		0101		メ		モ			
損傷の種類		ひびわれ		損傷程度		b(7)		写真-26 近景		損傷の種類		土砂詰まり		損傷程度		e		支承周辺に、土砂の堆積が確 認される。(撮影時、土砂の除去 を実施)

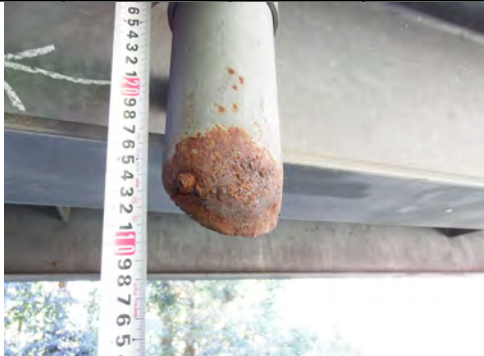
損傷写真	写真番号	48	径間番号	2	撮影年月日	2017/11/2	写真番号		径間番号		撮影年月日	
	部材名	排水管	部材番号	03	メ      モ		部材名		部材番号		メ      モ	
	損傷の種類	腐食	損傷程度	b	防食機能の劣化-e 分類:2 排水管に、表面的な腐食が局部的に確認される。板厚減少は視認できない。		損傷の種類		損傷程度
