橋梁名・所在地・管理者名等

| 橋梁名 | 路線名 | 所在地 | 起点側 | 緯度 経度 | 35° 30' 8.30" 136° 13' 54.55" | 橋梁ID |
|---|---|---|---|---|---|---|
| 無名橋(7041) (フリガナ)ムメイハシ7041 | 木之本廣瀬赤川線 | 滋賀県長浜市木之本町木之本 | | | | 35.50231,136.23182 |

| 定期点検記録様式(その1) 橋梁の諸元と総合検査結果 | | | | | | | | | | 起点側 | | 緯度 35° 30′ 8.301″ | | 緯度 35° 30′ 8.316″ | | 終点側 | | 緯度 35° 30′ 8.316″ | | 緯度 136° 13′ 54.549″ | | 緯度 136° 13′ 54.275″ | | 橋梁ID | | 35. 50231, 136. 23182 | | | | | | | |
| フリガナ 橋 梁 名 | | ムメイハシ7041 無名橋 (7041) | | | | 路 線 名 | | 木之本廣瀬赤川線 | | | | | | 滋賀県 | | 橋梁コード | | BR0-252034-00860 | | | | | | | | | | | | | | | |

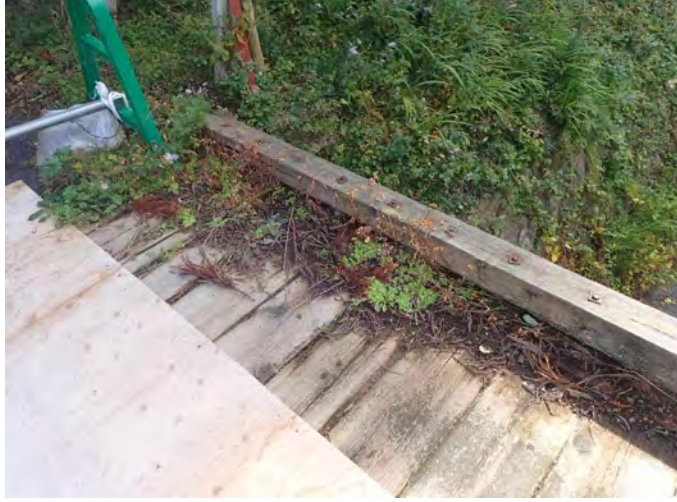
| 上部構造(横桁)【判定区分: Ⅲ】 | 上部構造(床版)【判定区分: Ⅳ】 |
|--|--|
| <p>写真7</p> <p>床版 Ds01</p> <p>変色・劣化-e 変形・欠損-e</p> | <p>写真8</p> <p>舗装 Pm01</p> <p>土砂詰まり-e</p> |

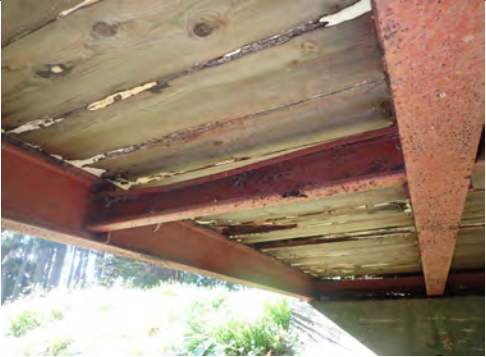
| 損 傷 写 真 | 写真番号 | 9 | 径間番号 | 1 | 前回損傷程度 | d | 写真番号 | 10 | 径間番号 | 1 | 前回損傷程度 | d |

| 工種 | 材料 | 部材種別 | | | 損傷の程度 | | 対策区分 | | | | | | | | | | 診断結果 | | | |
|---|---|---|---|---|---|---|---|---|---|---|---|---|---|---|---|---|---|---|---|--|
| S | S | 横桁 | Cr | 02 | e | e | | | 変形・欠損 | | | | | | | | | ⑦その他 (想定外の荷重) | Ⅲ | 横桁のに著しい板厚減少により、下フランジに断面欠損を伴う腐食が見られる。損傷の進展が見られ、構造安全性の観点から早急に補修を行う必要がある。【写真番号9,10】 |

| | 損傷の種類 | 腐食 | 損傷程度 | e | 横桁全体に著しい板厚減少、下フランジに断面欠損を伴う腐食が見られる。前回(H29)点検より評価は変更しているが、損傷の進展は見られない。 ・評価区分:大・大 【他の損傷】 防食機能の劣化-e ・分類1:塗装 変形・欠損-e ※写真番号10の遠景 | | 損傷の種類 | 腐食 | 損傷程度 | e | 横桁全体に著しい板厚減少、下フランジに断面欠損を伴う腐食が見られる。前回(H29)点検より評価は変更しているが、損傷の進展は見られない。 ・評価区分:大・大 【他の損傷】 防食機能の劣化-e ・分類1:塗装 変形・欠損-e | |

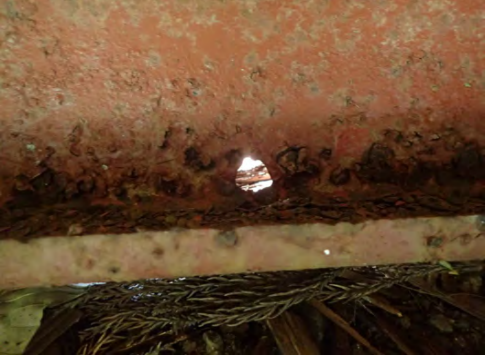
| | 写真番号 | 11 | 径間番号 | 1 | 前回損傷程度 | d | 写真番号 | 12 | 径間番号 | 1 | 前回損傷程度 | d |

| 工種 | 材料 | 部材種別 | | | 損傷の程度 | | 対策区分 | | | | | | | | | | 診断結果 | | | |
|---|---|---|---|---|---|---|---|---|---|---|---|---|---|---|---|---|---|---|---|--|
| S | S | 横桁 | Cr | 03 | e | e | | | 腐食 | | | | | | | | | ⑥材料劣化 | Ⅲ | 横桁全体に著しい板厚減少、孔食を伴う腐食が見られる。前回(H29)点検より孔食の広がりが見られ、構造安全性の観点から早急に補修を行う必要がある。【写真番号11,12】 |

| 工種 | 材料 | 部材種別 | | | 損傷の程度 | | 対策区分 | | | | | | | | | | 診断結果 | | | |
|---|---|---|---|---|---|---|---|---|---|---|---|---|---|---|---|---|---|---|---|--|
| S | S | 横桁 | Cr | 03 | e | e | | | 防食機能の劣化 | | | | | | | | | ⑥材料劣化 | Ⅲ | 横桁全体の防食塗膜が劣化し、板厚減少を伴う著しい腐食が見られる。前回(H29)点検より錆が広がっており、構造安全性の観点から早急に補修を行う必要がある。 【写真番号11,12】 |

| | 損傷の種類 | 腐食 | 損傷程度 | e | 横桁全体に著しい板厚減少、孔食を伴う腐食が見られる。前回(H29)点検より評価は変更しているが、損傷の進展は見られない。 ・評価区分:大・大 【他の損傷】 防食機能の劣化-e ・分類1:塗装 ※写真番号12の遠景 | | 損傷の種類 | 腐食 | 損傷程度 | e | 横桁全体に著しい板厚減少、孔食を伴う腐食が見られる。前回(H29)点検より評価は変更しているが、損傷の進展は見られない。 ・評価区分:大・大 【他の損傷】 防食機能の劣化-e ・分類1:塗装 ※写真番号11の近景 | |

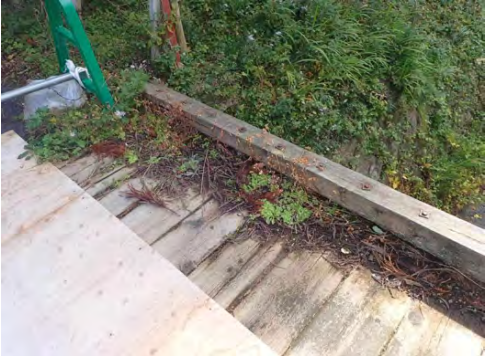
| 損 傷 写 真 | 写真番号 | 21 | 径間番号 | 1 | 前回損傷程度 | e | 写真番号 | | 径間番号 | | 前回損傷程度 | |

| 工種 | 材料 | 部材種別 | | | 損傷の程度 | | 対策区分 | | | | | | | | | | 診断結果 | | | |
|---|---|---|---|---|---|---|---|---|---|---|---|---|---|---|---|---|---|---|---|---|
| R | X | 舗 装 | Pm | | e | e | | | | | | 土砂詰まり | | | | | | | Ⅱ | 路肩に植生混じりの土砂が堆積 している。維持工事に対応する 必要がある。 【写真番号21】 |

| | 損傷の種類 | 土砂詰まり | 損傷程度 | e | 路肩に植生混じりの土砂が堆積している。 | | 損傷の種類 | | 損傷程度 | | | |
