| 橋梁名 | 路線名 | 所在地 | 起点側 | 緯度 | 35° 31′ 7.80″ | |
|---|---|---|---|---|---|---|
| 北川橋 (フリガナ)キタガワハシ | 川合川西1号線 | 滋賀県長浜市木之本町川合 | | | | |
| 長浜市 | 2017.11.1 | 河川:高時川 | 有 | 一般道 | その他 | - |

| 道路橋毎の健全性の診断(判定区分Ⅰ～Ⅳ) | | 点検時に記録 | 措置後に記録 | |
|---|---|---|---|--|
| Ⅲ | メインケーブルに、表面的な腐食及び局所的な素線切れ及び、吊材に溶接部の開口が確認される。これらの損傷は、橋全体の健全性に大きく影響し、振動や伸縮の繰り返し加担することで破断に繋がりがり、重大事故を引き起こすことが懸念される。よって、橋梁構造の安全性の観点から、健全度はⅢとする。 | | | |

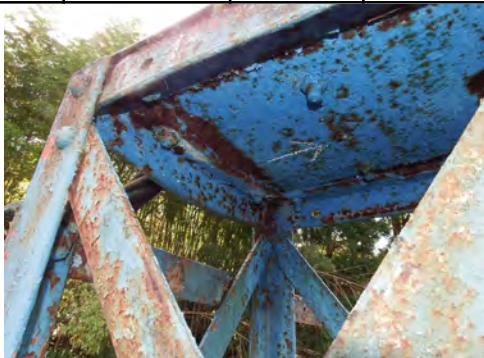
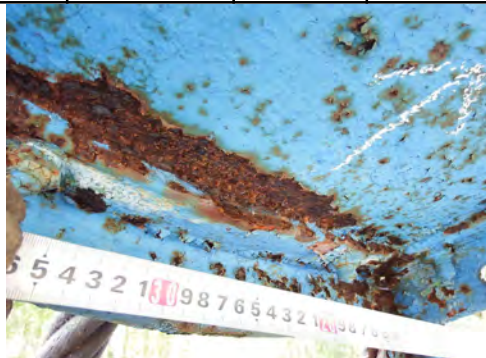
| | 部材名 | | 塔柱 | | 部材番号 | | 02 | | メ | | モ | | 部材名 | | 塔柱 | | 部材番号 | | 02 | | メ | | モ | |

| | 損傷の種類 | | 腐食 | | 損傷程度 | | b | | 防食機能の劣化-e 分類:1 | | | | 損傷の種類 | | 腐食 | | 損傷程度 | | b | | 写真-25 近景 | | | |
| | | | | | | | 塔柱に、表面的な腐食が部分的に確認される。著しい板厚減少は視認できない。 | | | | | | | | | | | | | | | | | |

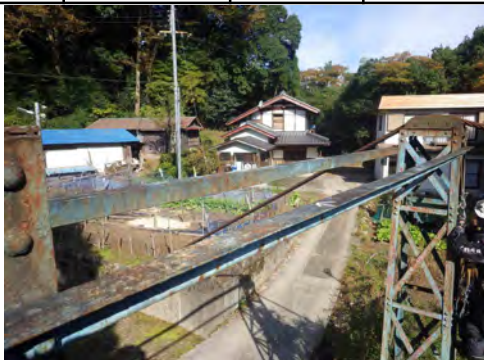
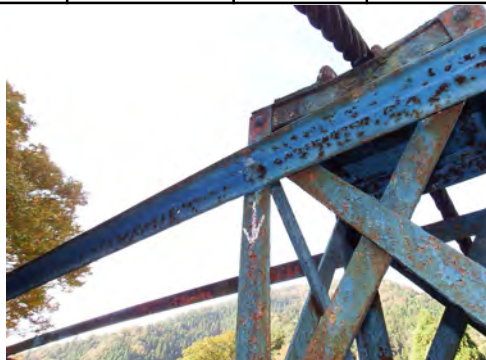
| | 写真番号 | | 27 | | 径間番号 | | 1 | | 撮影年月日 | | 2017/11/1 | | 写真番号 | | 28 | | 径間番号 | | 1 | | 撮影年月日 | | 2017/11/1 | |

| 損傷の種類 | | 腐食 | | 損傷程度 | | b | | 防食機能の劣化-e 分類:1 | | | | 損傷の種類 | | 腐食 | | 損傷程度 | | b | | 防食機能の劣化-e 分類:1 | | | | |
| | | | | | | 塔部水平材に、表面的な腐食が部分的に確認される。著しい板厚減少は視認できない。 | | | | | | | | | | | | 塔部水平材に、表面的な腐食が部分的に確認される。著しい板厚減少は視認できない。 | | | | | | |

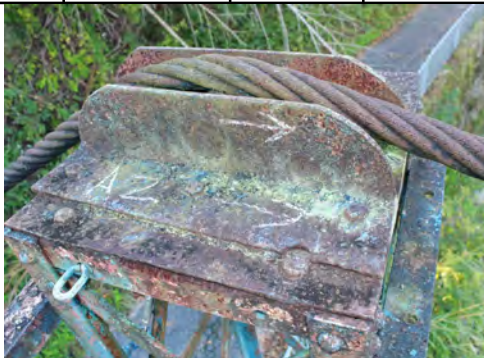
| | 部材名 | | その他(サドル) | | 部材番号 | | 06 | | メ | | モ | | 部材名 | | 下部工(基礎) | | 部材番号 | | 01 | | メ | | モ | |

| | 損傷の種類 | | 腐食 | | 損傷程度 | | b | | 防食機能の劣化-e 分類:1 | | | | 損傷の種類 | | 漏水・遊離石灰 | | 損傷程度 | | d | | 打ち継ぎ目に遊離石灰が生じている。錆汁は、視認されない。 | | | |
| | | | | | | | | | (左岸・上流側) 塔部サドルに、表面的な腐食が部分的に確認される。著しい膨張は視認できない。 | | | | | | | | | | | | | | | |
