令和6年度  
長住宅第1号長浜市空家等実態調査業務委託

現地調査報告書

令和7年3月

日本工営都市空間株式会社

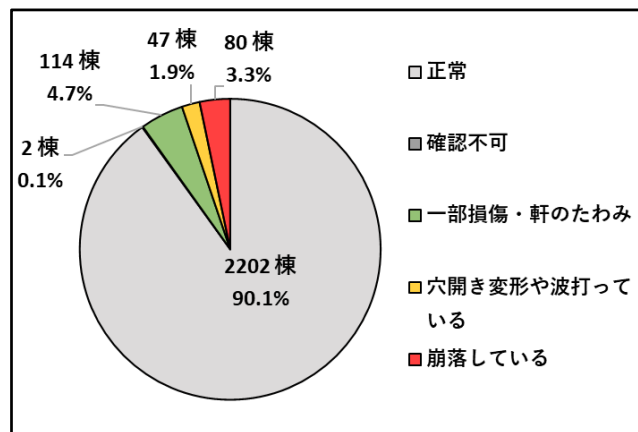
・屋根材の状況について、「一部損傷・軒のたわみ」が114棟（4.7%）、「穴開き変形や波打」が47棟（1.9%）、「崩落している」80棟（3.3%）であった。

地域ごとでは、「浅井地域」で損傷のあるものが多く確認された。（29.5%）

周囲に影響がある屋根材の損傷がある空家についても同様に「浅井地域」で一番多く確認された（4.1%）

周囲に影響がある損傷は、周辺の通行人等への影響も考えられることから、位置及び損傷度合の把握を含めた対策が課題であるとする。

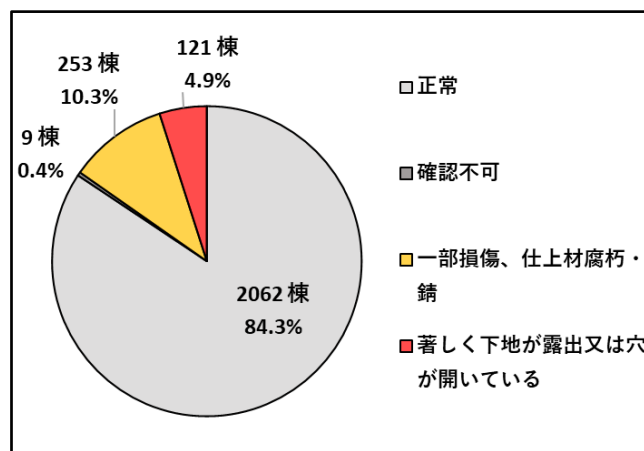
・外壁材の状況については、「一部損傷」が253棟（10.3％）であり、「著しく損傷」121棟（4.9％）であった。

地域ごとでは、屋根材の破損状況と同様、「浅井地域」で損傷のあるものが多く確認された。（23.3％）

周囲に影響がある外壁の損傷がある空家については「長浜地域」で一番多く確認された。（1.1％）

周囲に影響がある損傷は、周辺の通行人等への影響も考えられることから、位置及び損傷度合の把握を含めた対策が課題であると考ええる。

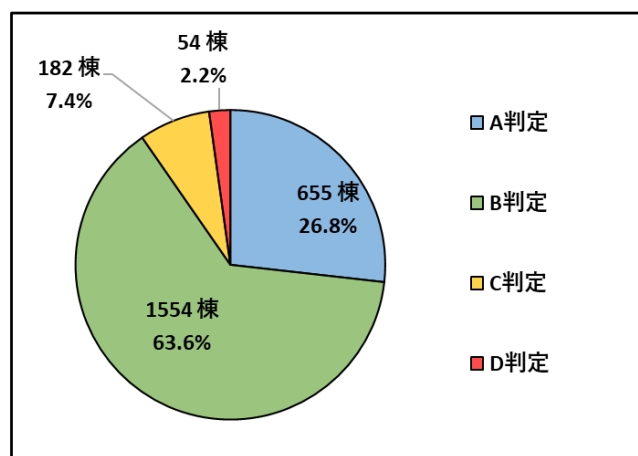
### 不良度判定ランクの分布

特に「浅井地域」はC判定（45棟・11.7%）及びD判定（22棟・5.7%）が最も多い地域であり、経年劣化観察を含めた位置及び損傷度合の把握等の対策が課題であり、場合によっては、「特定空家」や「管理不全空家」等の指定や勧告も視野に入れるべきと考える。
