# 長浜市学校施設等長寿命化計画

令和3年1月

長浜市教育委員会

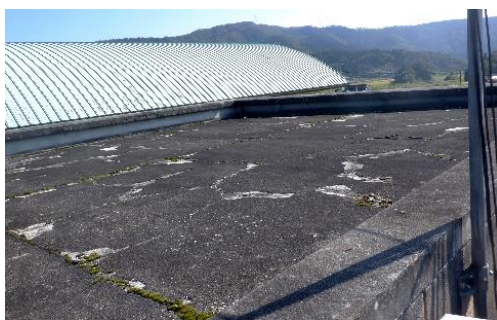
特に屋根・屋上では築20年から29年の時点で半数以上の建物がC、Dとなっており、屋根・屋上以外の箇所に比べて早く劣化が進行している様子が伺えます。

屋根・屋上の劣化状況

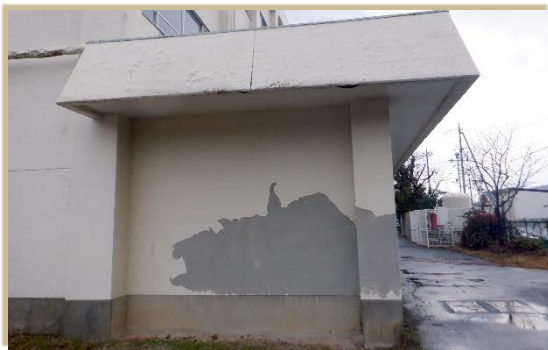
校舎外壁の劣化状況

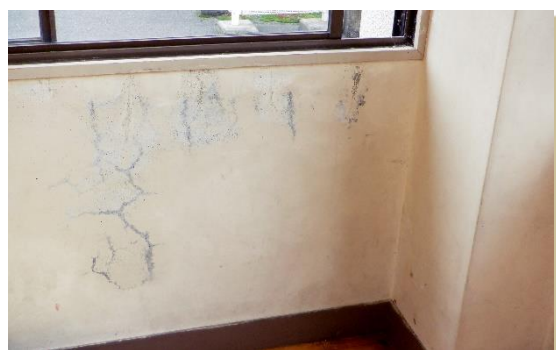
校舎内壁の劣化状況

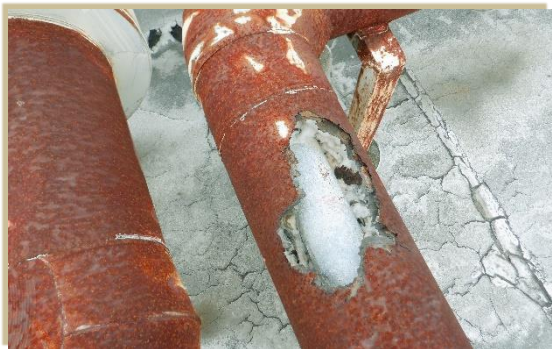
機械設備の劣化状況

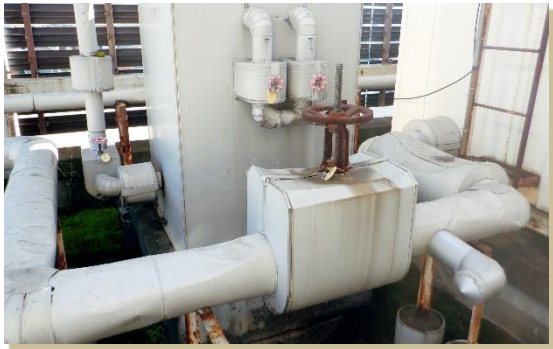
機械設備の劣化状況
