# 美浜発電所 3号機の安全対策の取組について

2020年12月

# 美浜 3号機 主な安全性向上対策

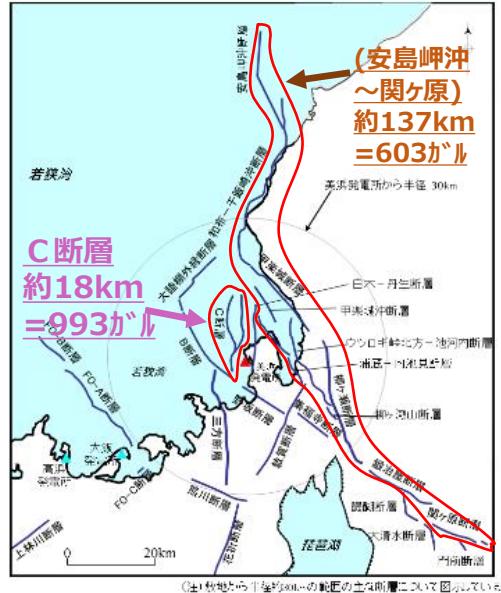
【敷地周辺の主な断層の分布】

- 基準地震動は、発電所敷地への影響が大きいと考えられる地震の断層を選定し評価しました。
- より安全側に立ち、**安島岬沖～関ヶ原断層**を「不確かさ」のケースとして考慮しました。
- 震源の上端深さの想定を**4Kmから3kmに設定しました。**
- 震源を特定せず策定する地震動を考慮しました。

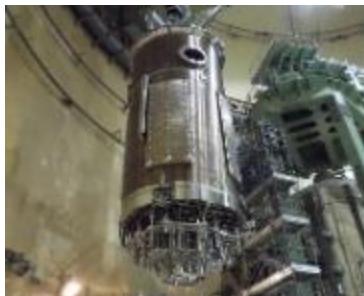
【新炉内構造物（外観）】

- ・炉内構造物を最新型に取替

- 概要：炉内構造物※1の耐震性を向上させるため、また、海外プラントにおける炉内構造物のバッフルフォーマボルト※2応力腐食割れ損傷事例を踏まえた予防保全の観点から炉内構造物の取替えを実施する。
- 進捗状況：炉内構造物各部品の工場組立および現場干渉物の撤去完了（2020.2）。  
完了（2020.6）。

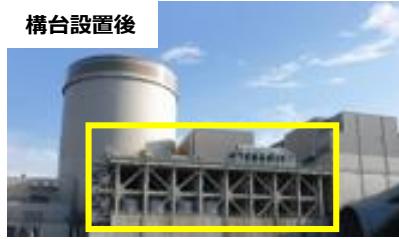
構台設置後

- ・盛土の敷地部を削り、新たに構台を設置

- 概要：3号機横の高台は、燃料油貯蔵タンクおよびアクセスルート等に対して**地震（993ガル）**による崩壊により波及的影響を及ぼす可能性があるため、新たに地震に耐えうる構台を設置する。
- 進捗状況：鉄骨組立完了（2020.2）。構台上面の舗装工事完了（2020.2）。新構台完了（2020.3）

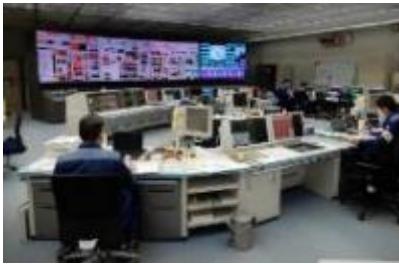
- ・アナログ式から最新のデジタル式に取替

○中央制御盤をアナログ式から最新のデジタル式の操作・監視盤に取替えを行い、大型表示装置やディスプレイ（タッチパネル）での操作や監視をできるように変更しました。

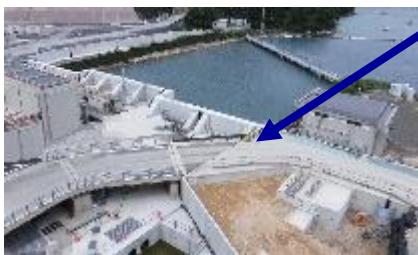
防潮堤

- ・耐津波性 (T.P.+4.0~4.2m) 向上のため防潮堤 (T.P.+5.5~6.0m) を設置

- 概要：3号機周辺は、想定津波高さ（3号機取水口において海拔4.2m）に対し、海拔5.5m～6.0mの防潮堤を設置する。外周は、海拔4.5m～7.0mの防潮堤（外周防潮堤）を設置する。
- 進捗状況：3号機周辺防潮堤は掘削完了（2019.11）。コンクリート打設完了。（2020.8）。完了。（2020.8）

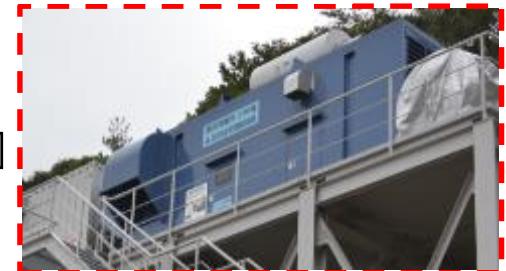
**【恒設代替電源】**  
空冷式非常用発電設備

空冷式非常用発電装置  
(2台)  
[1,460kW/台]

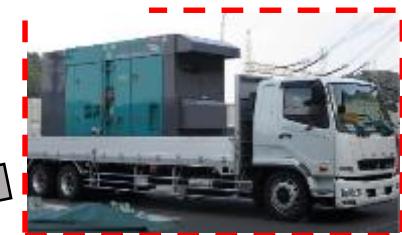
電源車  
(2台+予備1台)  
[488kW/台]

**【可搬式代替電源】**  
電源車

・津波の影響を受けない高台に設置

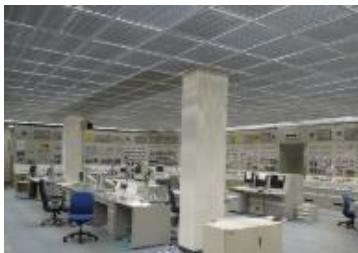
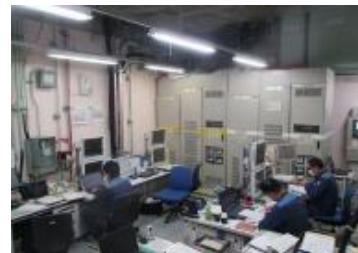
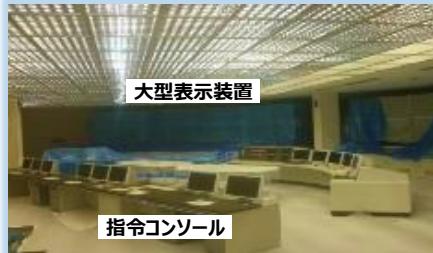
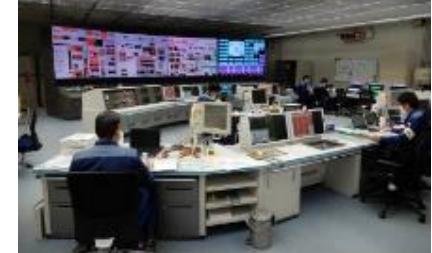
施工前

仮設盤設置

新制御盤設置中  
(仮設盤運用中)

新制御盤設置完了

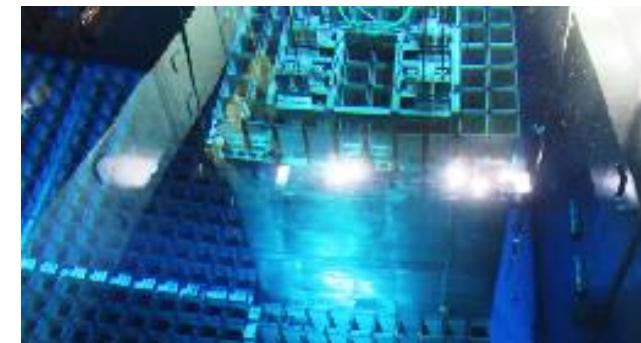
配置図	脚部構造図	特徴
取替前	<p>約70cm 約13m 約30cm 約340cm 約90cm 約90cm</p>		<p>燃料貯蔵体数 1118体</p> <p>ラックを床に固定し、 地震荷重に耐える。 (ピット壁と燃料ラック の隙間が狭い)</p>
取替後	<p>No.1 No.2 No.3 No.4 No.5 No.6 No.7 No.8</p> <p>約130cm 約13m 約30cm 約90cm 約90cm</p>		<p>燃料貯蔵体数 809体</p> <p>ラックを固定せず、 滑り等により地震荷重 を消散。 (ピット壁と燃料ラック の隙間が広い)</p>

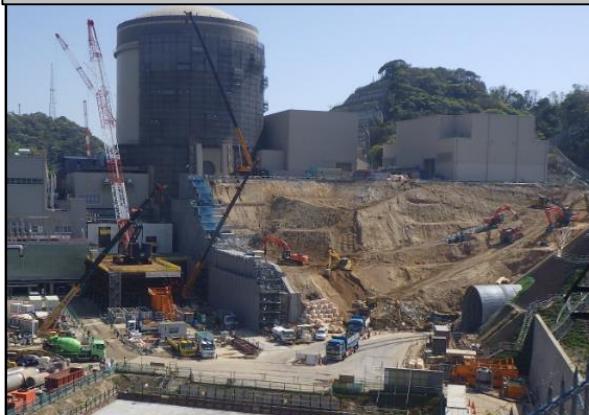
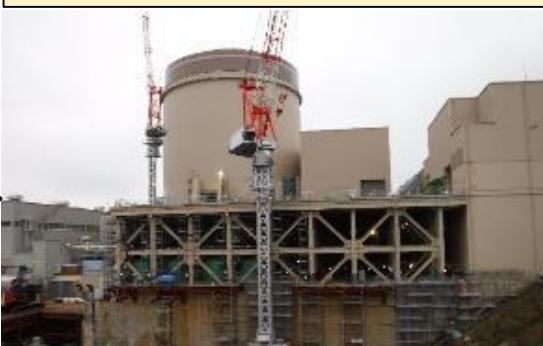
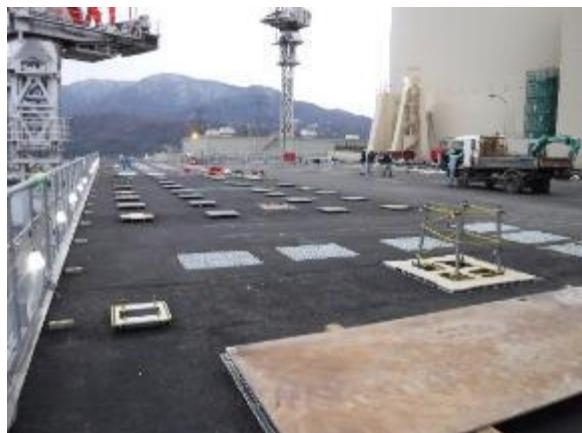
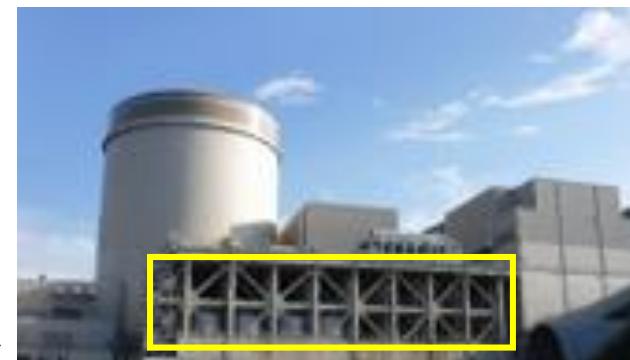
先行掘削後(2019.3)

鉄骨組立完了(2020.2)

構台の設置完了後 炉内構造物取替工事へ引き渡し済み（2020.2.20）

炉内構造物の運搬には、使用済燃料ピット補強・構台エリアを通過する必要があるため、同工事の完了後に、炉内構造物を搬入・据付

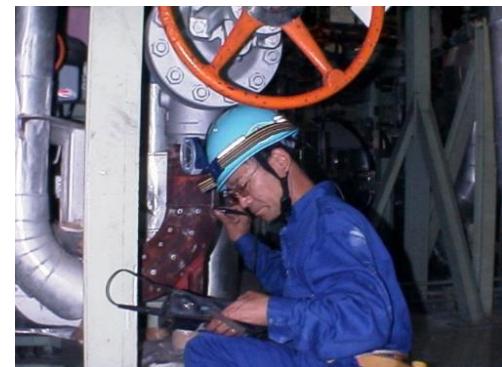
配管の厚み点検

- 原子力発電所の配管の中には、水の流れによって腐食しやすい環境となり、配管の厚みが減少していく箇所があります。
- このような配管については、計画的に超音波を使用して配管の厚みを測定し、厚みが小さくなっていた場合は、取替えを行っています。
- このように、原子力発電所では、想定される設備の状態に合わせたメンテナンスを行い、必要に応じて部品の交換や機器の取替えを行っていますので、40年を超えても安全に運転することができます。
- 今回、運転期間の延長を行うに当たっては、メンテナンスが適切に計画されているかを、改めて確認しました。
