令和4年度 教総委第20号  
神照小学校北校舎長寿命化  
改修工事設計業務委託

地質調査報告書

令和4年9月

近江地業サービス  
株式会社 滋賀ソイルコンサルタント

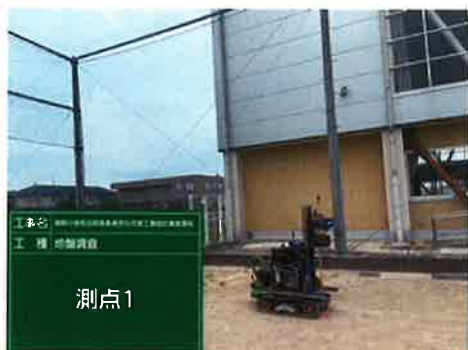
測点1

調査範囲内の多くの測点でGL-0.50m程度の深度より地盤改良の反応（フェノール反応）が見られ、多くの測点ではGL-0.50m程度で貫入ができない結果となった。
