データ記録様式(その10) 損傷写真	径間番号	1	起点側	緯度	35° 29' 12.628"	終点側	緯度	35° 29' 11.018"	橋梁ID	35.48684,136.24546
				経度	136° 14' 43.660"		経度	136° 14' 50.579"

フリガナ 橋梁名	アメノモリハシ 雨之森橋	路線名	雨森高野線	管理者	長浜市	橋梁コード	BR0-252034-01036
備考

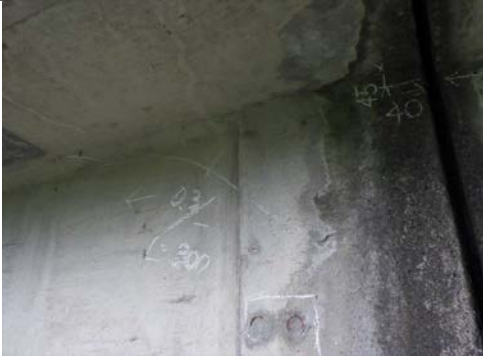
損傷写真	写真番号	9	径間番号	1	前回損傷程度	d(4)	写真番号	10	径間番号	1	前回損傷程度	d(4)
	部材名	主桁	部材番号	02	メ モ		部材名	主桁	部材番号	02	メ モ	
	損傷の種類	ひびわれ	損傷程度	d(4)	主桁側面端部にひびわれが見られる。前回(H30)点検より損傷の進展は見られない。		損傷の種類	ひびわれ	損傷程度	d(4)	主桁側面端部にひびわれが見られる。前回(H30)点検より損傷の進展は見られない。

<ul style="list-style-type: none"> ・幅 : 0.3mm ・間隔 : - mm ・長さ : 300mm ・パターン4 ・評価区分: 大・小 		※写真番号10の遠景

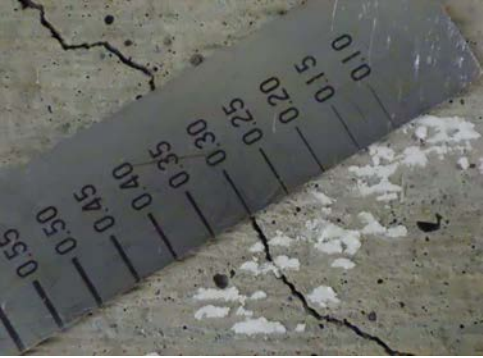
<ul style="list-style-type: none"> ・幅 : 0.3mm ・間隔 : - mm ・長さ : 300mm ・パターン4 ・評価区分: 大・小 	
	写真番号	11	径間番号	1	前回損傷程度	d	写真番号	12	径間番号	1	前回損傷程度	d
	部材名	主桁	部材番号	02	メ モ		部材名	主桁	部材番号	02	メ モ	
	損傷の種類	剥離・鉄筋露出	損傷程度	e	主桁下面に鉄筋露出が見られる。鉄筋は著しく腐食している。前回(H30)点検より損傷が進展している。		損傷の種類	剥離・鉄筋露出	損傷程度	e	主桁下面に鉄筋露出が見られる。鉄筋は著しく腐食している。前回(H30)点検より損傷が進展している。

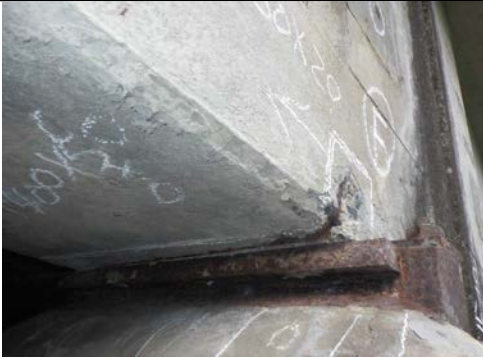
<ul style="list-style-type: none"> ・長さ : 400mm ・幅 : 50mm ・深さ : 20mm 		※写真番号12の遠景

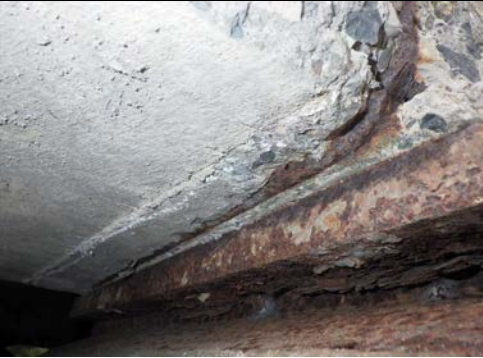
<ul style="list-style-type: none"> ・長さ : 400mm ・幅 : 50mm ・深さ : 20mm

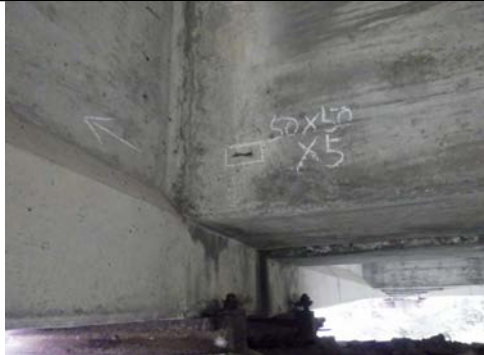
・長さ: 50mm ・幅: 150mm ・深さ: 5mm ※写真番号13の近景	
	写真番号	15	径間番号	1	前回損傷程度	e	写真番号	16	径間番号	1	前回損傷程度	e
	部材名	横桁	部材番号	05	メ モ		部材名	横桁	部材番号	05	メ モ	
	損傷の種類	剥離・鉄筋露出	損傷程度	e	横桁下部に鉄筋露出が見られる。鉄筋は著しく腐食している。前回(H30)点検より損傷の進展は見られない。		損傷の種類	剥離・鉄筋露出	損傷程度	e	横桁下部に鉄筋露出が見られる。鉄筋は著しく腐食している。前回(H30)点検より損傷の進展は見られない。

・長さ: 50mm ・幅: 50mm ・深さ: 5mm ※写真番号16の遠景

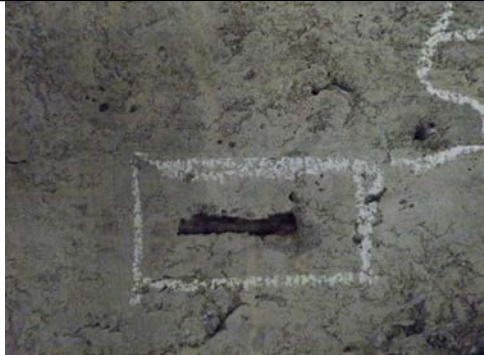
・長さ: 50mm ・幅: 50mm ・深さ: 5mm ※写真番号15の近景

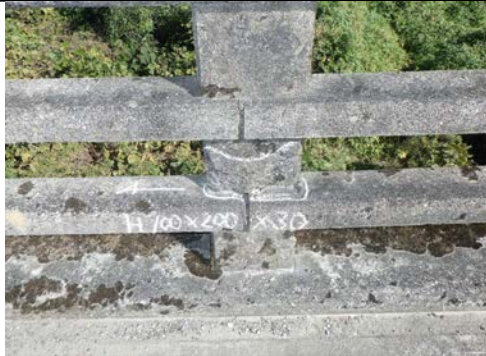
損 傷 写 真	写真番号	65	径間番号	1	前回損傷程度	c	写真番号	66	径間番号	1	前回損傷程度	c
	部材名	防護柵	部材番号	01	メ モ		部材名	防護柵	部材番号	01	メ モ	
	損傷の種類	変形・欠損	損傷程度	c	防護柵に剥離、欠損が見られる。鉄筋の露出は見られない。前回(H30)点検より損傷の進展は見られない。		損傷の種類	変形・欠損	損傷程度	c	防護柵に剥離、欠損が見られる。鉄筋の露出は見られない。前回(H30)点検より損傷の進展は見られない。

・長さ: 100mm ・幅: 20mm ・深さ: 30mm 【その他の損傷】 剥離・鉄筋露出-c ※写真番号66の遠景		 			・長さ: 100mm ・幅: 20mm ・深さ: 30mm 【その他の損傷】 剥離・鉄筋露出-c ※写真番号65の近景			
	写真番号	67	径間番号	1	前回損傷程度	e	写真番号	68	径間番号	1	前回損傷程度	d
	部材名	防護柵	部材番号	01	メ モ		部材名	防護柵	部材番号	02	メ モ	
	損傷の種類	うき	損傷程度	e	防護柵にうきが見られる。前回(H30)点検より損傷の進展は見られない。		損傷の種類	ひびわれ	損傷程度	d	防護柵にひびわれが見られる。前回(H30)点検より損傷の進展は見られない。	
	 			・長さ: 100mm ・幅: 500mm		 			・幅: 0.6mm ・間隔: - mm ・長さ: 400mm ・評価区分: 大・小 ※写真番号69の遠景

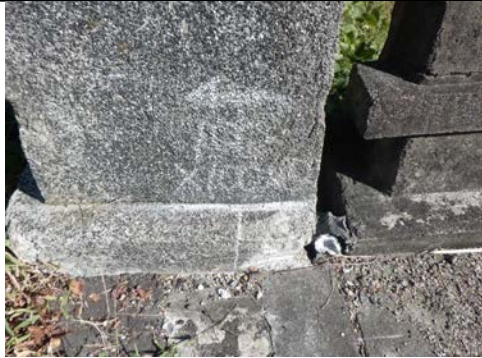
損 傷 写 真	写真番号	73	径間番号	1	前回損傷程度	c	写真番号	74	径間番号	1	前回損傷程度	c
	部材名	防護柵	部材番号	03	メ モ		部材名	防護柵	部材番号	03	メ モ	
	損傷の種類	変形・欠損	損傷程度	c	防護柵(親柱)に剥離、欠損が見られる。鉄筋の露出は見られない。前回(H30)点検より損傷の進展は見られない。		損傷の種類	変形・欠損	損傷程度	c	防護柵(親柱)に剥離、欠損が見られる。鉄筋の露出は見られない。前回(H30)点検より損傷の進展は見られない。

・長さ: 100mm ・幅: 100mm ・深さ: 50mm 【その他の損傷】 剥離・鉄筋露出-c ※写真番号74の遠景

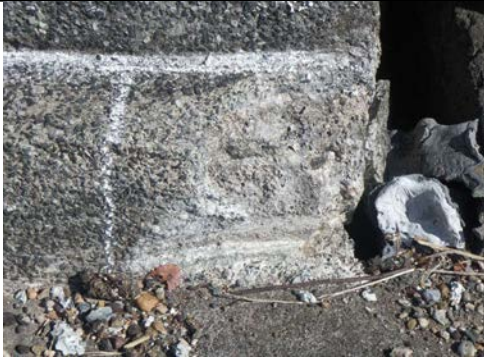
・長さ: 100mm ・幅: 100mm ・深さ: 50mm 【その他の損傷】 剥離・鉄筋露出-c ※写真番号73の近景			
	写真番号	75	径間番号	1	前回損傷程度	c	写真番号	76	径間番号	1	前回損傷程度	c
	部材名	地覆	部材番号	01	メ モ		部材名	地覆	部材番号	01	メ モ	
	損傷の種類	変形・欠損	損傷程度	c	防護柵に剥離、欠損が見られる。鉄筋の露出は見られない。前回(H30)点検より損傷の進展は見られない。		損傷の種類	変形・欠損	損傷程度	c	防護柵に剥離、欠損が見られる。鉄筋の露出は見られない。前回(H30)点検より損傷の進展は見られない。

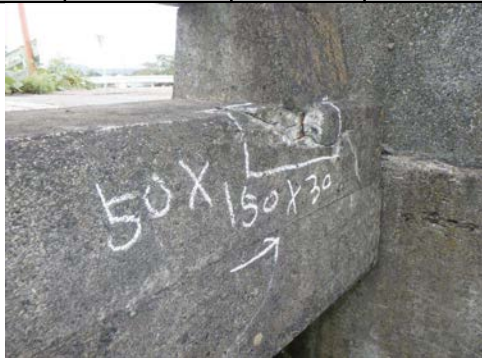
・長さ: 50mm ・幅: 150mm ・深さ: 30mm 【その他の損傷】 剥離・鉄筋露出-c ※写真番号76の遠景

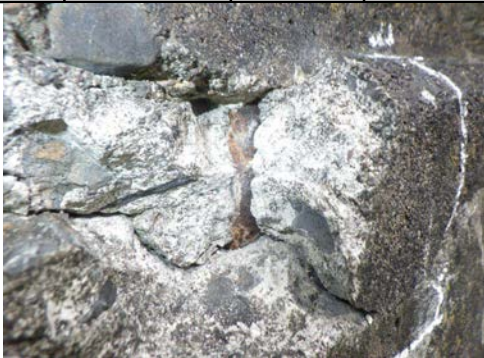
・長さ: 50mm ・幅: 150mm ・深さ: 30mm 【その他の損傷】 剥離・鉄筋露出-c ※写真番号75の近景

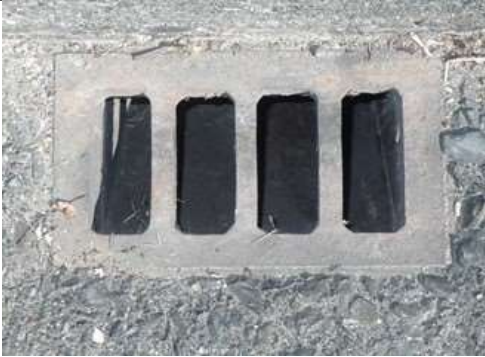
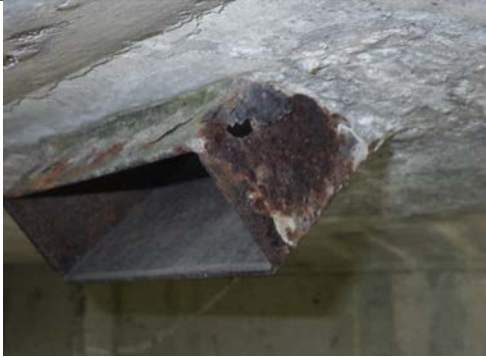
損傷写真	写真番号	81	径間番号	1	前回損傷程度	c	写真番号	82	径間番号	1	前回損傷程度	d
	部材名	排水ます	部材番号	01	メ モ		部材名	排水管	部材番号	02	メ モ	
	損傷の種類	腐食	損傷程度	c	排水ます全体に腐食が見られる。板厚減少は認められない。前回(H30)点検より損傷の進展は見られない。 ・評価区分:小・大 【その他の損傷】 防食機能の劣化-e ・分類1:塗装		損傷の種類	腐食	損傷程度	e	排水管全体に板厚減少を伴う腐食が見られ、腐食孔が生じている。前回(H30)点検より損傷の進展は見られない。 ・評価区分:大・大 【その他の損傷】 防食機能の劣化-e ・分類1:塗装

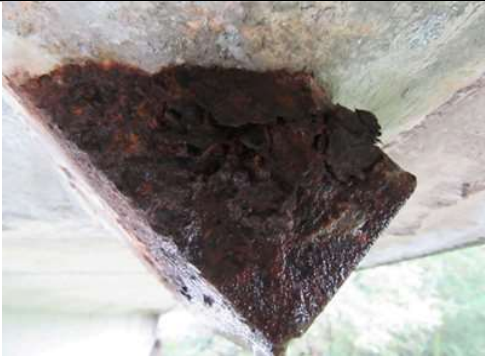
写真番号	83	径間番号	1	前回損傷程度	d	写真番号		径間番号		前回損傷程度	
	部材名	排水管	部材番号	02	メ モ		部材名		部材番号		メ モ	
	損傷の種類	腐食	損傷程度	e	【前回(H30)点検時写真】		損傷の種類		損傷程度

腐食-d ・評価区分:大・大 【その他の損傷】 防食機能の劣化-e ・分類1:塗装 ※写真番号82の前回点検写真

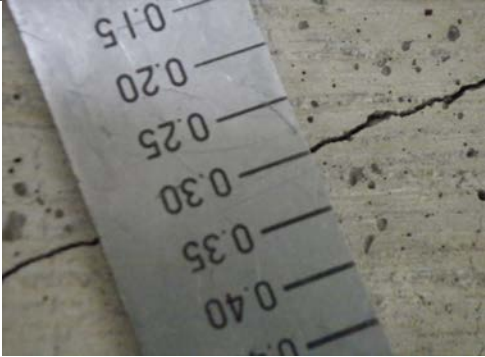
損 傷 写 真	写真番号	88	径間番号	2	前回損傷程度	d(4)	写真番号	89	径間番号	2	前回損傷程度	d
	部材名	主桁	部材番号	01	メ モ		部材名	主桁	部材番号	01	メ モ	
	損傷の種類	ひびわれ	損傷程度	d(4)	主桁側面端部にひびわれが見られる。前回(H30)点検より損傷の進展は見られない。		損傷の種類	剥離・鉄筋露出	損傷程度	d	主桁側面に鉄筋露出が見られる。鉄筋の腐食は軽微である。前回(H30)点検より損傷の進展は見られない。

<ul style="list-style-type: none"> ・幅：0.3、0.25mm ・間隔：500mm ・長さ：630、330mm ・パターン4 ・評価区分：大・小

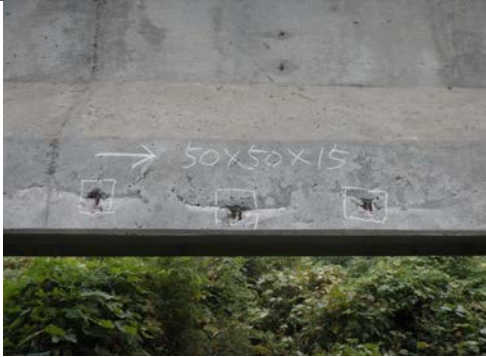
<ul style="list-style-type: none"> ・長さ：50mm ・幅：50mm ・深さ：15mm 			
	※写真番号87の近景											
	写真番号	90	径間番号	2	前回損傷程度	c	写真番号	91	径間番号	2	前回損傷程度	c
	部材名	主桁	部材番号	01	メ モ		部材名	主桁	部材番号	01	メ モ	
	損傷の種類	剥離・鉄筋露出	損傷程度	c	主桁下フランジ隅角部に局所的な欠損が見られる。前回(H30)点検より損傷の進展は見られない。		損傷の種類	剥離・鉄筋露出	損傷程度	c	主桁下フランジ隅角部に局所的な欠損が見られる。前回(H30)点検より損傷の進展は見られない。

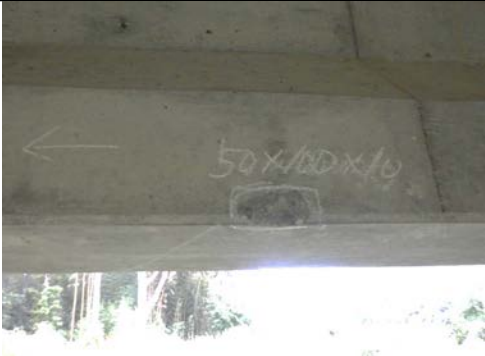
<ul style="list-style-type: none"> ・長さ：50mm ・幅：100mm ・深さ：10mm 		【その他の損傷】 変形・欠損-c

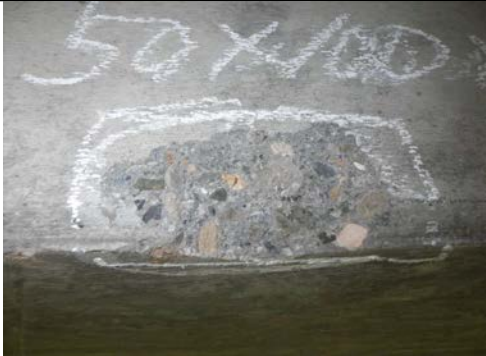
<ul style="list-style-type: none"> ・長さ：50mm ・幅：100mm ・深さ：10mm 		
※写真番号91の遠景						※写真番号90の近景

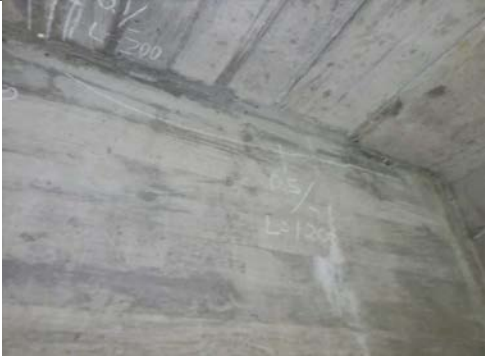
損傷写真	写真番号	96	径間番号	2	前回損傷程度	d(24)	写真番号	97	径間番号	2	前回損傷程度	d(24)
	部材名	横桁	部材番号	01	メ モ		部材名	横桁	部材番号	01	メ モ	
	損傷の種類	ひびわれ	損傷程度	d(24)	横桁にひびわれが見られる。前回(H30)点検より損傷の進展は見られない。		損傷の種類	ひびわれ	損傷程度	d(24)	横桁にひびわれが見られる。前回(H30)点検より損傷の進展は見られない。

・幅 : 0.5mm ・間隔 : - mm ・長さ : 1200mm ・パターン24 ・評価区分:大・小 ※写真番号97の遠景		 				・幅 : 0.5mm ・間隔 : - mm ・長さ : 1200mm ・パターン24 ・評価区分:大・小 ※写真番号96の近景	
	写真番号	98	径間番号	2	前回損傷程度	d	写真番号	99	径間番号	2	前回損傷程度	d
	部材名	横桁	部材番号	01	メ モ		部材名	横桁	部材番号	01	メ モ	
	損傷の種類	剥離・鉄筋露出	損傷程度	d	横桁上部に鉄筋露出が見られる。鉄筋の腐食は軽微である。前回(H30)点検より損傷の進展は見られない。		損傷の種類	剥離・鉄筋露出	損傷程度	d	横桁上部に鉄筋露出が見られる。鉄筋の腐食は軽微である。前回(H30)点検より損傷の進展は見られない。

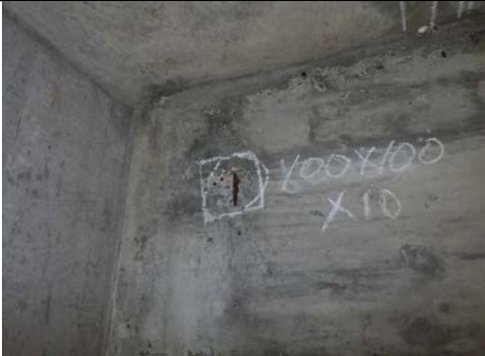
・長さ : 100mm ・幅 : 100mm ・深さ : 10mm ※写真番号99の遠景

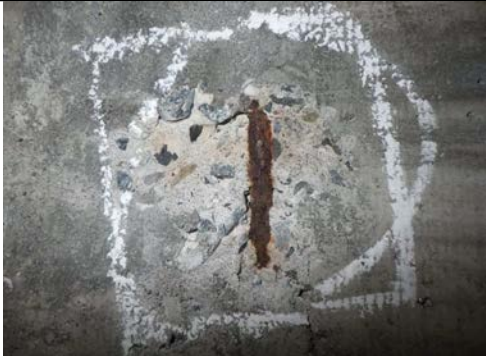
・長さ : 100mm ・幅 : 100mm ・深さ : 10mm ※写真番号98の近景

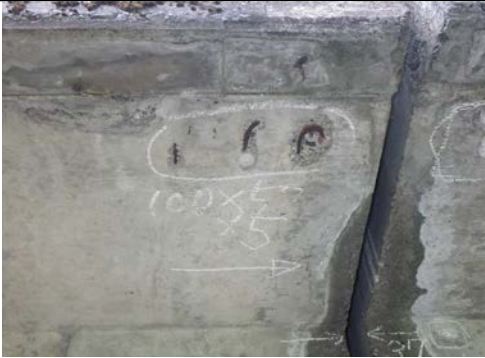
<ul style="list-style-type: none"> ・幅 : 0.4mm ・間隔 : - mm ・長さ : 1200mm ・パターン24 ・評価区分: 大・小 		※写真番号101の遠景	 			<ul style="list-style-type: none"> ・幅 : 0.4mm ・間隔 : - mm ・長さ : 1200mm ・パターン24 ・評価区分: 大・小 		※写真番号100の近景
	写真番号	102	径間番号	2	前回損傷程度	d	写真番号	103	径間番号	2	前回損傷程度	a
	部材名	床版	部材番号	01	メ モ		部材名	床版	部材番号	01	メ モ	
	損傷の種類	剥離・鉄筋露出	損傷程度	e	床版端部に鉄筋露出が見られる。鉄筋は著しく腐食している。前回(H30)点検より損傷が進展している。		損傷の種類	剥離・鉄筋露出	損傷程度	e	床版端部に鉄筋露出が見られる。鉄筋は著しく腐食している。新規損傷である。

<ul style="list-style-type: none"> ・長さ: 100mm ・幅: 50mm ・深さ: 5mm ・3箇所

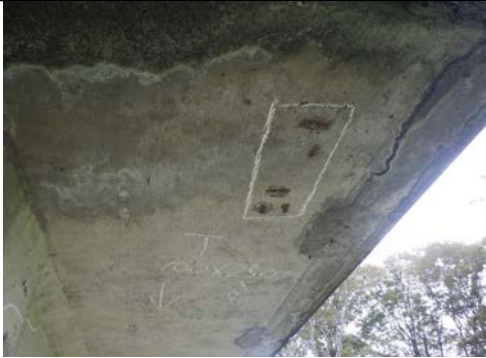
<ul style="list-style-type: none"> ・長さ: 100mm ・幅: 250mm ・深さ: 0mm

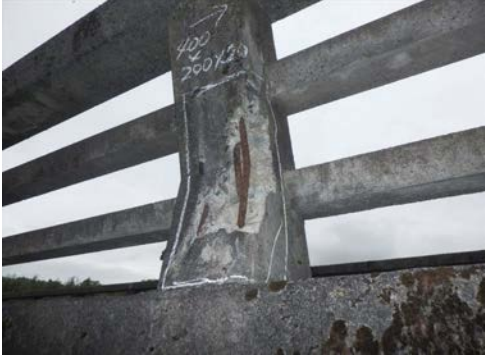
<ul style="list-style-type: none"> ・長さ: 50mm ・幅: 50mm ・深さ: 10mm 		※写真番号140の近景	
	写真番号	142	径間番号	2	前回損傷程度	d	写真番号	143	径間番号	2	前回損傷程度	d
	部材名	防護柵	部材番号	01	メ モ		部材名	防護柵	部材番号	01	メ モ	
	損傷の種類	剥離・鉄筋露出	損傷程度	e	防護柵支柱外面に鉄筋露出が見られる。鉄筋は著しく腐食している。前回(H30)点検より損傷が進展している。		損傷の種類	剥離・鉄筋露出	損傷程度	e	防護柵に鉄筋露出が見られる。鉄筋は著しく腐食している。前回(H30)点検より損傷が進展している。

<ul style="list-style-type: none"> ・長さ: 400mm ・幅: 200mm ・深さ: 20mm

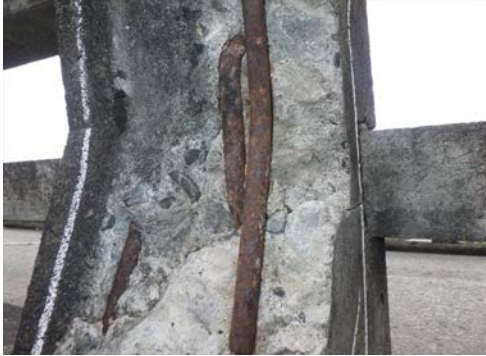
<ul style="list-style-type: none"> ・長さ: 400mm ・幅: 200mm ・深さ: 20mm 		【他の損傷】 変形・欠損-c	
					※写真番号143の遠景						※写真番号142の近景

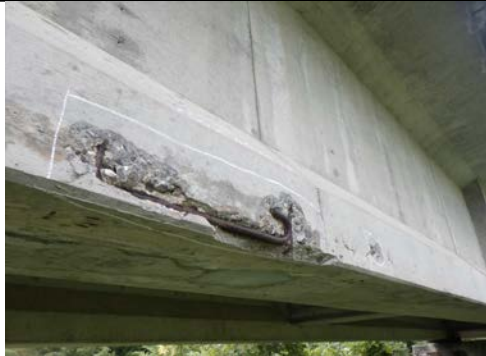
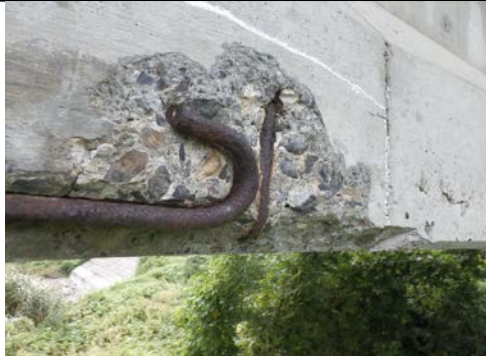
損 傷 写 真	写真番号	160	径間番号	3	前回損傷程度	d	写真番号	161	径間番号	3	前回損傷程度	d
	部材名	主桁	部材番号	01	メ モ		部材名	主桁	部材番号	01	メ モ	
	損傷の種類	剥離・鉄筋露出	損傷程度	e	主桁側面に鉄筋露出が見られる。鉄筋は著しく腐食している。前回(H30)点検より損傷が進展している。 ・長さ: 150mm ・幅: 650mm ・深さ: 15mm ※写真番号161の遠景		損傷の種類	剥離・鉄筋露出	損傷程度	e	主桁側面に鉄筋露出が見られる。鉄筋は著しく腐食している。前回(H30)点検より損傷が進展している。 ・長さ: 150mm ・幅: 650mm ・深さ: 15mm ※写真番号160の近景

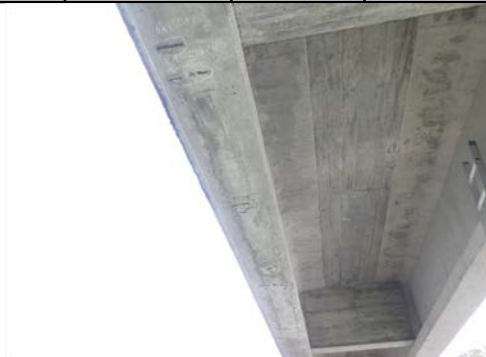
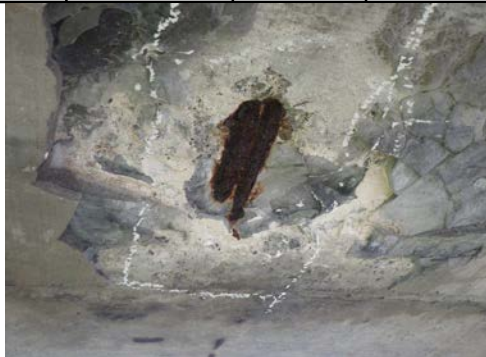
写真番号	162	径間番号	3	前回損傷程度	a	写真番号	163	径間番号	3	前回損傷程度	a
	部材名	主桁	部材番号	01	メ モ		部材名	主桁	部材番号	01	メ モ	
	損傷の種類	剥離・鉄筋露出	損傷程度	e	主桁下面に鉄筋露出が見られる。鉄筋は著しく腐食している。新規損傷である。 ・長さ: 300mm ・幅: 50mm ・深さ: 10mm ・9箇所 ※写真番号163の遠景		損傷の種類	剥離・鉄筋露出	損傷程度	e	主桁下面に鉄筋露出が見られる。鉄筋は著しく腐食している。新規損傷である。 ・長さ: 300mm ・幅: 50mm ・深さ: 10mm ・9箇所 ※写真番号162の近景

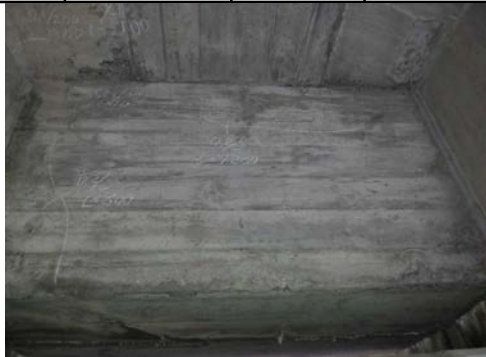
写真番号	170	径間番号	3	前回損傷程度	d(24)	写真番号	171	径間番号	3	前回損傷程度	d(24)
	部材名	横桁	部材番号	01	メ モ		部材名	横桁	部材番号	01	メ モ	
	損傷の種類	ひびわれ	損傷程度	d(24)	横桁にひびわれが見られる。前回(H30)点検より損傷の進展は見られない。 ・幅: 0.2mm ・間隔: - mm ・長さ: 1200mm、800mm ・パターン24 ・評価区分: 大・小 【その他の損傷】 剥離・鉄筋露出-e 50×100×10 ※写真番号171の遠景		損傷の種類	ひびわれ	損傷程度	d(24)	横桁にひびわれが見られる。前回(H30)点検より損傷の進展は見られない。 ・幅: 0.2mm ・間隔: - mm ・長さ: 1200mm、800mm ・パターン24 ・評価区分: 大・小 ※写真番号170の近景

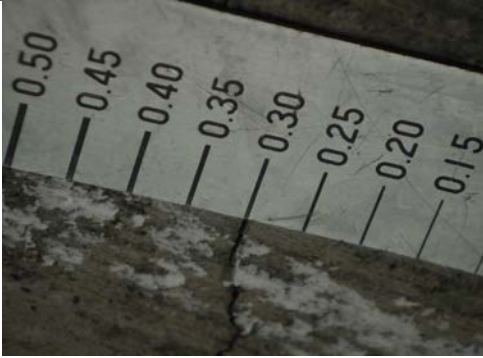
損傷写真	写真番号	176	径間番号	3	前回損傷程度	d	写真番号	177	径間番号	3	前回損傷程度	d
	部材名	床版	部材番号	01	メ モ		部材名	床版	部材番号	01	メ モ	
	損傷の種類	床版ひびわれ	損傷程度	d(1)	中間床版に床版ひびわれが見られる。前回(H30)点検より損傷の進展は見られない。		損傷の種類	床版ひびわれ	損傷程度	d(1)	中間床版に床版ひびわれが見られる。前回(H30)点検より損傷の進展は見られない。

<ul style="list-style-type: none"> ・幅 : 0.3、0.1mm ・間隔 : 200mm ・長さ : 2100mm, 150mm ・パターン1

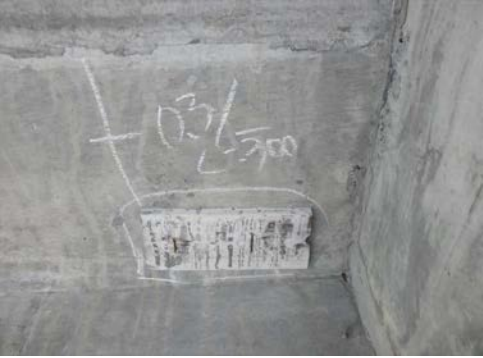
<ul style="list-style-type: none"> ・幅 : 0.3mm ・間隔 : -mm ・長さ : 300mm ・パターン1 		【その他の損傷】 その他-e 分類6:その他(木材残置)	
					※写真番号175の近景						※写真番号178の遠景	
	写真番号	178	径間番号	3	前回損傷程度	d	写真番号	179	径間番号	3	前回損傷程度	d(16)
	部材名	床版	部材番号	01	メ モ		部材名	PC定着部	部材番号	01	メ モ	
	損傷の種類	床版ひびわれ	損傷程度	d(1)	中間床版に床版ひびわれが見られる。前回(H30)点検より損傷の進展は見られない。		損傷の種類	ひびわれ	損傷程度	d(16)	Cr05PC定着部にひびわれが見られる。前回(H30)点検より損傷の進展は見られない。

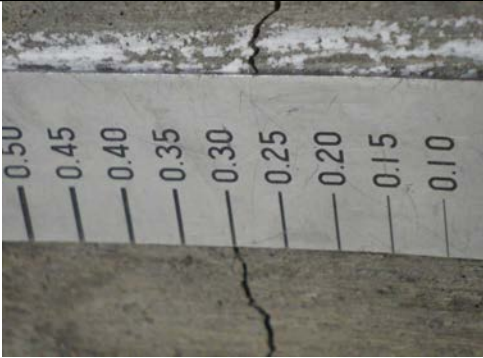
<ul style="list-style-type: none"> ・幅 : 0.3mm ・間隔 : -mm ・長さ : 300mm ・パターン1

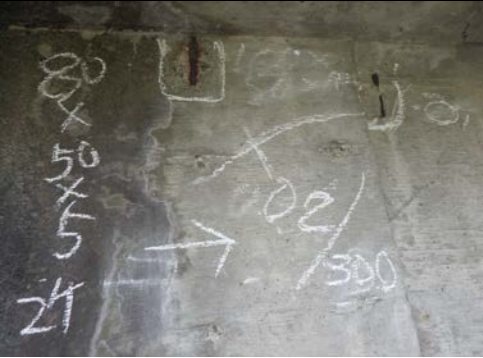
<ul style="list-style-type: none"> ・幅 : 0.2mm ・間隔 : - mm ・長さ : 300mm ・パターン16 ・評価区分:大・小 		【その他の損傷】 剥離・鉄筋露出-d 定着部の異常-c ・分類2:PC鋼材横締め ・パターン1,3 ※写真番号180の遠景

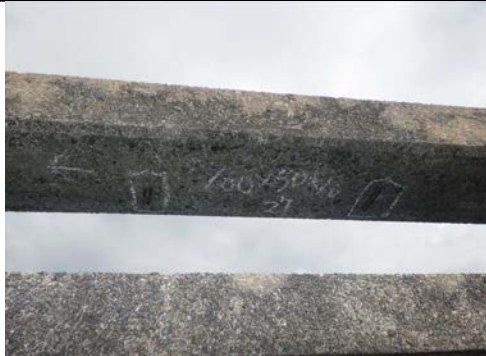
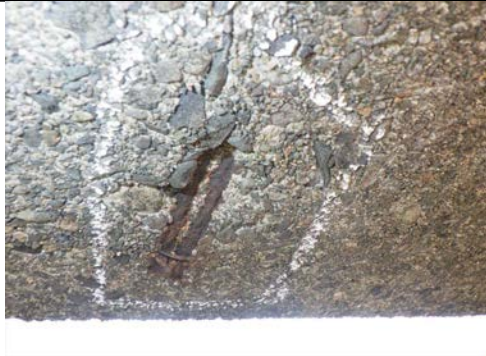
損 傷 写 真	写真番号	200		径間番号	3		前回損傷程度	d		写真番号	201		径間番号	3		前回損傷程度	d	
	部材名	防護柵		部材番号	01		メ モ		部材名	防護柵		部材番号	01		メ モ			
	損傷の種類	剥離・鉄筋露出		損傷程度	d		防護柵笠木下部に鉄筋露出が見られる。鉄筋の腐食は軽微である。前回(H30)点検より損傷の進展は見られない。 ・長さ: 100mm ・幅 : 50mm ・深さ: 10mm ・2箇所 ※写真番号201の遠景		損傷の種類	剥離・鉄筋露出		損傷程度	d		防護柵笠木下部に鉄筋露出が見られる。鉄筋の腐食は軽微である。前回(H30)点検より損傷の進展は見られない。 ・長さ: 100mm ・幅 : 50mm ・深さ: 10mm ・2箇所 ※写真番号200の近景

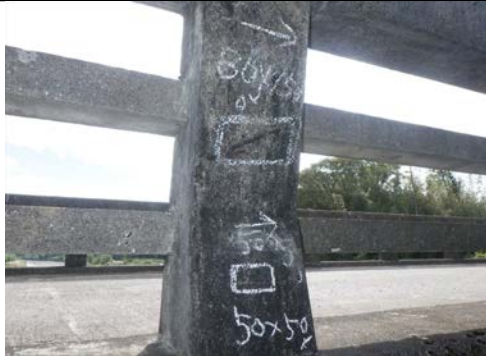
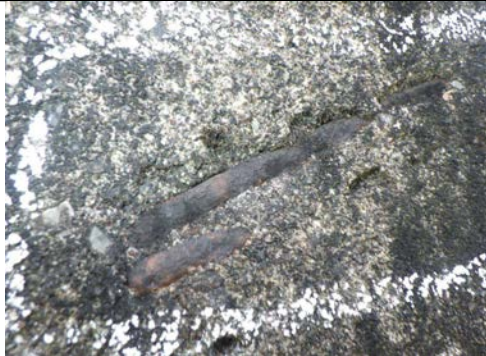
写真番号	202		径間番号	3		前回損傷程度	d		写真番号	203		径間番号	3		前回損傷程度	d	
	部材名	防護柵		部材番号	01		メ モ		部材名	防護柵		部材番号	01		メ モ			
	損傷の種類	剥離・鉄筋露出		損傷程度	d		防護柵支柱外面に鉄筋露出が見られる。鉄筋の腐食は軽微である。前回(H30)点検より損傷の進展は見られない。 ・長さ: 50mm、80mm ・幅 : 100mm、150mm ・深さ: 10mm、0mm ※写真番号203の遠景		損傷の種類	剥離・鉄筋露出		損傷程度	d		防護柵支柱外面に鉄筋露出が見られる。鉄筋の腐食は軽微である。前回(H30)点検より損傷の進展は見られない。 ・長さ: 50mm、80mm ・幅 : 100mm、150mm ・深さ: 10mm、0mm ※写真番号202の近景

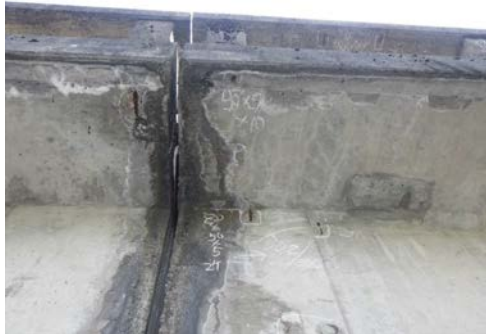
損 傷 写 真	写真番号	212	径間番号	3	前回損傷程度	e	写真番号	213	径間番号	3	前回損傷程度	e
	部材名	地覆	部材番号	01	メ モ		部材名	地覆	部材番号	01	メ モ	
	損傷の種類	剥離・鉄筋露出	損傷程度	e	地覆下部に鉄筋露出が見られる。鉄筋は著しく腐食している。前回(H30)点検より損傷の進展は見られない。 ・長さ: 50mm ・幅: 50mm ・深さ: 10mm ※写真番号213の遠景		損傷の種類	剥離・鉄筋露出	損傷程度	e	地覆下部に鉄筋露出が見られる。鉄筋は著しく腐食している。前回(H30)点検より損傷の進展は見られない。 ・長さ: 50mm ・幅: 50mm ・深さ: 10mm ※写真番号212の近景

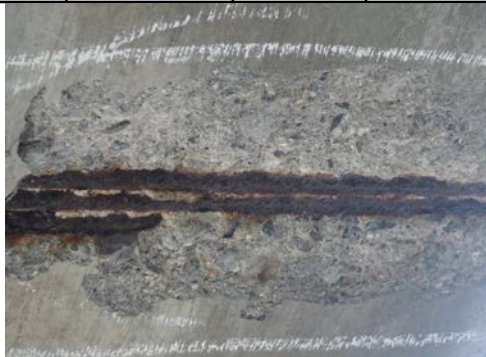
写真番号	226		径間番号	4		前回損傷程度	d		写真番号	227		径間番号	4		前回損傷程度	d	
	部材名	主桁		部材番号	01		メ モ		部材名	主桁		部材番号	01		メ モ			
	損傷の種類	剥離・鉄筋露出		損傷程度	e		主桁下面に鉄筋露出が見られる。鉄筋は著しく腐食している。前回(H30)点検より損傷が進展している。 ・長さ: 400mm、350mm、 ・幅: 100mm、150mm、 ・深さ: 5mm、5mm、 ・長さ: 150mm、300mm ・幅: 100mm、200mm ・深さ: 5mm、5mm ※写真番号227の遠景		損傷の種類	剥離・鉄筋露出		損傷程度	e		主桁下面に鉄筋露出が見られる。鉄筋は著しく腐食している。前回(H30)点検より損傷が進展している。 ・長さ: 400mm ・幅: 100mm ・深さ: 5mm ※写真番号226の近景

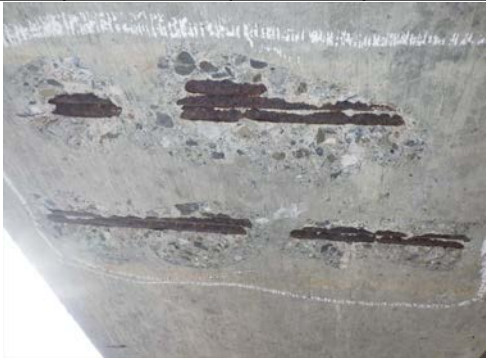
損傷写真	写真番号	228	径間番号	4	前回損傷程度	d	写真番号	229	径間番号	4	前回損傷程度	d
	部材名	主桁	部材番号	02	メ モ		部材名	主桁	部材番号	02	メ モ	
	損傷の種類	剥離・鉄筋露出	損傷程度	e	主桁下面に鉄筋露出が見られる。鉄筋は著しく腐食している。前回(H30)点検より損傷が進展している。		損傷の種類	剥離・鉄筋露出	損傷程度	e	主桁下面に鉄筋露出が見られる。鉄筋は著しく腐食している。前回(H30)点検より損傷が進展している。	
	 		<ul style="list-style-type: none"> ・長さ: 400mm ・幅: 300mm ・深さ: 5mm ・2箇所

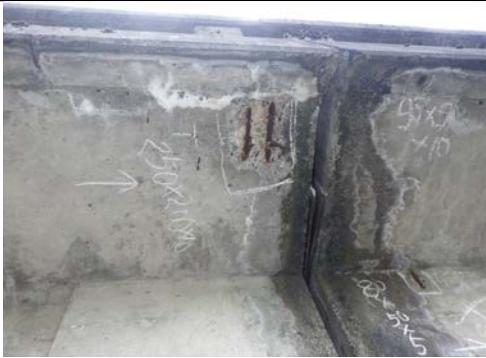
<ul style="list-style-type: none"> ・長さ: 400mm ・幅: 300mm ・深さ: 5mm ・2箇所 					
			※写真番号229の遠景				※写真番号228の近景					
	写真番号	230	径間番号	4	前回損傷程度	a	写真番号	231	径間番号	4	前回損傷程度	d
	部材名	横桁	部材番号	01	メ モ		部材名	床版	部材番号	01	メ モ	
	損傷の種類		損傷程度	a	損傷なし		損傷の種類	剥離・鉄筋露出	損傷程度	e	張出し床版に鉄筋露出が見られる。鋼材の腐食は軽微である。前回(H30)点検より損傷が進展している。	
 		Cr01～05

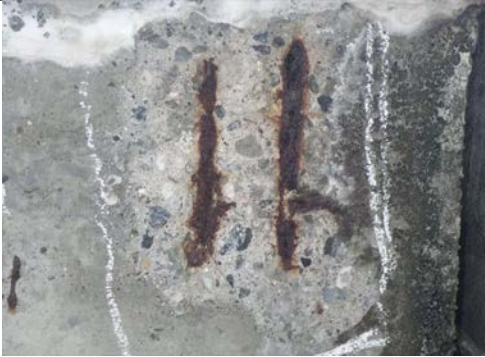
損傷写真	写真番号	232	径間番号	4	前回損傷程度	d	写真番号	233	径間番号	4	前回損傷程度	d
	部材名	床版	部材番号	01	メ モ		部材名	床版	部材番号	01	メ モ	
	損傷の種類	剥離・鉄筋露出	損傷程度	e	張出し床版に鉄筋露出が見られる。鉄筋は著しく腐食している。前回(H30)点検より損傷が進展している。		損傷の種類	剥離・鉄筋露出	損傷程度	e	張出し床版に鉄筋露出が見られる。鉄筋は著しく腐食している。前回(H30)点検より損傷が進展している。

<ul style="list-style-type: none"> ・長さ: 250mm ・幅: 200mm ・深さ: 10mm

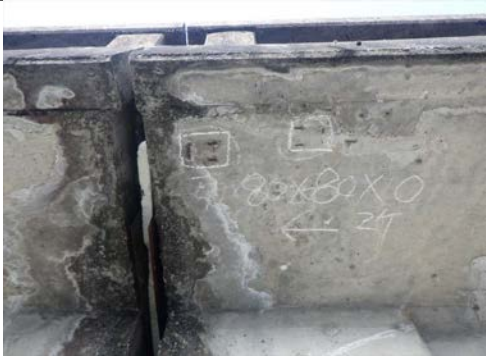
<ul style="list-style-type: none"> ・長さ: 80mm ・幅: 80mm ・深さ: 0mm ・2箇所 			
				※写真番号231の近景								
	写真番号	234	径間番号	4	前回損傷程度	d	写真番号	235	径間番号	4	前回損傷程度	d
	部材名	床版	部材番号	01	メ モ		部材名	床版	部材番号	01	メ モ	
	損傷の種類	剥離・鉄筋露出	損傷程度	e	張出し床版に鉄筋露出が見られる。鉄筋は著しく腐食している。前回(H30)点検より損傷が進展している。		損傷の種類	漏水・遊離石灰	損傷程度	d	張出し床版排水施設周辺に漏水・遊離石灰が見られる。前回(H30)点検より損傷の進展は見られない。

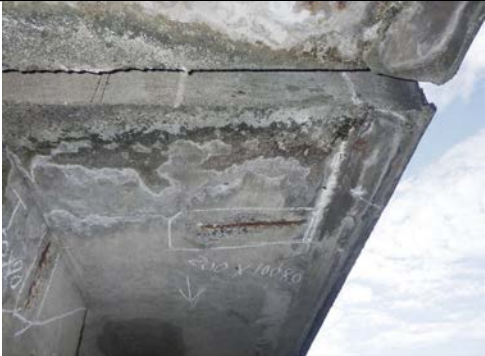
<ul style="list-style-type: none"> ・長さ: 200mm ・幅: 100mm ・深さ: 0mm

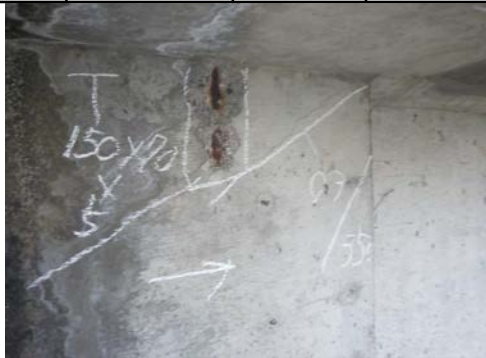
【その他の損傷】 床版ひびわれ-d ・幅：0.3mm ・間隔：-mm ・長さ：1600mm ・パターン1		 				※写真番号236の近景	
	写真番号	238	径間番号	4	前回損傷程度	c	写真番号	239	径間番号	4	前回損傷程度	a
	部材名	床版	部材番号	01	メ モ		部材名	PC定着部	部材番号	01	メ モ	
	損傷の種類	床版ひびわれ	損傷程度	c	中間床版に床版ひびわれが見られる。前回(H30)点検より損傷の進展は見られない。		損傷の種類	ひびわれ	損傷程度	d(16)	Cr05PC定着部にひびわれが見られる。新規損傷である。	
	 				・幅：0.2mm、0.2mm、 ・間隔：-mm、-mm、 ・長さ：600mm、600mm ・パターン1

・幅：0.3mm ・間隔：-mm ・長さ：350mm ・パターン16 ・評価区分：大・小 【その他の損傷】 剥離・鉄筋露出-d 150×70×5 定着部の異常-c ・分類2：PC鋼材横締め ・パターン1、3 ※写真番号240の遠景 ※写真番号241の上部

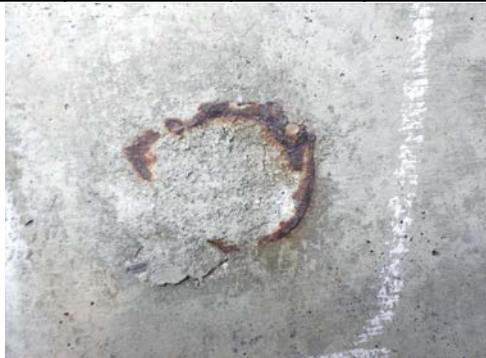
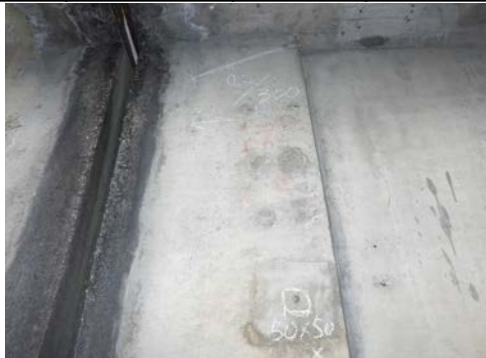
損 傷 写 真	写真番号	244	径間番号	4	前回損傷程度	a	写真番号	245	径間番号	4	前回損傷程度	d(16)
	部材名	PC定着部	部材番号	01	メ モ		部材名	PC定着部	部材番号	02	メ モ	
	損傷の種類	剥離・鉄筋露出	損傷程度	d	Cr01PC定着部に鋼材(グラウト 注入口)の露出が見られる。鋼 材の腐食は軽微である。新規損 傷である。 ・長さ: 30mm ・幅 : 30mm ・深さ: 0mm 【その他の損傷】 定着部の異常-c ・分類2:PC鋼材横締め ・パターン3 ※写真番号243の近景		損傷の種類	ひびわれ	損傷程度	d(16)	Cr01PC定着部にひびわれが見ら れる。前回(H30)点検より、ひびわ れ幅が拡大している。 ・幅 : 0.2mm ・間隔: - mm ・長さ: 300mm ・パターン16 ・評価区分:大・小 【その他の損傷】 剥離・鉄筋露出-d 定着部の異常-c ・分類2:PC鋼材横締め ・パターン1、3 ※写真番号246の遠景

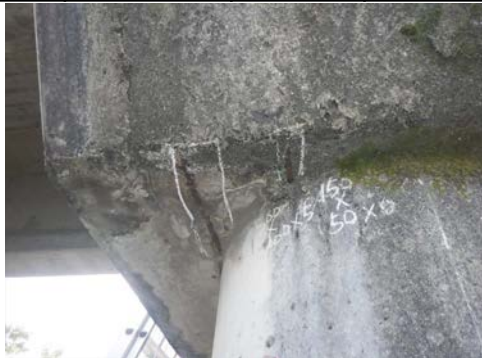
損 傷 写 真	写真番号	252	径間番号	4	前回損傷程度	d	写真番号	253	径間番号	4	前回損傷程度	d
	部材名	下部工	部材番号	02	メ モ		部材名	下部工	部材番号	02	メ モ	
	損傷の種類	剥離・鉄筋露出	損傷程度	e	梁部 P4橋脚 梁部左下面に鉄筋露出が見られる。鉄筋は著しく腐食している。前回(H30)点検より損傷が進展している。		損傷の種類	剥離・鉄筋露出	損傷程度	e	梁部 P4橋脚 梁部左下面に鉄筋露出が見られる。鉄筋は著しく腐食している。前回(H30)点検より損傷が進展している。

・長さ: 500、150、150、600mm ・幅 : 100、 50、 50、 50mm ・深さ: 5、 0、 0、 0mm

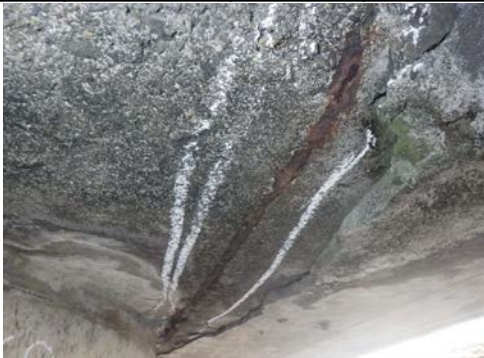
・長さ: 500mm ・幅 : 100mm ・深さ: 5mm			
				※写真番号253の遠景					※写真番号252の近景			
	写真番号	254	径間番号	4	前回損傷程度	e	写真番号	255	径間番号	4	前回損傷程度	e
	部材名	下部工	部材番号	02	メ モ		部材名	下部工	部材番号	02	メ モ	
	損傷の種類	剥離・鉄筋露出	損傷程度	e	梁部 P4橋脚 梁部左下面に鉄筋露出が見られる。鉄筋は著しく腐食している。前回(H30)点検より損傷の進展は見られない。		損傷の種類	剥離・鉄筋露出	損傷程度	e	梁部 P4橋脚 梁部左下面に鉄筋露出が見られる。鉄筋は著しく腐食している。前回(H30)点検より損傷の進展は見られない。

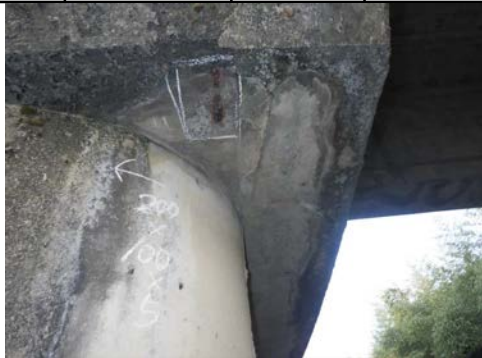
・長さ: 200mm ・幅 : 100mm ・深さ: 5mm		 			・長さ: 200mm ・幅 : 100mm ・深さ: 5mm				
			※写真番号255の遠景					※写真番号254の近景

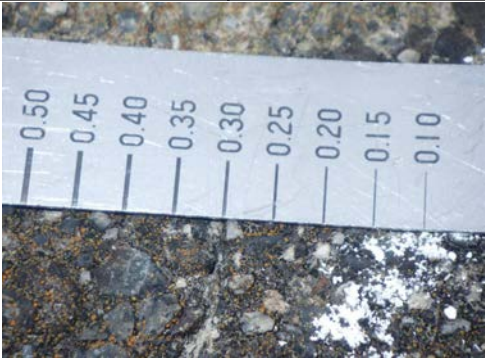
損傷写真	写真番号	268	径間番号	4	前回損傷程度	d	写真番号	269	径間番号	4	前回損傷程度	d
	部材名	防護柵	部材番号	01	メ モ		部材名	防護柵	部材番号	01	メ モ	
	損傷の種類	ひびわれ	損傷程度	d	防護柵にひびわれが見られる。前回(H30)点検より損傷の進展は見られない。		損傷の種類	剥離・鉄筋露出	損傷程度	d	防護柵支柱外面に鉄筋露出が見られる。鉄筋の腐食は軽微である。前回(H30)点検より損傷の進展は見られない。

<ul style="list-style-type: none"> ・幅 : 0.3mm ・間隔 : - mm ・長さ : 400mm ・評価区分 : 大・小

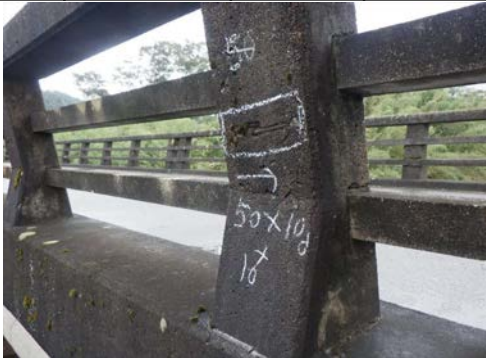
<ul style="list-style-type: none"> ・長さ : 50mm ・幅 : 100mm ・深さ : 10mm 		※写真番号270の遠景	
					※写真番号267の近景							
	写真番号	270	径間番号	4	前回損傷程度	d	写真番号	271	径間番号	4	前回損傷程度	うき-e
	部材名	防護柵	部材番号	01	メ モ		部材名	防護柵	部材番号	01	メ モ	
	損傷の種類	剥離・鉄筋露出	損傷程度	d	防護柵支柱外面に鉄筋露出が見られる。鉄筋の腐食は軽微である。前回(H30)点検より損傷の進展は見られない。		損傷の種類	剥離・鉄筋露出	損傷程度	d	防護柵支柱外面に鉄筋露出が見られる。鉄筋の腐食は軽微である。前回(H30)点検のうきから鉄筋露出に進展している。	
	 				<ul style="list-style-type: none"> ・長さ : 50mm ・幅 : 100mm ・深さ : 10mm

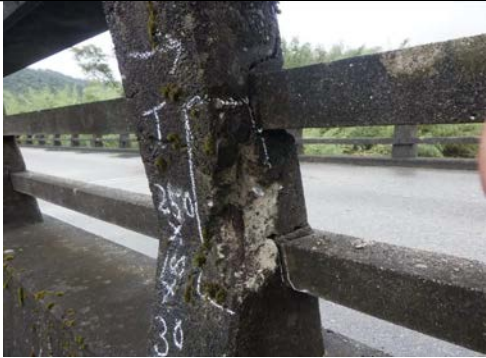
<ul style="list-style-type: none"> ・長さ : 250mm ・幅 : 100mm ・深さ : 30mm 		【他の損傷】 変形・欠損-c ※写真番号272の遠景	
					※写真番号269の近景

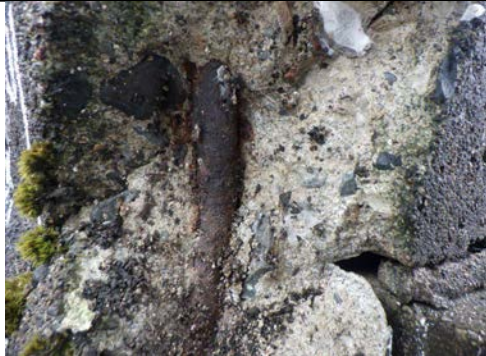
損 傷 写 真	写真番号	272	径間番号	4	前回損傷程度	d	写真番号	273	径間番号	4	前回損傷程度	d
	部材名	防護柵	部材番号	01	メ モ		部材名	防護柵	部材番号	02	メ モ	
	損傷の種類	剥離・鉄筋露出	損傷程度	d	防護柵支柱外面に鉄筋露出が見られる。鉄筋の腐食は軽微である。前回(H30)点検のうきから鉄筋露出に進展している。		損傷の種類	ひびわれ	損傷程度	d	防護柵にひびわれが見られる。前回(H30)点検より損傷の進展は見られない。

・長さ: 250mm ・幅: 100mm ・深さ: 30mm 【他の損傷】 変形・欠損-c ※写真番号271の近景

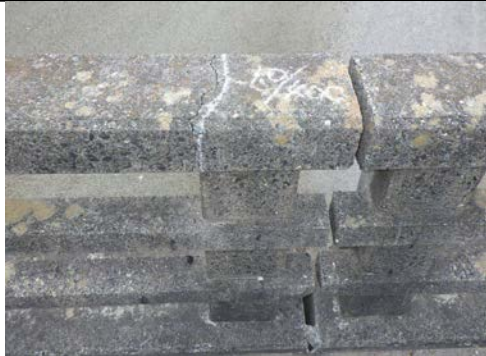
・幅: 1.0mm ・間隔: - mm ・長さ: 400mm ・評価区分: 大・小			
	写真番号	274	径間番号	4	前回損傷程度	d	写真番号	275	径間番号	4	前回損傷程度	d
	部材名	防護柵	部材番号	02	メ モ		部材名	防護柵	部材番号	02	メ モ	
	損傷の種類	ひびわれ	損傷程度	d	防護柵にひびわれが見られる。前回(H30)点検より損傷の進展は見られない。		損傷の種類	剥離・鉄筋露出	損傷程度	e	防護柵笠木下面に鉄筋露出が見られる。鉄筋は著しく腐食している。前回(H30)点検より損傷が進展している。

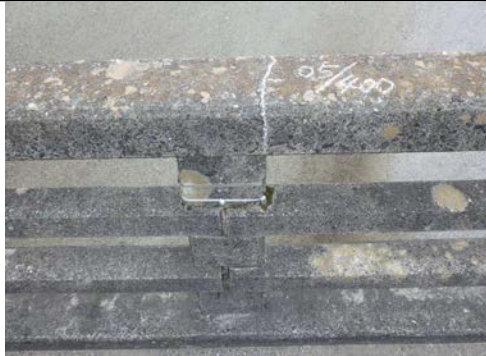
・幅: 0.5mm ・間隔: - mm ・長さ: 400mm ・評価区分: 大・小

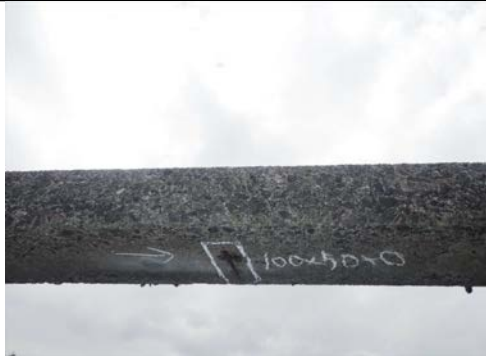
・長さ: 100mm ・幅: 50mm ・深さ: 10mm ※写真番号276の遠景

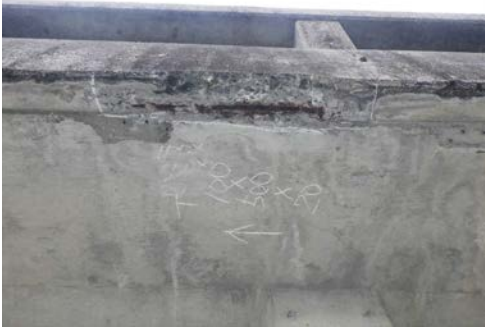
損傷写真	写真番号	280	径間番号	4	前回損傷程度	e	写真番号	281	径間番号	4	前回損傷程度	e
	部材名	地覆	部材番号	02	メ モ		部材名	地覆	部材番号	02	メ モ	
	損傷の種類	剥離・鉄筋露出	損傷程度	e	地覆下部に鉄筋露出が見られる。鉄筋は著しく腐食している。前回(H30)点検より損傷の進展は見られない。		損傷の種類	剥離・鉄筋露出	損傷程度	e	地覆下部に鉄筋露出が見られる。鉄筋は著しく腐食している。前回(H30)点検より損傷の進展は見られない。

<ul style="list-style-type: none"> 長さ: 100mm 幅: 500mm 深さ: 20mm

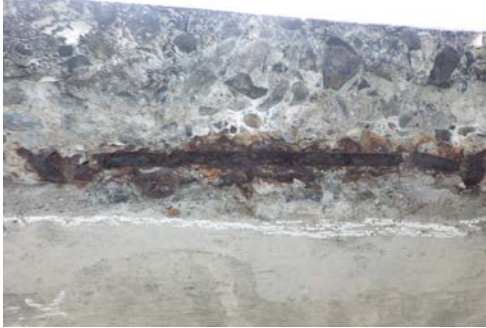
<ul style="list-style-type: none"> 長さ: 100mm 幅: 500mm 深さ: 20mm 		※写真番号280の近景	
	写真番号	282	径間番号	4	前回損傷程度	ひびわれ-d	写真番号	283	径間番号	4	前回損傷程度	ひびわれ-d
	部材名	伸縮装置	部材番号	02	メ モ		部材名	伸縮装置	部材番号	02	メ モ	
	損傷の種類	その他	損傷程度	e	伸縮装置の後打ちコンクリートにひびわれが見られる。前回(H30)点検より損傷の進展は見られない。損傷種類を変更した。		損傷の種類	その他	損傷程度	e	伸縮装置の後打ちコンクリートにひびわれが見られる。前回(H30)点検より損傷の進展は見られない。損傷種類を変更した。

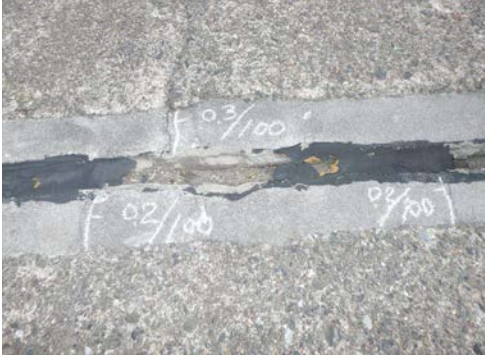
<ul style="list-style-type: none"> 分類6: その他(後打ちコンクリートのひびわれ) 幅: 0.2mm 間隔: 600mm 長さ: 100mm

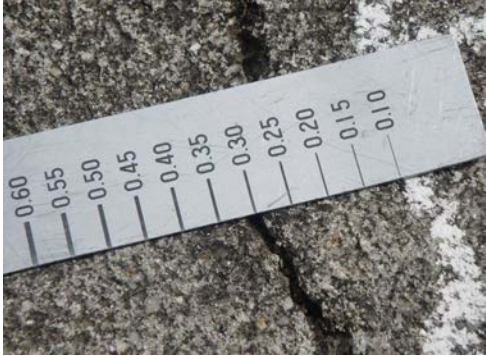
<ul style="list-style-type: none"> 分類6: その他(後打ちコンクリートのひびわれ) 幅: 0.2mm 間隔: 600mm 長さ: 100mm 		※写真番号282の近景

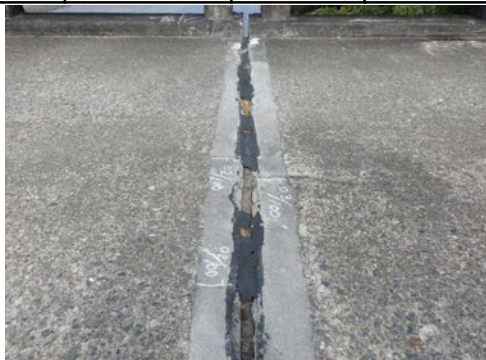
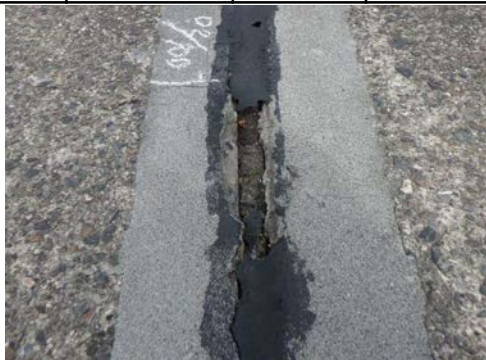
損 傷 写 真	写真番号	284	径間番号	4	前回損傷程度	e	写真番号	285	径間番号	4	前回損傷程度	e
	部材名	伸縮装置	部材番号	02	メ モ		部材名	伸縮装置	部材番号	02	メ モ	
	損傷の種類	その他	損傷程度	e	伸縮装置の目地材に脱落が見られる。前回(H30)点検後の補修跡に損傷がみられる。 ・分類4: 目地材の脱落 ※写真番号285の遠景		損傷の種類	その他	損傷程度	e	伸縮装置の目地材に脱落が見られる。前回(H30)点検後の補修跡に損傷がみられる。 ・分類4: 目地材の脱落 ※写真番号284の近景

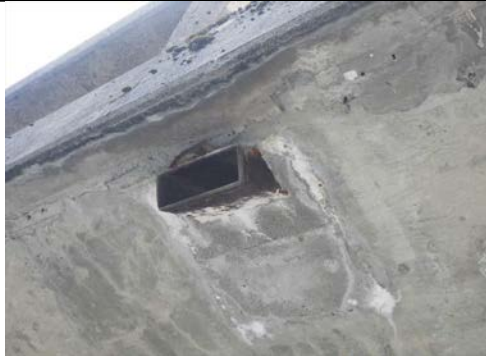
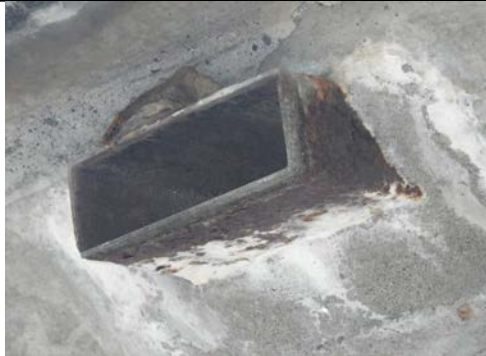
損 傷 写 真	写真番号	288	径間番号	4	前回損傷程度	e	写真番号	289	径間番号	4	前回損傷程度	e
	部材名	排水管	部材番号	01	メ モ		部材名	排水管	部材番号	01	メ モ	
	損傷の種類	腐食	損傷程度	e	排水管全体に板厚減少を伴う腐食が見られる。前回(H30)点検より損傷の進展は見られない。 ・評価区分:大・大 【その他の損傷】 防食機能の劣化-e ・分類1:塗装 ※写真番号289の遠景		損傷の種類	腐食	損傷程度	e	排水管全体に板厚減少を伴う腐食が見られる。前回(H30)点検より損傷の進展は見られない。 ・評価区分:大・大 【その他の損傷】 防食機能の劣化-e ・分類1:塗装 ※写真番号288の近景

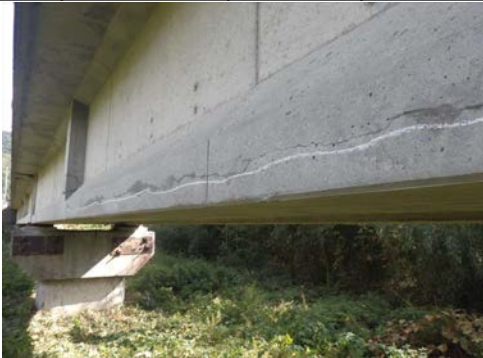
損傷写真	写真番号	290	径間番号	5	前回損傷程度	d(23)	写真番号	291	径間番号	5	前回損傷程度	d(23)
	部材名	主桁	部材番号	01	メ モ		部材名	主桁	部材番号	01	メ モ	
	損傷の種類	ひびわれ	損傷程度	d(23)	主桁側面にひびわれが見られる。前回(H30)点検より損傷の進展は見られない。		損傷の種類	ひびわれ	損傷程度	d(23)	主桁側面にひびわれが見られる。前回(H30)点検より損傷の進展は見られない。

・幅 : 0.3mm ・間隔 : - mm ・長さ : 5300mm ・パターン23 ・評価区分 : 大・小 ※写真番号291の遠景

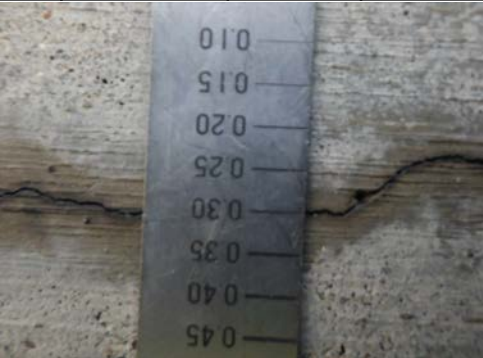
・幅 : 0.3mm ・間隔 : - mm ・長さ : 5300mm ・パターン23 ・評価区分 : 大・小 ※写真番号290の近景	
	写真番号	292	径間番号	5	前回損傷程度	d(2)	写真番号	293	径間番号	5	前回損傷程度	d(2)
	部材名	主桁	部材番号	01	メ モ		部材名	主桁	部材番号	01	メ モ	
	損傷の種類	ひびわれ	損傷程度	e(2)	主桁下面にひびわれが見られる。前回(H30)点検より損傷が進展している。前回w0.2mm,L=2.1m,N=1		損傷の種類	ひびわれ	損傷程度	e(2)	主桁側面にひびわれが見られる。前回(H30)点検より損傷が進展している。前回w0.2mm,L=2.1m,N=1

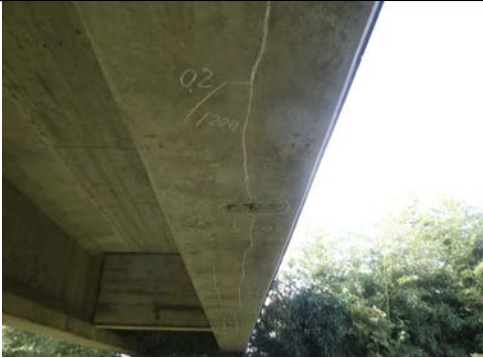
・幅 : 0.3mm, 0.2mm, 0.2mm ・間隔 : 100mm100mm, - mm ・長さ : 650mm, 450mm, 1200mm ・パターン2 ・評価区分 : 大・大 【その他の損傷】 剥離・鉄筋露出-e 250×100×10 ※写真番号293の遠景

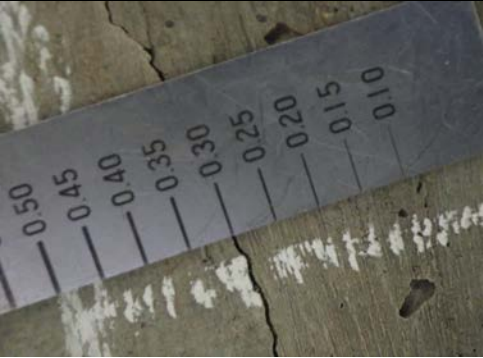
・幅 : 0.3mm ・間隔 : 100mm ・長さ : 650mm ・パターン2 ・評価区分 : 大・大 ※写真番号292の近景

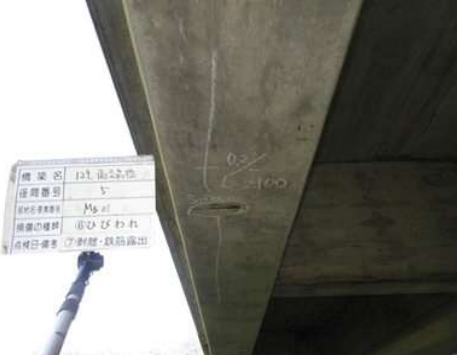
損 傷 写 真	写真番号	294	径間番号	5	前回損傷程度	d(2)	写真番号	295	径間番号	5	前回損傷程度	d(21)
	部材名	主桁	部材番号	01	メ モ		部材名	主桁	部材番号	01	メ モ	
	損傷の種類	ひびわれ	損傷程度	e(2)	【前回(H30)点検写真】		損傷の種類	ひびわれ	損傷程度	d(21)	主桁側面にひびわれが見られる。前回(H30)点検より損傷の進展は見られない。

<ul style="list-style-type: none">・幅：0.2mm・間隔：-mm・長さ：1200mm・パターン2・評価区分：大・小 <p>【その他の損傷】 剥離・鉄筋露出-e</p> <p>※写真番号292の前回点検写真</p>

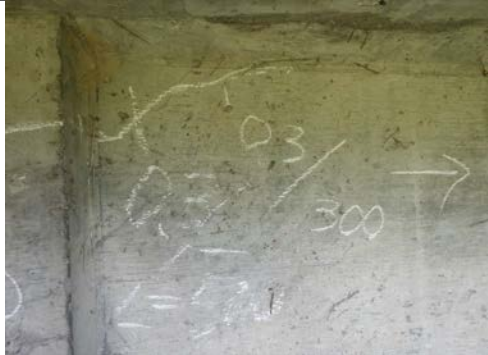
<ul style="list-style-type: none">・幅：0.3mm・間隔：-mm・長さ：300mm・パターン21・評価区分：大・小			
	写真番号	296	径間番号	5	前回損傷程度	a	写真番号	297	径間番号	5	前回損傷程度	a
	部材名	主桁	部材番号	01	メ モ		部材名	主桁	部材番号	01	メ モ	
	損傷の種類	剥離・鉄筋露出	損傷程度	e	主桁下面に鉄筋露出が見られる。鉄筋は著しく腐食している。新規損傷である。		損傷の種類	剥離・鉄筋露出	損傷程度	e	主桁下面に鉄筋露出が見られる。鉄筋は著しく腐食している。新規損傷である。

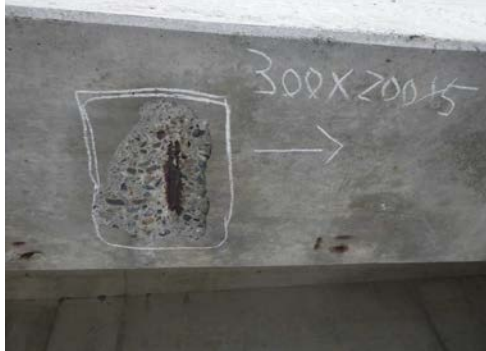
<ul style="list-style-type: none">・長さ：350mm・幅：200mm・深さ：5mm <p>※写真番号297の遠景</p>

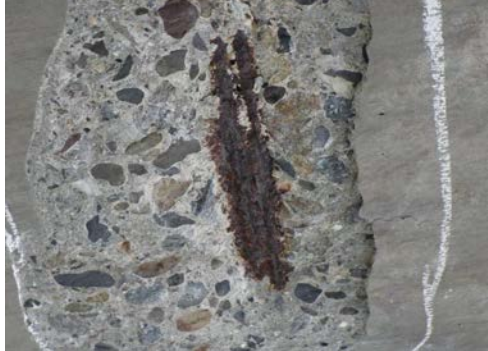
<ul style="list-style-type: none">・長さ：350mm・幅：200mm・深さ：5mm <p>※写真番号296の近景</p>

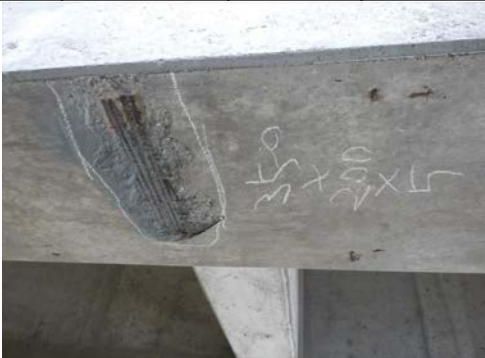
損傷写真	写真番号	298	径間番号	5	前回損傷程度	a	写真番号	299	径間番号	5	前回損傷程度	d
	部材名	主桁	部材番号	01	メ モ		部材名	主桁	部材番号	01	メ モ	
	損傷の種類	剥離・鉄筋露出	損傷程度	e	主桁下面に鉄筋露出が見られる。鉄筋は著しく腐食している。新規損傷である。		損傷の種類	剥離・鉄筋露出	損傷程度	e	主桁側面に鉄筋露出が見られる。鉄筋は著しく腐食している。前回(H30)点検より損傷が進展している。

<ul style="list-style-type: none"> 長さ: 350mm 幅: 200mm 深さ: 5mm

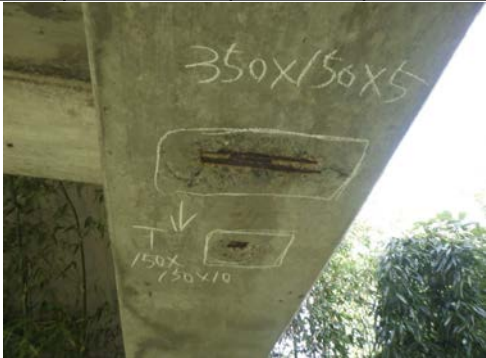
<ul style="list-style-type: none"> 長さ: 350mm、150mm 幅: 150mm、150mm 深さ: 5mm、10mm 		※写真番号300の遠景	
	写真番号	300	径間番号	5	前回損傷程度	d	写真番号	301	径間番号	5	前回損傷程度	d
	部材名	主桁	部材番号	01	メ モ		部材名	主桁	部材番号	01	メ モ	
	損傷の種類	剥離・鉄筋露出	損傷程度	e	主桁側面に鉄筋露出が見られる。鉄筋は著しく腐食している。前回(H30)点検より損傷が進展している。		損傷の種類	剥離・鉄筋露出	損傷程度	e	主桁側面に鉄筋露出が見られる。鉄筋は著しく腐食している。前回(H30)点検より損傷が進展している。

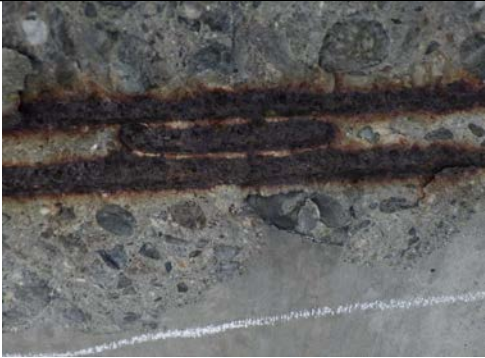
<ul style="list-style-type: none"> 長さ: 350mm、150mm 幅: 150mm、150mm 深さ: 5mm、10mm

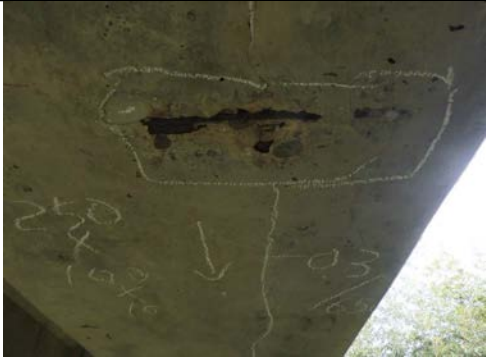
<ul style="list-style-type: none"> 長さ: 250mm 幅: 100mm 深さ: 10mm 		※写真番号300の遠景

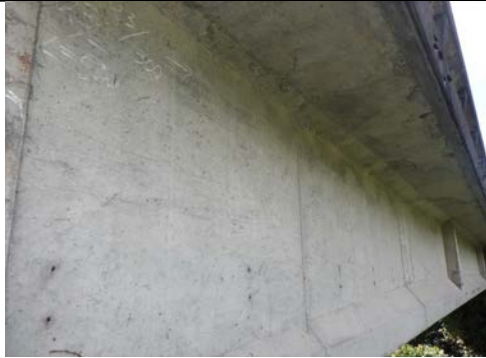
損傷写真	写真番号	302	径間番号	5	前回損傷程度	e	写真番号	303	径間番号	5	前回損傷程度	e
	部材名	主桁	部材番号	01	メ モ		部材名	主桁	部材番号	01	メ モ	
	損傷の種類	その他	損傷程度	a	前回(H30)点検で生じていた植生は撤去済。		損傷の種類	その他	損傷程度	a	【前回(H30)点検写真】

※撤去済

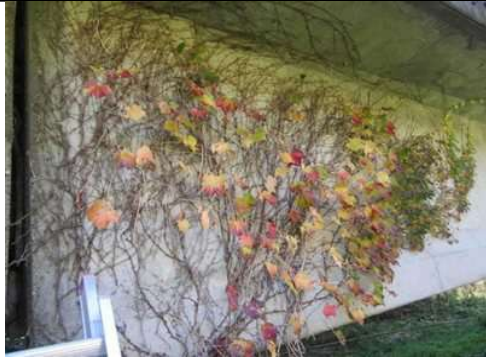
その他-e ・分類6: 植生 ※写真番号302の前回点検写真	
	写真番号	304	径間番号	5	前回損傷程度	a	写真番号	305	径間番号	5	前回損傷程度	a
	部材名	主桁	部材番号	02	メ モ		部材名	主桁	部材番号	02	メ モ	
	損傷の種類	ひびわれ	損傷程度	d(23)	主桁側面にひびわれが見られる。新規損傷である。		損傷の種類	ひびわれ	損傷程度	d(23)	主桁側面にひびわれが見られる。新規損傷である。

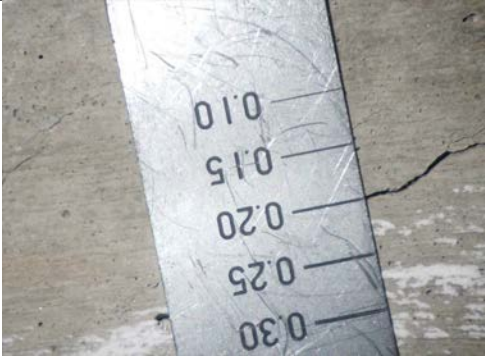
損傷写真	写真番号	310	径間番号	5	前回損傷程度	d(21)	写真番号	311	径間番号	5	前回損傷程度	d(21)
	部材名	主桁	部材番号	02	メ モ		部材名	主桁	部材番号	02	メ モ	
	損傷の種類	ひびわれ	損傷程度	d(21)	主桁側面にひびわれが見られる。前回(H30)点検より損傷の進展は見られない。		損傷の種類	ひびわれ	損傷程度	d(21)	主桁側面にひびわれが見られる。前回(H30)点検より損傷の進展は見られない。

・幅 : 0.2mm ・間隔 : - mm ・長さ : 300mm ・パターン21 ・評価区分:大・小 ※写真番号309の近景

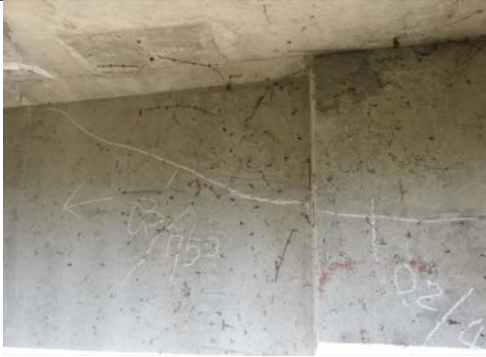
・幅 : 0.3mm ・間隔 : - mm ・長さ : 750mm ・パターン21 ・評価区分:大・小 ※写真番号312の遠景	
	写真番号	312	径間番号	5	前回損傷程度	d(21)	写真番号	313	径間番号	5	前回損傷程度	a
	部材名	主桁	部材番号	02	メ モ		部材名	主桁	部材番号	02	メ モ	
	損傷の種類	ひびわれ	損傷程度	d(21)	主桁側面にひびわれが見られる。前回(H30)点検より損傷の進展は見られない。		損傷の種類	剥離・鉄筋露出	損傷程度	e	主桁下面に鉄筋露出が見られる。鉄筋は著しく腐食している。新規損傷である。

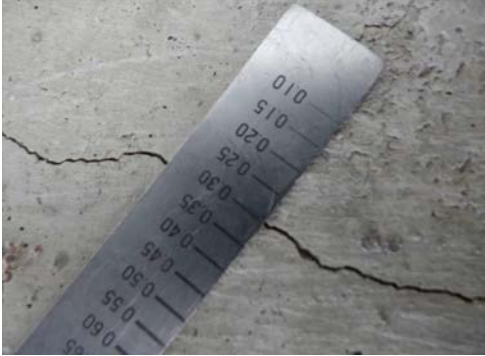
・幅 : 0.3mm ・間隔 : - mm ・長さ : 750mm ・パターン21 ・評価区分:大・小 ※写真番号311の近景		 				・長さ : 400mm ・幅 : 50mm ・深さ : 5mm

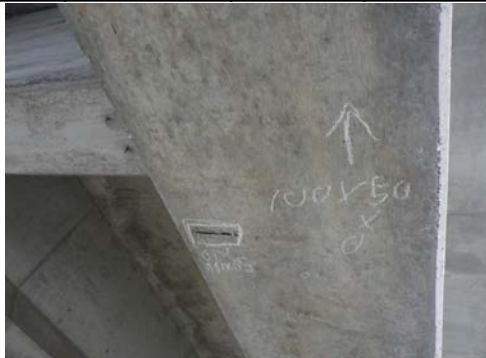
損 傷 写 真	写真番号	314	径間番号	5	前回損傷程度	a	写真番号	315	径間番号	5	前回損傷程度	a
	部材名	主桁	部材番号	02	メ モ		部材名	主桁	部材番号	02	メ モ	
	損傷の種類	剥離・鉄筋露出	損傷程度	e	主桁下面に鉄筋露出が見られる。鉄筋は著しく腐食している。新規損傷である。		損傷の種類	剥離・鉄筋露出	損傷程度	e	主桁下面に鉄筋露出が見られる。鉄筋は著しく腐食している。新規損傷である。

・長さ: 100mm ・幅: 50mm ・深さ: 0mm ※写真番号315の遠景		 				・長さ: 100mm ・幅: 50mm ・深さ: 0mm ※写真番号314の近景	
	写真番号	316	径間番号	5	前回損傷程度	e(24)	写真番号	317	径間番号	5	前回損傷程度	e(24)
	部材名	横桁	部材番号	01	メ モ		部材名	横桁	部材番号	01	メ モ	
	損傷の種類	ひびわれ	損傷程度	e(24)	横桁にひびわれが見られる。前回(H30)点検より損傷の進展は見られない。		損傷の種類	ひびわれ	損傷程度	e(24)	横桁にひびわれが見られる。前回(H30)点検より損傷の進展は見られない。

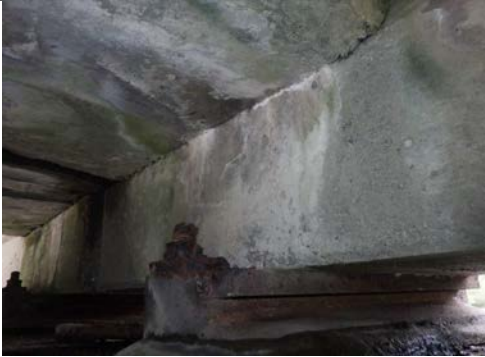
損傷写真	写真番号	318	径間番号	5	前回損傷程度	d	写真番号	319	径間番号	5	前回損傷程度	d
	部材名	横桁	部材番号	01	メ モ		部材名	横桁	部材番号	05	メ モ	
	損傷の種類	漏水・遊離石灰	損傷程度	d	支承付近の横桁に遊離石灰が見られる。錆汁は含んでいない。前回(H30)点検より損傷の進展は見られない。		損傷の種類	漏水・遊離石灰	損傷程度	d	横桁上部に遊離石灰が見られる。錆汁は含んでいない。前回(H30)点検より損傷の進展は見られない。

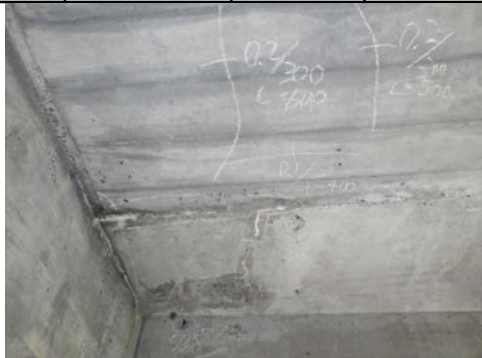
損傷写真	写真番号	326	径間番号	5	前回損傷程度	d	写真番号	327	径間番号	5	前回損傷程度	d
	部材名	床版	部材番号	01	メ モ		部材名	床版	部材番号	01	メ モ	
	損傷の種類	床版ひびわれ	損傷程度	d(1)	中間床版に床版ひびわれが見られる。前回(H30)点検より損傷の進展は見られない。		損傷の種類	床版ひびわれ	損傷程度	d(1)	中間床版に床版ひびわれが見られる。前回(H30)点検より損傷の進展は見られない。	
	 				・幅：0.3mm、0.2mm、0.2mm ・間隔：300mm、300mm ・長さ：600mm、600mm、500mm ・パターン1 【その他の損傷】 漏水・遊離石灰-d ※写真番号327の遠景		 				・幅：0.3mm、0.2mm、0.2mm ・間隔：300mm、300mm ・長さ：600mm、600mm、500mm ・パターン1 【その他の損傷】 漏水・遊離石灰-d ※写真番号326の近景	
	写真番号	328	径間番号	5	前回損傷程度	d	写真番号	329	径間番号	5	前回損傷程度	d(16)
	部材名	床版	部材番号	01	メ モ		部材名	PC定着部	部材番号	01	メ モ	
	損傷の種類	床版ひびわれ	損傷程度	d(1)	中間床版に床版ひびわれが見られる。前回(H30)点検より損傷の進展は見られない。		損傷の種類	ひびわれ	損傷程度	d(16)	Cr04PC定着部にひびわれからの軽微な遊離石灰が見られる。前回(H30)点検より損傷の進展は見られない。

・幅：0.2mm、0.2mm ・間隔：300mm ・長さ：600mm、500mm ・パターン1 【その他の損傷】 漏水・遊離石灰-d

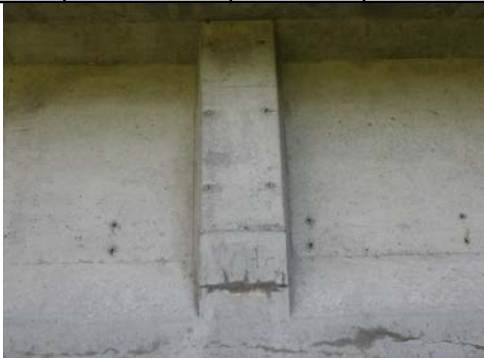
・幅：0.1mm、0.05mm ・間隔：200mm ・長さ：200mm、100mm ・パターン16 ・評価区分：中・大 【その他の損傷】 漏水・遊離石灰-d 定着部の異常-c ・分類2: PC鋼材横締め ・パターン1 ※写真番号330の遠景

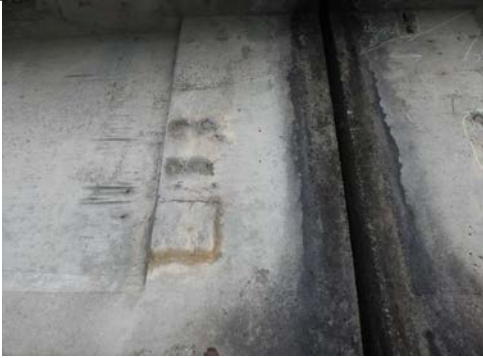
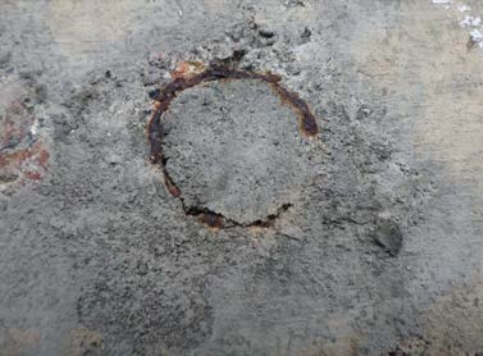
損傷写真	写真番号	334	径間番号	5	前回損傷程度	d	写真番号	335	径間番号	5	前回損傷程度	d
	部材名	PC定着部	部材番号	01	メ モ		部材名	PC定着部	部材番号	01	メ モ	
	損傷の種類	剥離・鉄筋露出	損傷程度	d	Cr01PC定着部に鋼材(グラウト注入口)の露出が見られる。鋼材の腐食は軽微である。前回(H30)点検より損傷の進展は見られない。 ・長さ: 30mm ・幅: 30mm ・深さ: 0mm ・4箇所 【その他の損傷】 定着部の異常-c ・分類2:PC鋼材横締め ・パターン3 ※写真番号335の遠景		損傷の種類	剥離・鉄筋露出	損傷程度	d	Cr01PC定着部に鋼材(グラウト注入口)の露出が見られる。鋼材の腐食は軽微である。前回(H30)点検より損傷の進展は見られない。 ・長さ: 30mm ・幅: 30mm ・深さ: 0mm ・3箇所 【その他の損傷】 定着部の異常-c ・分類2:PC鋼材横締め ・パターン3 ※写真番号334の近景

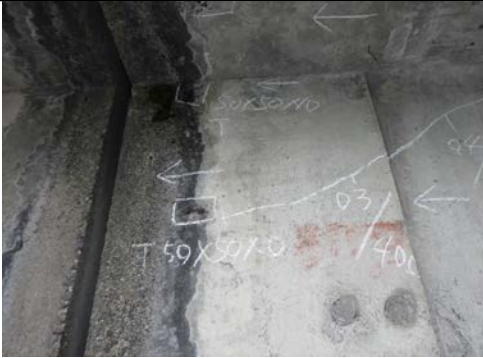
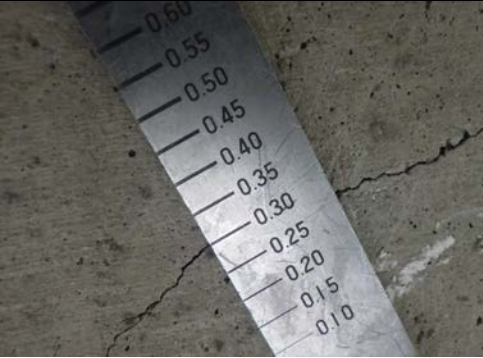
写真番号	336	径間番号	5	前回損傷程度	a	写真番号	337	径間番号	5	前回損傷程度	a
	部材名	PC定着部	部材番号	02	メ モ		部材名	PC定着部	部材番号	02	メ モ	
	損傷の種類	ひびわれ	損傷程度	d(16)	Cr01PC定着部にひびわれ、鉄筋露出が見られる。新規損傷である。 ・幅: 0.3mm ・間隔: -mm ・長さ: 400mm ・パターン16 ・評価区分: 大・小 【その他の損傷】 剥離・鉄筋露出-e 定着部の異常-c ・分類2:PC鋼材横締め ・パターン1、3 ※写真番号337, 338の遠景		損傷の種類	ひびわれ	損傷程度	d(16)	Cr01PC定着部にひびわれ、鉄筋露出が見られる。新規損傷である。 ・幅: 0.3mm ・間隔: -mm ・長さ: 400mm ・パターン16 ・評価区分: 大・小 【その他の損傷】 定着部の異常-c ・分類2:PC鋼材横締め ・パターン1 ※写真番号336の近景

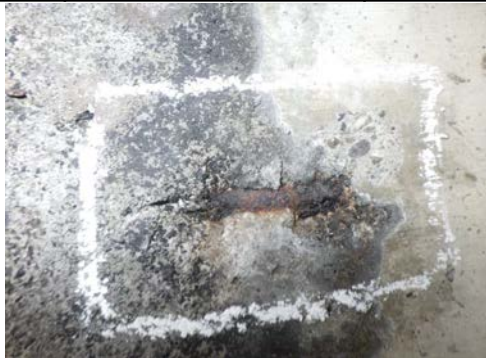
損 傷 写 真	写真番号	338	径間番号	5	前回損傷程度	a	写真番号	339	径間番号	5	前回損傷程度	d(16)
	部材名	PC定着部	部材番号	02	メ モ		部材名	PC定着部	部材番号	02	メ モ	
	損傷の種類	剥離・鉄筋露出	損傷程度	e	CR01PC定着部に鉄筋露出が 見られる。新規損傷である。		損傷の種類	ひびわれ	損傷程度	d(16)	Cr05PC定着部にひびわれ、鉄筋 露出が見られる。前回(H30)点検 から鉄筋露出は新たな損傷であ る。

・長さ: 50mm ・幅 : 50mm ・深さ: 0mm 【その他の損傷】 定着部の異常-c ・分類2:PC鋼材横締め ・パターン3 ※写真番号336の近景

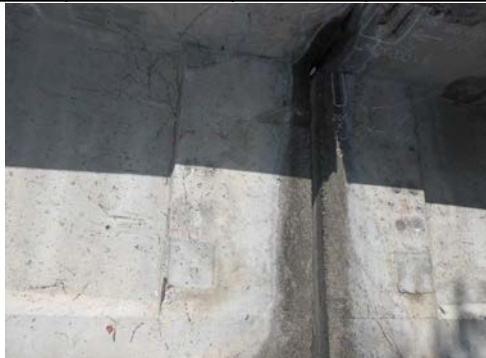
・幅 : 0.2mm ・間隔: -mm ・長さ: 400mm ・パターン16 ・評価区分: 大・小 【その他の損傷】 剥離・鉄筋露出-e 定着部の異常-c ・分類2:PC鋼材横締め ・パターン1、3 ※写真番号340、341の遠景			
	写真番号	340	径間番号	5	前回損傷程度	d(16)	写真番号	341	径間番号	5	前回損傷程度	a
	部材名	PC定着部	部材番号	02	メ モ		部材名	PC定着部	部材番号	02	メ モ	
	損傷の種類	ひびわれ	損傷程度	d(16)	Cr05PC定着部にひびわれ、鉄筋露 出が見られる。前回(H30)点検より 損傷の進展は見られない。		損傷の種類	剥離・鉄筋露出	損傷程度	e	Cr05PC定着部に鉄筋露出が 見られる。新規損傷である。

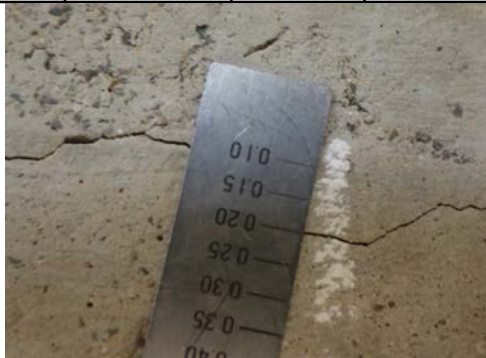
・幅 : 0.2mm ・間隔: -mm ・長さ: 400mm ・パターン16 ・評価区分: 大・小 【その他の損傷】 定着部の異常-c ・分類2:PC鋼材横締め ・パターン1 ※写真番号339の近景

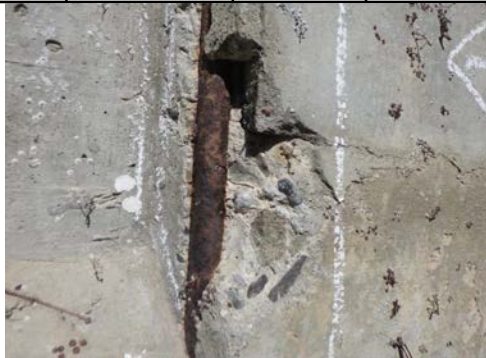
・長さ: 400mm ・幅 : 50mm ・深さ: 10mm 【その他の損傷】 定着部の異常-c ・分類2:PC鋼材横締め ・パターン3 ※写真番号339の近景
