データ記録様式(その10) 損傷写真	径間番号	1	起点側	緯度	35° 29' 12.628"	終点側	緯度	35° 29' 11.018"	橋梁ID	35.48684,136.24546
				経度	136° 14' 43.660"		経度	136° 14' 50.579"

フリガナ 橋梁名	アメノモリハシ 雨之森橋	路線名	雨森高野線	管理者	長浜市	橋梁コード	BR0-252034-01036
備考

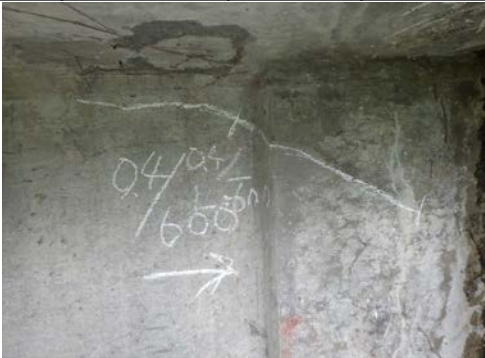
損傷写真	写真番号	375	径間番号	6	前回損傷程度	d(4)	写真番号	376	径間番号	6	前回損傷程度	d(4)
	部材名	主桁	部材番号	01	メ モ		部材名	主桁	部材番号	01	メ モ	
	損傷の種類	ひびわれ	損傷程度	d(4)	主桁側面にひびわれが見られる。前回(H30)点検より損傷の進展は見られない。		損傷の種類	ひびわれ	損傷程度	d(4)	主桁側面にひびわれが見られる。前回(H30)点検より損傷の進展は見られない。

<ul style="list-style-type: none"> ・幅 : 0.4mm ・間隔 : - mm ・長さ : 650mm ・パターン4 ・評価区分: 大・小

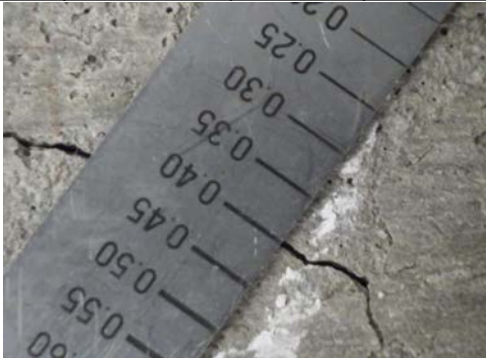
<ul style="list-style-type: none"> ・幅 : 0.4mm ・間隔 : - mm ・長さ : 650mm ・パターン4 ・評価区分: 大・小 	
					※写真番号376の遠景						※写真番号375の近景	
	写真番号	377	径間番号	6	前回損傷程度	d(4)	写真番号	378	径間番号	6	前回損傷程度	d(4)
	部材名	主桁	部材番号	01	メ モ		部材名	主桁	部材番号	01	メ モ	
	損傷の種類	ひびわれ	損傷程度	d(4)	主桁側面にひびわれが見られる。前回(H30)点検より損傷の進展は見られない。		損傷の種類	ひびわれ	損傷程度	d(4)	主桁側面にひびわれが見られる。前回(H30)点検より損傷の進展は見られない。	
	 				<ul style="list-style-type: none"> ・幅 : 0.5mm ・間隔 : - mm ・長さ : 350mm ・パターン4 ・評価区分: 大・小

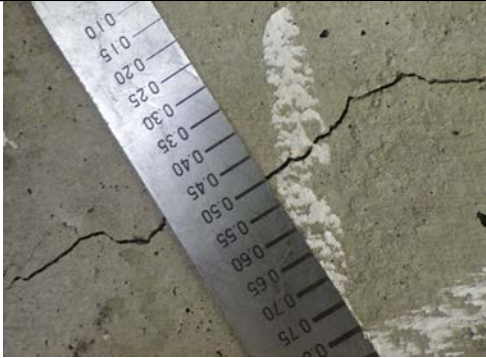
<ul style="list-style-type: none"> ・幅 : 0.5mm ・間隔 : - mm ・長さ : 350mm ・パターン4 ・評価区分: 大・小 	
					※写真番号378の遠景						※写真番号377の近景

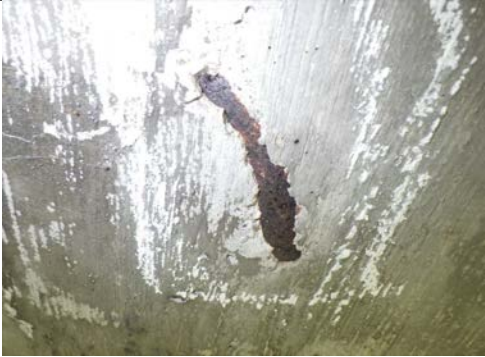
損傷写真	写真番号	387	径間番号	6	前回損傷程度	d	写真番号	388	径間番号	6	前回損傷程度	a
	部材名	主桁	部材番号	02	メ モ		部材名	主桁	部材番号	02	メ モ	
	損傷の種類	剥離・鉄筋露出	損傷程度	e	主桁側面に鉄筋露出が見られる。鉄筋は著しく腐食している。前回(H30)点検より損傷が進展している。		損傷の種類	剥離・鉄筋露出	損傷程度	e	主桁側面に鉄筋露出が見られる。鉄筋は著しく腐食している。新規損傷である。

<ul style="list-style-type: none"> ・長さ: 50mm、100mm ・幅: 100mm、50mm ・深さ: 0mm、0mm

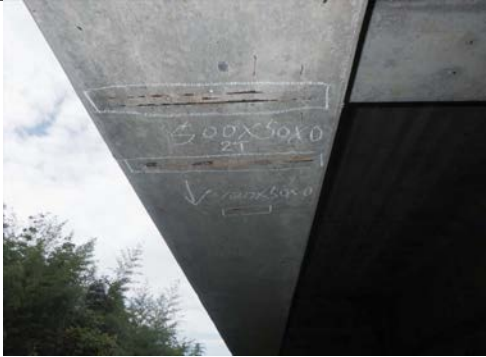
<ul style="list-style-type: none"> ・長さ: 500mm、100mm ・幅: 50mm、50mm ・深さ: 0mm、0mm 		※写真番号389の遠景	
	写真番号	389	径間番号	6	前回損傷程度	a	写真番号	390	径間番号	6	前回損傷程度	d(24)
	部材名	主桁	部材番号	02	メ モ		部材名	横桁	部材番号	01	メ モ	
	損傷の種類	剥離・鉄筋露出	損傷程度	e	主桁側面に鉄筋露出が見られる。鉄筋は著しく腐食している。新規損傷である。		損傷の種類	ひびわれ	損傷程度	d(24)	横桁にひびわれ、鉄筋露出が見られる。前回(H30)点検より損傷の進展は見られない。

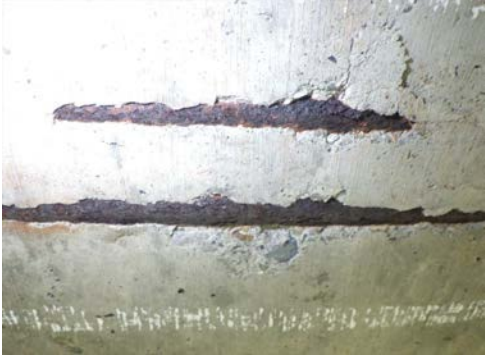
<ul style="list-style-type: none"> ・長さ: 500mm、100mm ・幅: 50mm、50mm ・深さ: 0mm、0mm

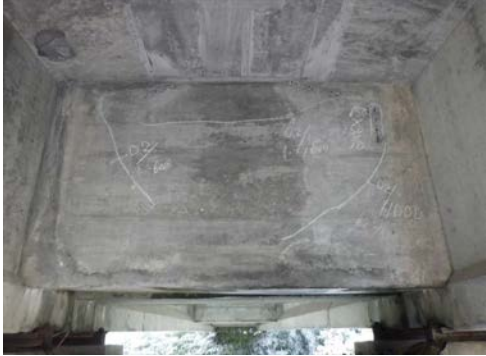
<ul style="list-style-type: none"> ・幅: 0.2mm ・間隔: - mm ・長さ: 600mm、1000mm ・パターン24 ・評価区分: 中・小 		【その他の損傷】 剥離・鉄筋露出-d ※写真番号391、392の遠景

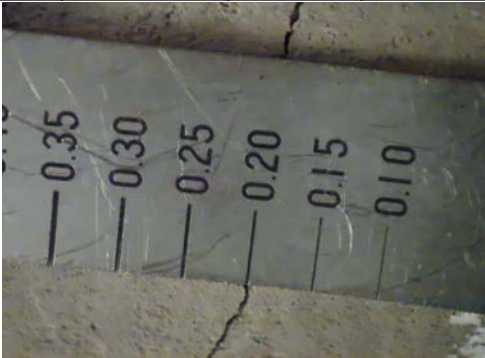
損傷写真	写真番号	391	径間番号	6	前回損傷程度	d(24)	写真番号	392	径間番号	6	前回損傷程度	d
	部材名	横桁	部材番号	01	メ モ		部材名	横桁	部材番号	01	メ モ	
	損傷の種類	ひびわれ	損傷程度	d(24)	横桁にひびわれ、鉄筋露出が見られる。前回(H30)点検より損傷の進展は見られない。		損傷の種類	剥離・鉄筋露出	損傷程度	d	横桁に鉄筋露出が見られる。鋼材の腐食は軽微である。前回(H30)点検より損傷の進展は見られない。

<ul style="list-style-type: none"> ・幅 : 0.2mm ・間隔: - mm ・長さ: 600mm、1000mm ・パターン24 ・評価区分: 大・小

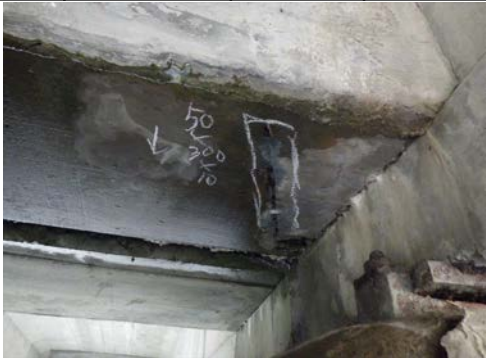
<ul style="list-style-type: none"> ・長さ: 50mm ・幅 : 300mm ・深さ: 10mm 		※写真番号390の近景	
	写真番号	393	径間番号	6	前回損傷程度	d	写真番号	394	径間番号	6	前回損傷程度	d
	部材名	横桁	部材番号	02	メ モ		部材名	横桁	部材番号	02	メ モ	
	損傷の種類	剥離・鉄筋露出	損傷程度	e	横桁に鉄筋露出が見られる。鉄筋は著しく腐食している。前回(H30)点検より損傷が進展している。		損傷の種類	剥離・鉄筋露出	損傷程度	e	横桁に鉄筋露出が見られる。鉄筋は著しく腐食している。前回(H30)点検より損傷が進展している。

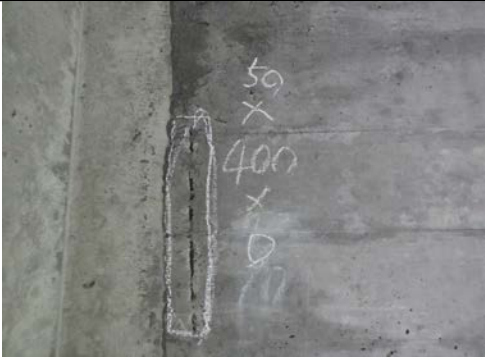
<ul style="list-style-type: none"> ・長さ: 50mm ・幅 : 400mm ・深さ: 0mm

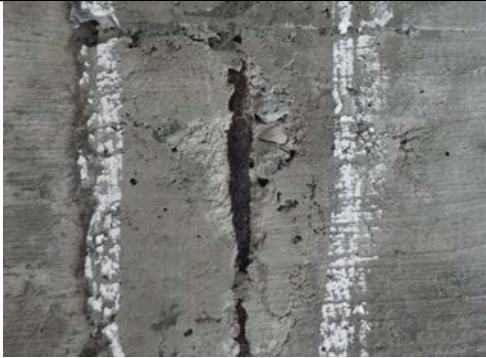
<ul style="list-style-type: none"> ・長さ: 50mm ・幅 : 400mm ・深さ: 0mm 		※写真番号393の近景	
					※写真番号394の遠景

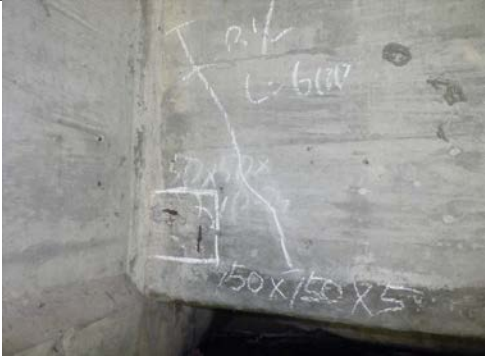
損傷写真	写真番号	395	径間番号	6	前回損傷程度	c(24)	写真番号	396	径間番号	6	前回損傷程度	c(24)
	部材名	横桁	部材番号	05	メ モ		部材名	横桁	部材番号	05	メ モ	
	損傷の種類	ひびわれ	損傷程度	c(24)	横桁にひびわれ、鉄筋露出が見られる。前回(H30)点検より損傷の進展は見られない。		損傷の種類	ひびわれ	損傷程度	c(24)	横桁にひびわれが見られる。前回(H30)点検より損傷の進展は見られない。

・幅 : 0.1mm ・間隔 : - mm ・長さ : 600mm ・パターン24 ・評価区分 : 中・小 【その他の損傷】 剥離・鉄筋露出-d 150×150×5 ※写真番号396の遠景

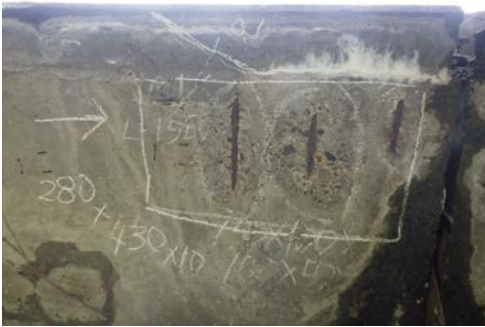
・幅 : 0.1mm ・間隔 : - mm ・長さ : 600mm ・パターン24 ・評価区分 : 中・小 ※写真番号397の近景	
	写真番号	397	径間番号	6	前回損傷程度	d	写真番号	398	径間番号	6	前回損傷程度	d
	部材名	床版	部材番号	01	メ モ		部材名	床版	部材番号	01	メ モ	
	損傷の種類	剥離・鉄筋露出	損傷程度	e	張出し床版に鉄筋露出が見られる。鉄筋は著しく腐食している。前回(H30)点検より損傷が進展している。		損傷の種類	剥離・鉄筋露出	損傷程度	e	張出し床版に鉄筋露出が見られる。鉄筋は著しく腐食している。前回(H30)点検より損傷が進展している。

・長さ : 280mm ・幅 : 430mm ・深さ : 10mm ※写真番号398の遠景

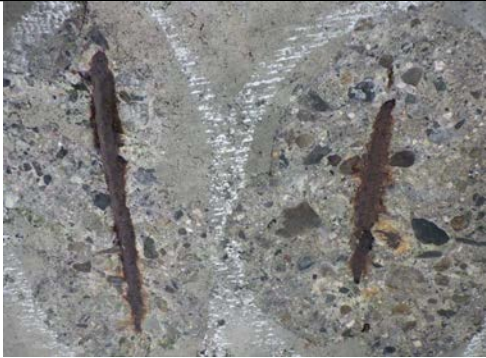
・長さ : 280mm ・幅 : 430mm ・深さ : 10mm ※写真番号397の近景

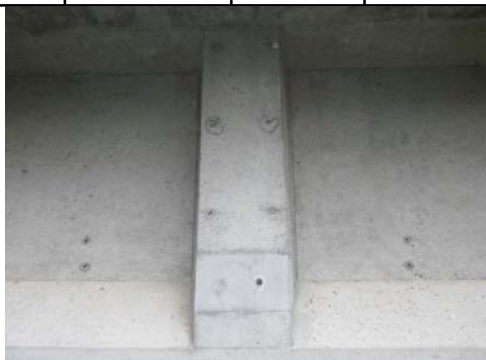
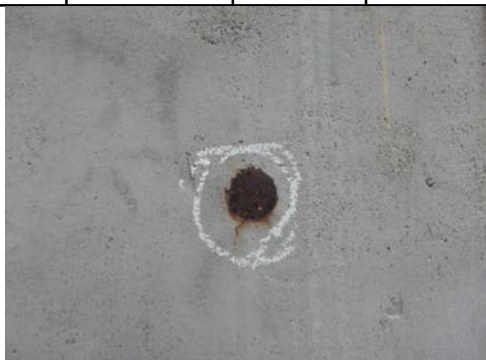
損傷写真	写真番号	419	径間番号	6	前回損傷程度	a	写真番号	420	径間番号	6	前回損傷程度	a
	部材名	PC定着部	部材番号	02	メ モ		部材名	PC定着部	部材番号	02	メ モ	
	損傷の種類	剥離・鉄筋露出	損傷程度	d	Cr03PC定着部に鋼材(グラウト注入口)の露出が見られる。鋼材の腐食は軽微である。新規損傷である。 ・長さ: 30mm ・幅 : 30mm ・深さ: 0mm ・3箇所 【その他の損傷】 定着部の異常-c ・分類2:PC鋼材横締め ・パターン3 ※写真番号420の遠景		損傷の種類	剥離・鉄筋露出	損傷程度	d	Cr03PC定着部に鋼材(グラウト注入口)の露出が見られる。鋼材の腐食は軽微である。新規損傷である。 ・長さ: 30mm ・幅 : 30mm ・深さ: 0mm ・3箇所 【その他の損傷】 定着部の異常-c ・分類2:PC鋼材横締め ・パターン3 ※写真番号419の近景

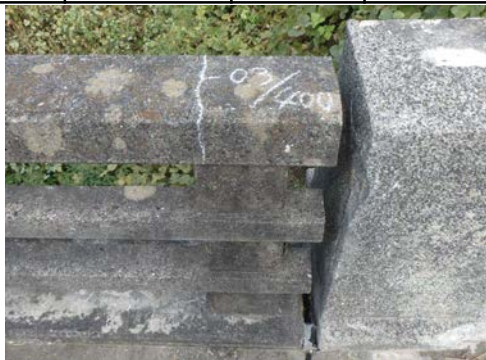
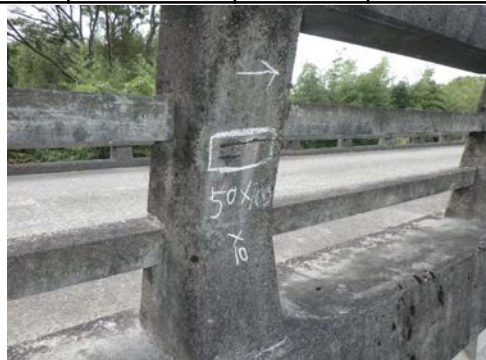
損 傷 写 真	写真番号	439	径間番号	6	前回損傷程度	d	写真番号	440	径間番号	6	前回損傷程度	d
	部材名	防護柵	部材番号	01	メ モ		部材名	防護柵	部材番号	01	メ モ	
	損傷の種類	ひびわれ	損傷程度	d	防護柵にひびわれが見られる。前回(H30)点検より損傷の進展は見られない。 ・幅：0.3mm ・間隔：－mm ・長さ：400mm ・評価区分：大・小		損傷の種類	剥離・鉄筋露出	損傷程度	e	防護柵支柱外面に鉄筋露出が見られる。鉄筋は著しく腐食している。前回(H30)点検より損傷が進展している。 ・長さ：50mm ・幅：100mm ・深さ：10mm ※写真番号441の遠景

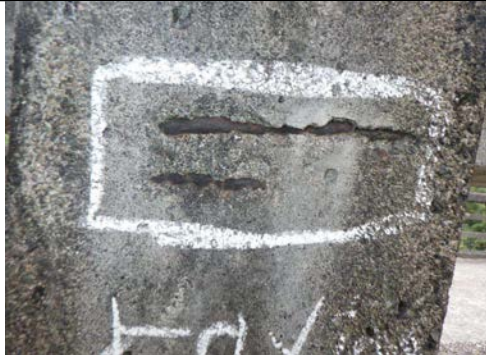
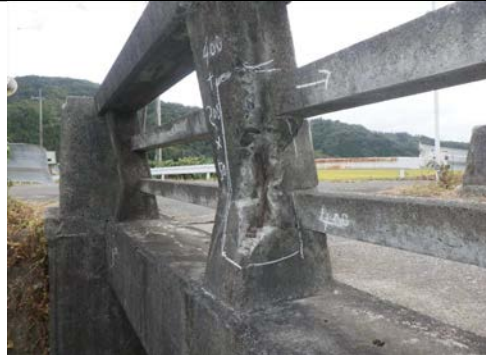
写真番号	441	径間番号	6	前回損傷程度	d	写真番号	442	径間番号	6	前回損傷程度	d
	部材名	防護柵	部材番号	01	メ モ		部材名	防護柵	部材番号	01	メ モ	
損傷の種類	剥離・鉄筋露出	損傷程度	e	防護柵支柱外面に鉄筋露出が見られる。鉄筋は著しく腐食している。前回(H30)点検より損傷が進展している。 ・長さ：50mm ・幅：100mm ・深さ：10mm ※写真番号440の近景		損傷の種類	剥離・鉄筋露出	損傷程度	e	防護柵支柱外面に鉄筋露出が見られる。鉄筋は著しく腐食している。前回(H30)点検より損傷が進展している。 ・長さ：400mm ・幅：200mm ・深さ：50mm 【他の損傷】 変形・欠損-c ※写真番号443の遠景

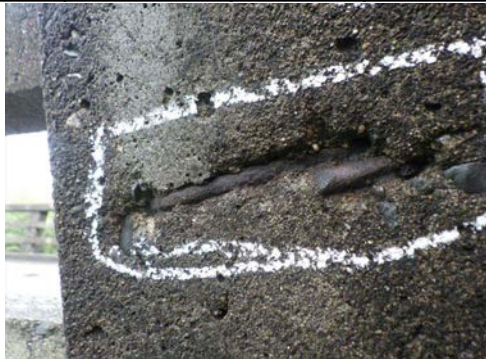
損 傷 写 真	写真番号	447	径間番号	6	前回損傷程度	d	写真番号	448	径間番号	6	前回損傷程度	d
	部材名	防護柵	部材番号	02	メ モ		部材名	防護柵	部材番号	02	メ モ	
	損傷の種類	剥離・鉄筋露出	損傷程度	e	防護柵支柱外面に鉄筋露出が見られる。鉄筋は著しく腐食している。前回(H30)点検より損傷が進展している。		損傷の種類	剥離・鉄筋露出	損傷程度	e	防護柵笠木下面に鉄筋露出が見られる。鉄筋は著しく腐食している。前回(H30)点検より損傷が進展している。

・長さ: 50mm ・幅: 100mm ・深さ: 0mm ・2箇所

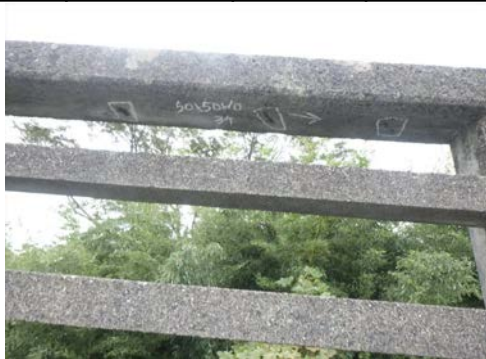
・長さ: 50mm ・幅: 50mm ・深さ: 10mm ・3箇所			
				※写真番号446の近景								
	写真番号	449	径間番号	6	前回損傷程度	d	写真番号	450	径間番号	6	前回損傷程度	d
	部材名	防護柵	部材番号	02	メ モ		部材名	防護柵	部材番号	02	メ モ	
	損傷の種類	剥離・鉄筋露出	損傷程度	e	防護柵支柱外面に鉄筋露出が見られる。鉄筋は著しく腐食している。前回(H30)点検より損傷が進展している。		損傷の種類	剥離・鉄筋露出	損傷程度	e	防護柵支柱外面に鉄筋露出が見られる。鉄筋は著しく腐食している。前回(H30)点検より損傷が進展している。	
 			・長さ: 400mm ・幅: 200mm ・深さ: 50mm		 			・長さ: 400mm ・幅: 200mm ・深さ: 50mm				
			【他の損傷】 変形・欠損-c					【他の損傷】 変形・欠損-c				
			※写真番号450の遠景					※写真番号449の近景
