TITLE
とらひめ認定こども園外壁等防水修繕

DRAWING NAME	A1(A3)-SCALE	No.	31402208
平面図及び配置図、屋根伏図 1:200(1:400)		2	4

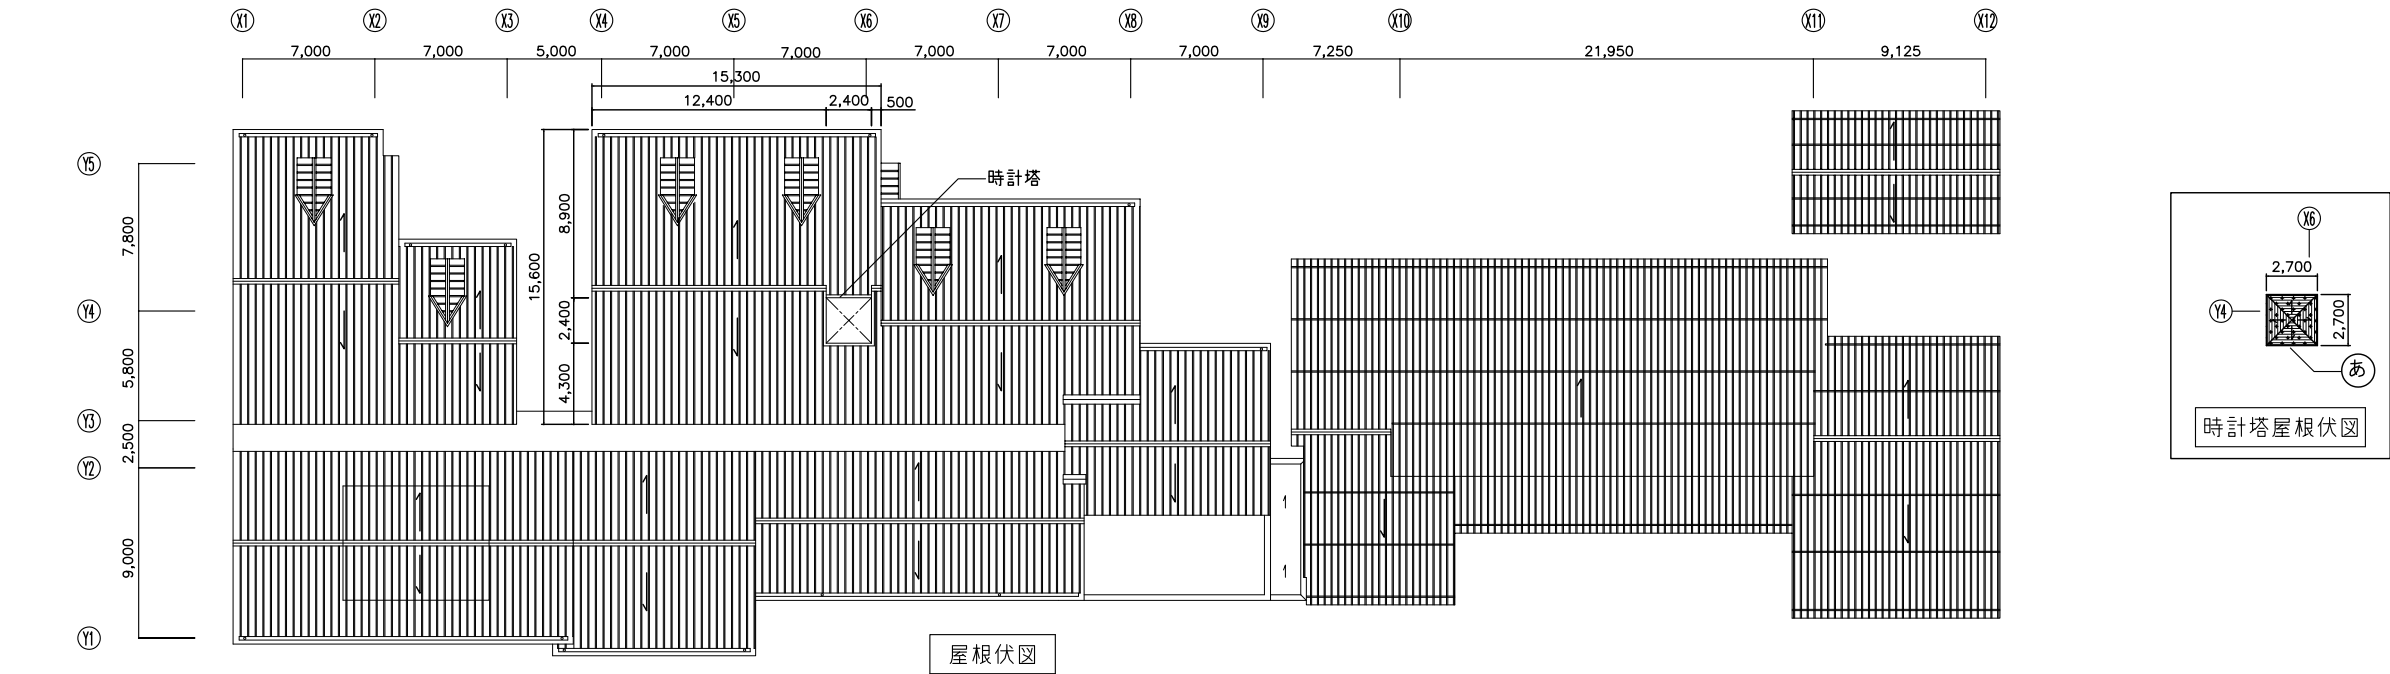
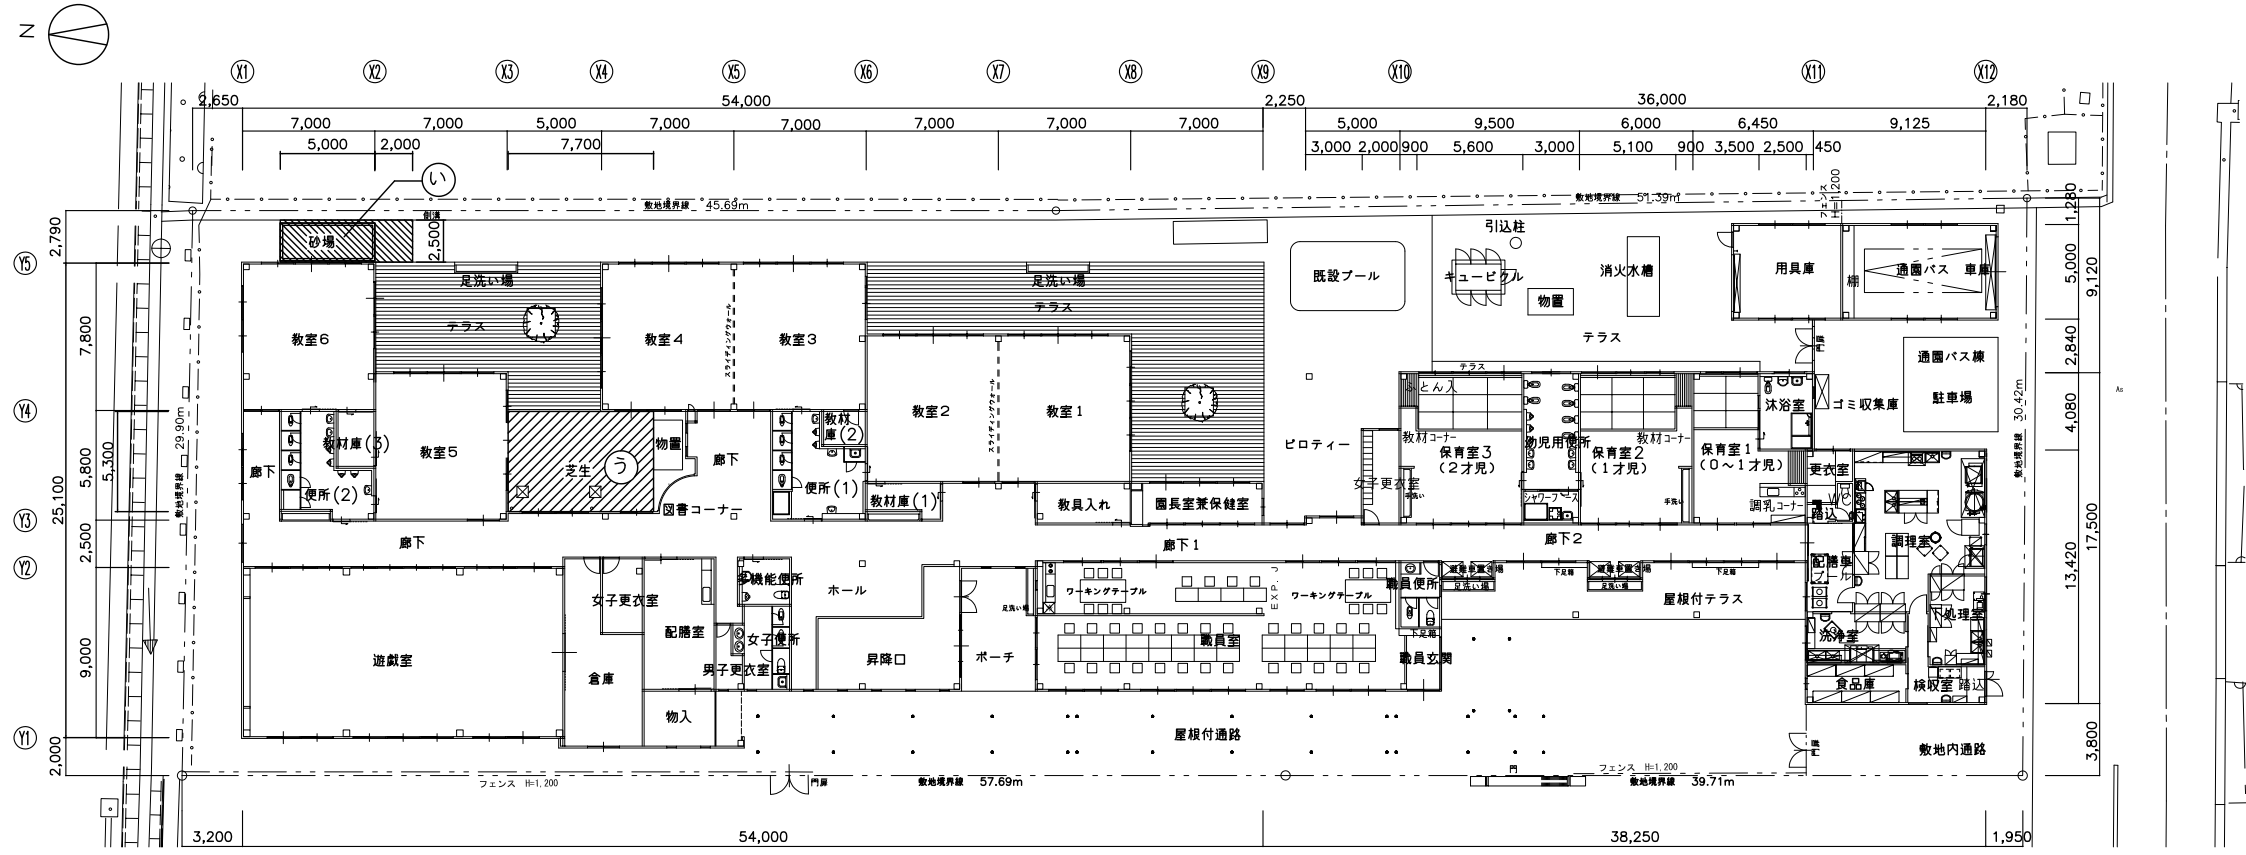
記号	部位	現況、撤去	工事内容
あ	時計塔屋根	フッ素樹脂鋼板t0.4平葺（現況）	清掃及び高圧洗浄（A=18㎡）、鋼板取合部（L=80m）をシーリング、ケレン下地処理の上高弾性厚膜アクリルゴム系防水防錆工法ローラー塗（A=18㎡）の範囲
い	砂場	砂場（CB2段積み囲いL=15m、洗砂3㎡）及び砂利砕石敷撤去（2㎡）の範囲	砂場撤去後、建物周囲の地盤高を東側側溝蓋天端高さ（地盤高から200mm下がり）に摺り付けること。（）の範囲
う	芝生	既設人工芝t5撤去（A=38㎡）の範囲、雨水枡等は残置	人工芝撤去後下地クレンエポキシ樹脂系舗装材による補修の上、防滑塩ビシートt2.9張新設（A=38㎡）の範囲、東側端部一部アルミ押えL=5m、他端部シーリング処理L=21m共
