令和3（2021）年3月  
菅並集落伝統的建造物群保存対策調査 概報

## 長浜市余呉町 菅並集落 伝統的建造物群 保存対策調査 概報

2021.3  
長浜市・滋賀県立大学

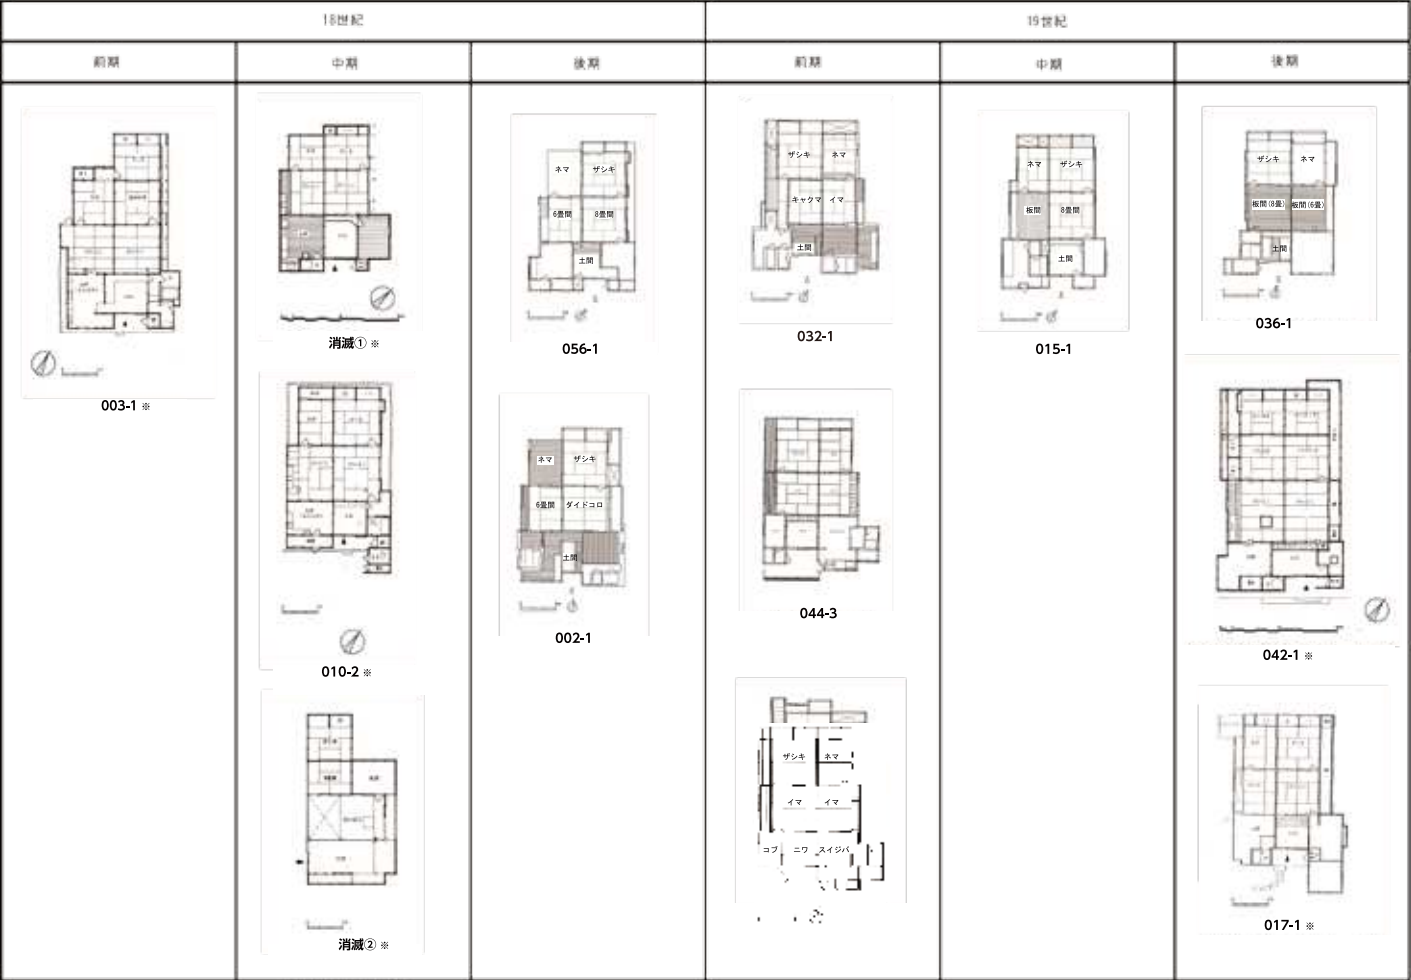
主屋平面の編年表（案）

※ 003-1、010-2、017-1、042-1、消滅①、消滅②は、「高浜川ダム建設地域民俗文化財調査報告書」（1991年）より転載

- ◆主屋13棟、土蔵5棟、隠居屋3棟、その他5棟、の実測調査を実施した。
- 〈主 屋〉
  - 現段階での編年表（案）を作成した（P5.「主屋平面の編年表（案）」「主屋断面の編年表（案）」）。
  - 標準的な主屋は、茅葺・入母屋造・妻入り・南入口・広間型三間取り・上屋梁の幅2間半・縁側なし・屋根勾配は約50度、である。
  - 上屋梁の幅が3間になると、主屋は奥行方向に大きくなる傾向がある。
  - ネマ・ザシキ境の柱や半間壁は、古式と思われる。
  - ダイドコとニワの上に、十字梁がかかっている。
- 〈隠居屋〉
  - 二間取りが標準であったと考えられる。
  - 茅葺の隠居屋は、主屋と同じで十字梁を用いた構造をとっていた。ただし、現在は「合掌崩し」をした隠居屋が多い。
