家屋台帳からみた集落景観の変化

長浜市余呉町  
菅並集落 伝統的建造物群  
保存対策調査 概報Ⅱ

## ■ 概 要

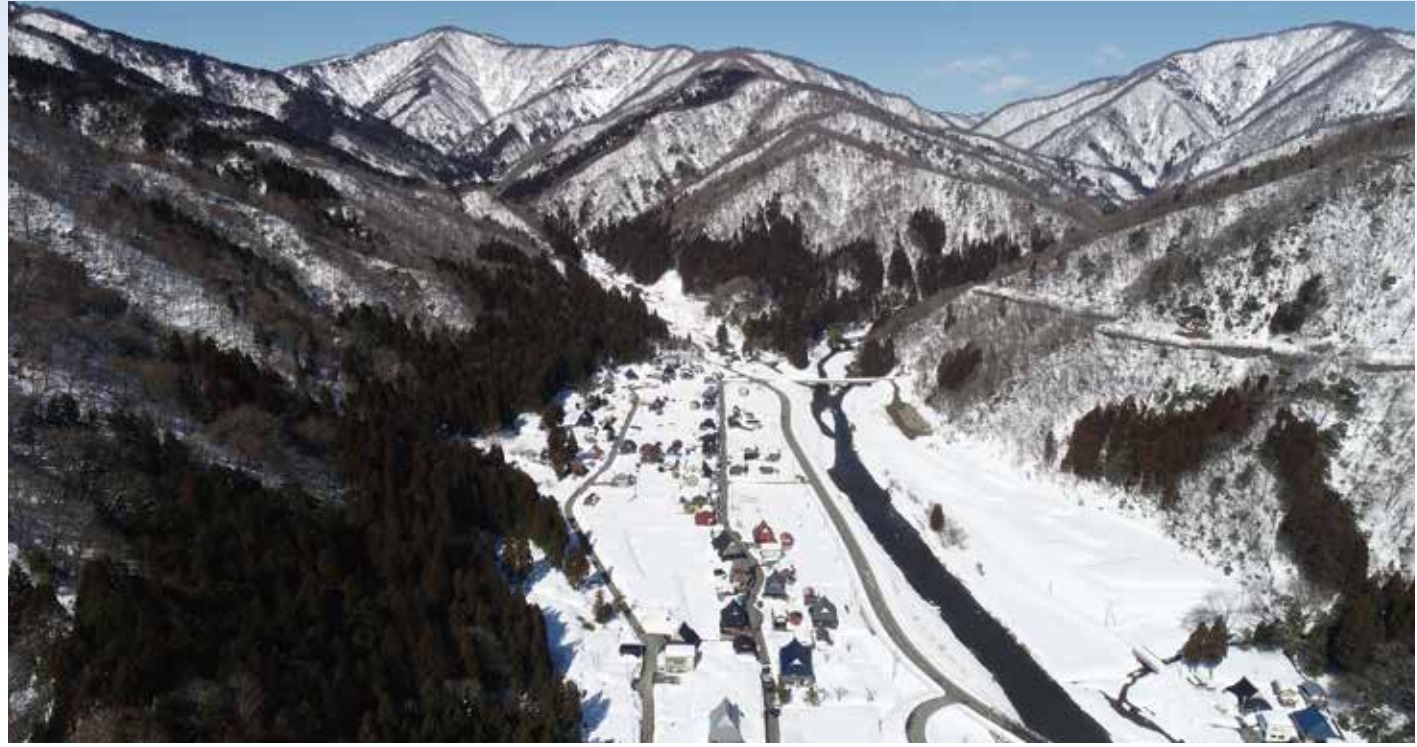
南側上空から見た令和 4 年 2 月の菅並集落（草野保徳氏撮影）

◆ドローンによる空中写真撮影（夏期・秋期・冬期）を行った（撮影協力：草野保徳氏）。
