## 菅並集落伝統的建造物群保存対策調査 概報Ⅲ

## 長浜市余呉町

# 菅並集落 伝統的建造物群 保存対策調査 概報Ⅲ

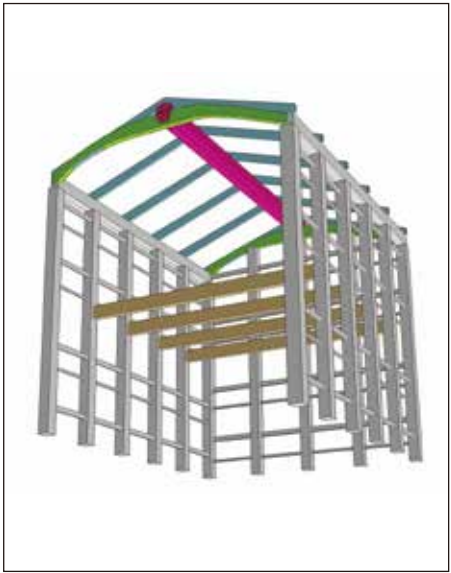
土蔵(029-2)構造模式図

- 二間取りが標準的であったと考えられる。
- 茅葺の隠居屋は主屋（余呉型民家）と同じく十字梁構造であった。ただし、現在は、茅葺から瓦葺へ屋根替えをしたものが多い。
- 〈土 蔵〉
- 切妻造・置屋根形式、現在はほぼ瓦葺であるが、もとは茅葺・板葺・杉皮葺の土蔵もあった。構造は、地棟と登梁を用いている（P2.「土蔵（029-2）構造模式図」）。なお、切妻屋根の妻面において、外壁の半間外側に板張りの壁を建て、ケラバ（切妻屋根の妻側端部）の下を内部化する土蔵が数棟見られた。
