美浜発電所3号の 審査結果について

4. 美浜3号の新規制基準 に係る審査結果

**5. 美浜3号、高浜1, 2号の
40年超の運転
に係る審査結果**

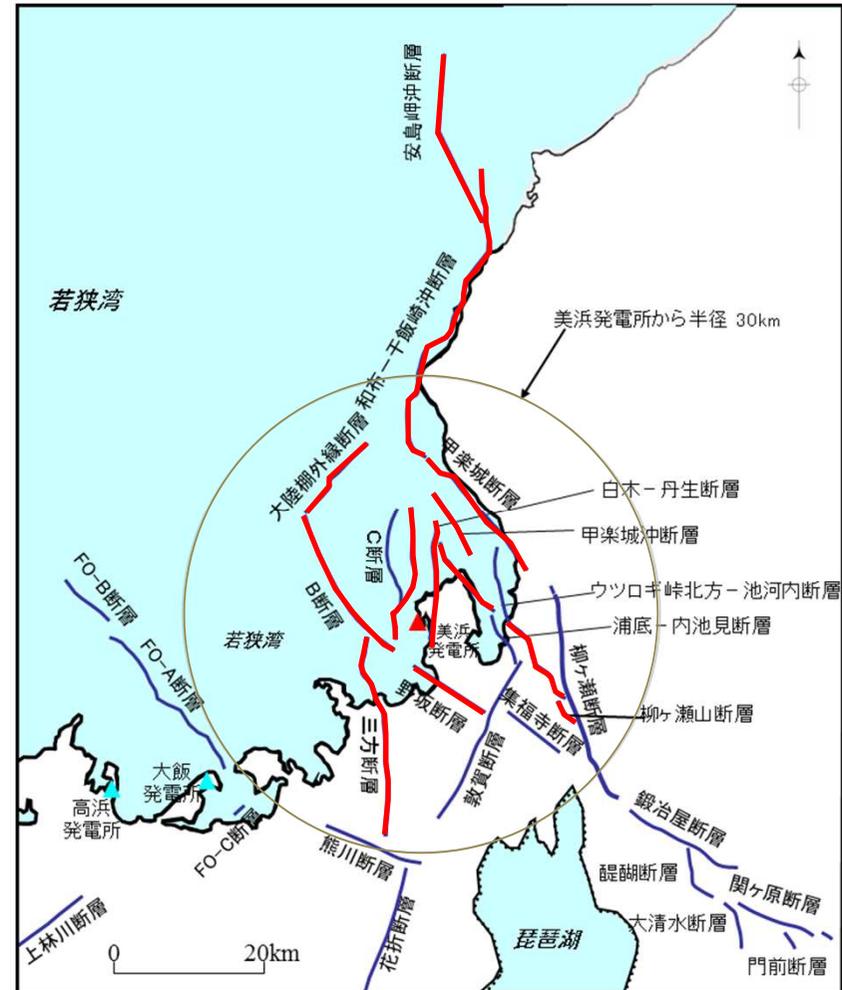
【敷地周辺の主な断層の分布】

- C断層、三方断層、白木－丹生断層、大陸棚外縁～B～野坂断層、安島岬沖～和布－干飯崎沖～甲楽城断層に加え、審査の過程において甲楽城沖断層～浦底断層～池河内断層～柳ヶ瀬山断層による地震を検討用地震として追加。
- 断層上端深さについて、調査結果の信頼性を踏まえて評価することを指摘し、申請当初の4kmから3kmに見直した上で地震動評価を実施。
- 地震動評価において、震源断層の長さの不確かさとして、安島岬沖～和布－干飯崎沖～甲楽城断層～甲楽城沖断層～浦底断層～池河内断層～柳ヶ瀬山断層～柳ヶ瀬断層南部～鍛冶屋断層～関ヶ原断層の連動ケースを追加。

(注) 敷地から半径約30kmの範囲の主な断層について図示している。

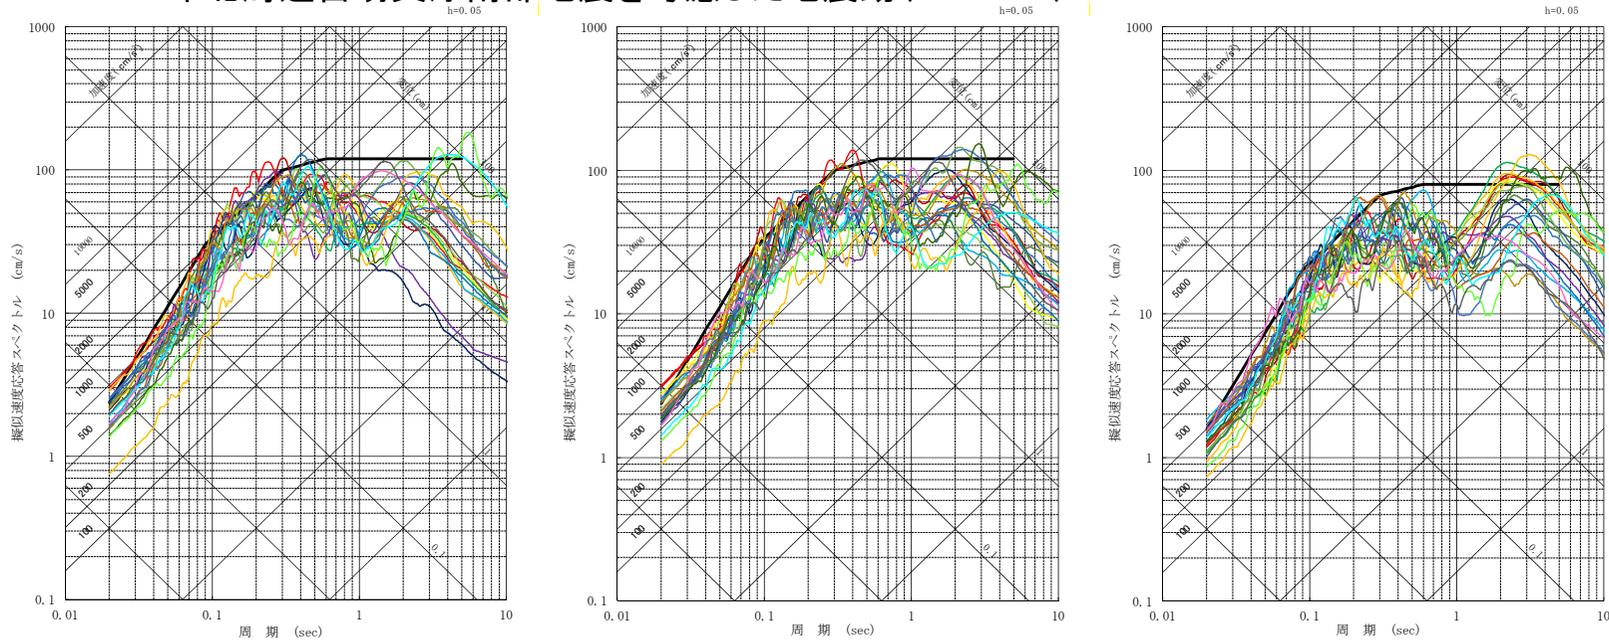
→24種類の基準地震動を策定。

- 応答スペクトルに基づく基準地震動S_s-1(最大加速度750ガル)
- 断層モデルを用いた手法による基準地震動S_s-2~S_s-22(最大加速度は最大993ガル)
- 震源を特定せず策定する地震動として、以下の2つ。
 - ・2000年鳥取県西部地震における賀祥ダムの観測記録による地震動(S_s-23)
 - ・2004年北海道留萌支庁南部地震を考慮した地震動(S_s-24)

- 水平(NS)方向**
- 基準地震動S_s-1
 - 基準地震動S_s-2 C断層(短周期の地震動1.5倍ケース、破壊開始点1)
 - 基準地震動S_s-3 C断層(短周期の地震動1.5倍ケース、破壊開始点2)
 - 基準地震動S_s-4 C断層(短周期の地震動1.5倍ケース、破壊開始点3)
 - 基準地震動S_s-5 C断層(短周期の地震動1.5倍ケース、破壊開始点4)
 - 基準地震動S_s-6 C断層(短周期の地震動1.5倍ケース、破壊開始点5)
 - 基準地震動S_s-7 C断層(傾斜角55°ケース、破壊開始点3)
 - 基準地震動S_s-8 白木-丹生断層(短周期の地震動1.5倍ケース、破壊開始点1)
 - 基準地震動S_s-9 白木-丹生断層(短周期の地震動1.5倍ケース、破壊開始点2)
 - 基準地震動S_s-10 白木-丹生断層(短周期の地震動1.5倍ケース、破壊開始点3)
 - 基準地震動S_s-11 白木-丹生断層(短周期の地震動1.5倍ケース、破壊開始点5)
 - 基準地震動S_s-12 大陸棚外縁~B~野坂断層(短周期の地震動1.5倍ケース、破壊開始点2)
 - 基準地震動S_s-13 大陸棚外縁~B~野坂断層(短周期の地震動1.5倍ケース、破壊開始点3)
 - 基準地震動S_s-14 大陸棚外縁~B~野坂断層(短周期の地震動1.5倍ケース、破壊開始点4)

- 水平(EW)方向**
- 基準地震動S_s-15 大陸棚外縁~B~野坂断層(短周期の地震動1.5倍ケース、破壊開始点6)
 - 基準地震動S_s-16 大陸棚外縁~B~野坂断層(短周期の地震動1.5倍ケース、破壊開始点7)
 - 基準地震動S_s-17 大陸棚外縁~B~野坂断層(V_r=0.87βケース、破壊開始点1)
 - 基準地震動S_s-18 大陸棚外縁~B~野坂断層(V_r=0.87βケース、破壊開始点4)
 - 基準地震動S_s-19 安島岬沖~和布~千飯崎沖~甲楽城断層(V_r=0.87βケース、破壊開始点2)
 - 基準地震動S_s-20 安島岬沖~和布~千飯崎沖~甲楽城断層~甲楽城沖断層~浦底断層~池河内断層~柳ヶ瀬山断層~柳ヶ瀬断層南部~鍛冶屋断層~関ヶ原断層(破壊開始点2)
 - 基準地震動S_s-21 安島岬沖~和布~千飯崎沖~甲楽城断層~甲楽城沖断層~浦底断層~池河内断層~柳ヶ瀬山断層~柳ヶ瀬断層南部~鍛冶屋断層~関ヶ原断層(破壊開始点6)
 - 基準地震動S_s-22 安島岬沖~和布~千飯崎沖~甲楽城断層~甲楽城沖断層~浦底断層~池河内断層~柳ヶ瀬山断層~柳ヶ瀬断層南部~鍛冶屋断層~関ヶ原断層(破壊開始点9)
 - 基準地震動S_s-23 2000年鳥取県西部地震・賀祥ダムの観測記録
 - 基準地震動S_s-24 2004年北海道留萌支庁南部地震を考慮した地震動

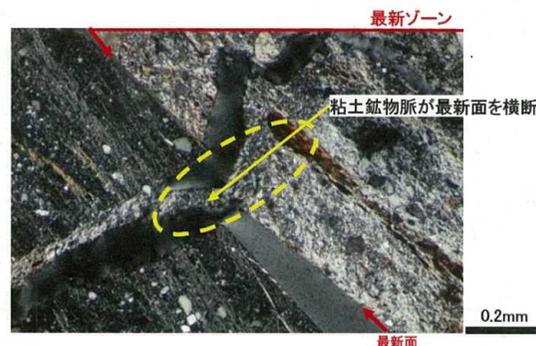
【最新面と粘土鉱物脈との関係】

- 申請当初の薄片観察結果に加え、有識者会合を踏まえて実施した薄片の再観察、追加の薄片観察等により、粘土鉱物脈が最新面を横断し変形していないこと、最新面が粘土鉱物で充填され不明瞭になっていることを確認。
- 熱水変質の痕跡について、化学的分析結果を踏まえた検討を指摘し、破碎部の主成分組成、構成鉱物等も詳細に確認するとともに、若狭湾周辺では約20Ma以降の熱水活動は知られていないことを確認。
- 破碎帯の最新の運動センスが全て正断層センスであり、現在の広域応力場から推定される運動センスと調和しないことを確認。
- 以上のことから、将来活動する可能性のある断層等に該当しないことを確認。

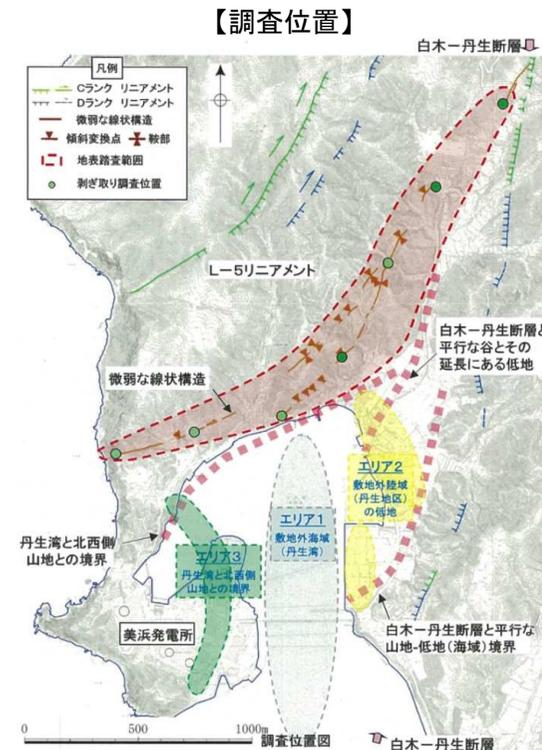
敷地と白木-丹生断層の間の地質・地質構造

- 有識者会合を踏まえて実施した詳細な地形判読、地質調査、海上音波探査(エリア1)、反射法地震探査(エリア2、3)やベイケーブル調査(エリア3)等により、白木-丹生断層から敷地に向かって派生する震源として考慮する活断層は認められないことを確認。

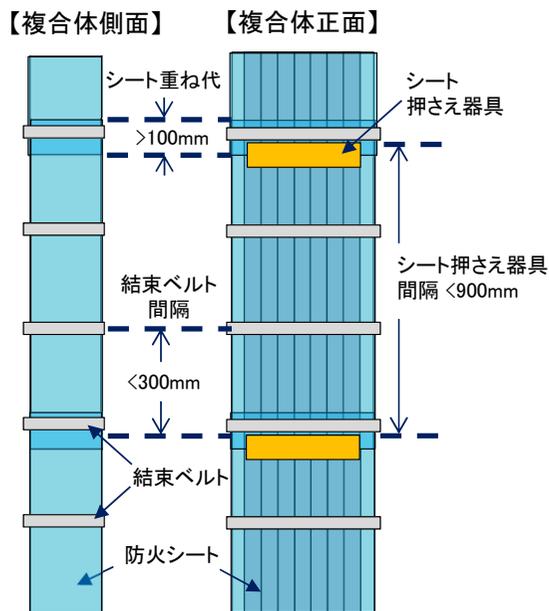
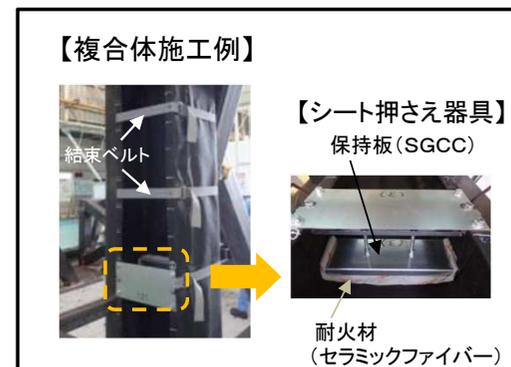
内部火災

- 安全機能を有する構造物、系統及び機器を火災から防護することを目的として火災区域及び火災区画を設定し、火災発生防止、早期の火災感知・消火、影響軽減のそれぞれの方策により対策を講じる設計方針であることを確認。
 - ・ケーブルの物量を大幅に削減できる区画（配線処理室等）及びデブリの発生を抑える必要のある格納容器内、過電流による発火の可能性がある範囲のケーブルを難燃ケーブルに取り替え。
 - ・上記以外の箇所については、難燃ケーブルと同等以上の難燃性能を実証試験により確認された複合体（ケーブルとトレイを難燃性の防火シートで覆い、結束ベルト等で固定されたもの）や電線管への収納を実施。

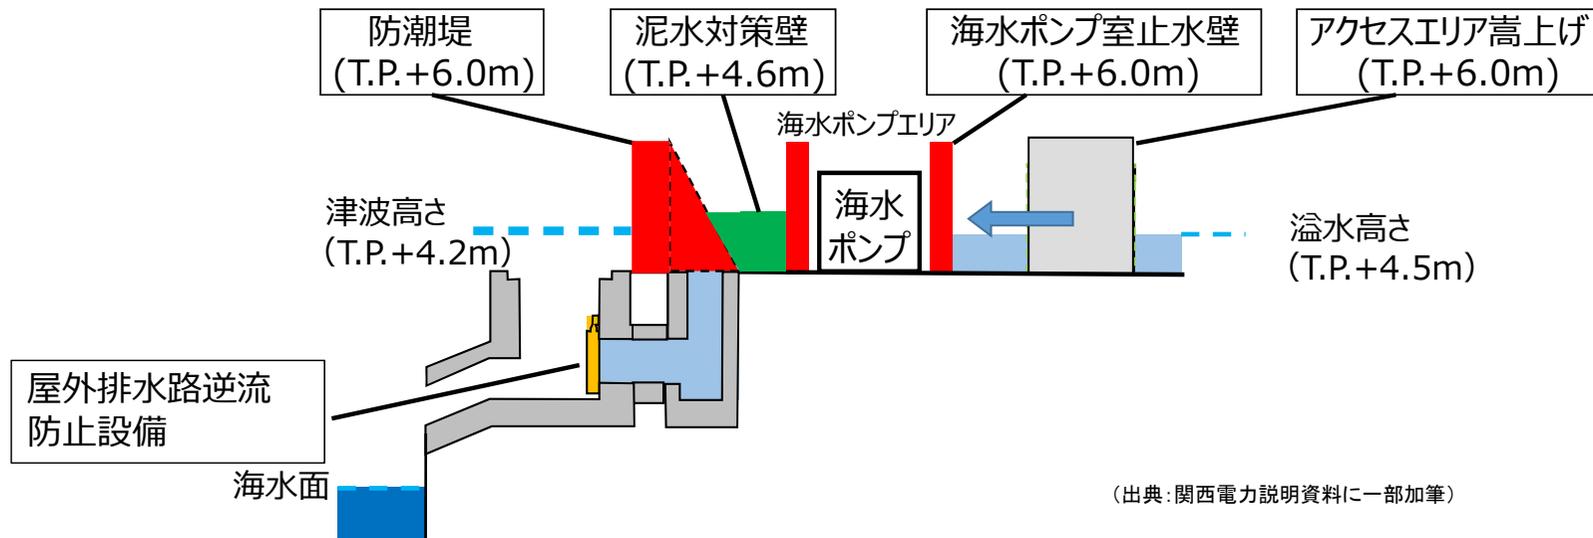
【屋外溢水】

- ① 防護対象設備である海水ポンプ等については、止水壁等により溢水による機能喪失を防止。
- ② 海水ポンプ前面への泥水の流入防止を図るため、側面に泥水対策壁を設置。
- ③ SA時のアクセスルートを確認するため、取水口付近のアクセスルートを嵩上げ。
- ④ 溢水経路の漂流物対策として、休憩室他を移設。
- ⑤ 溢水量低減対策として、2次系純水タンク保有水量減。

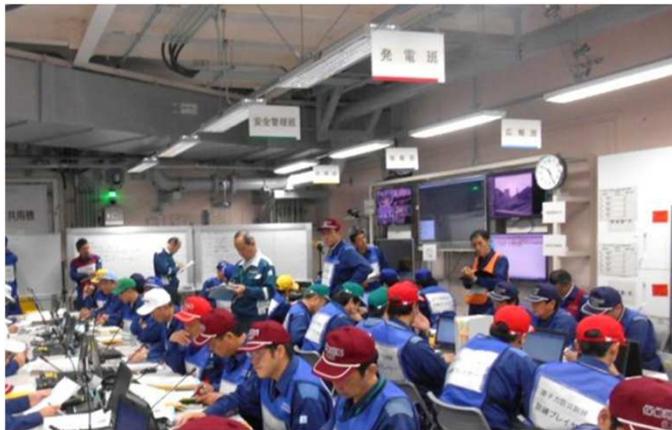
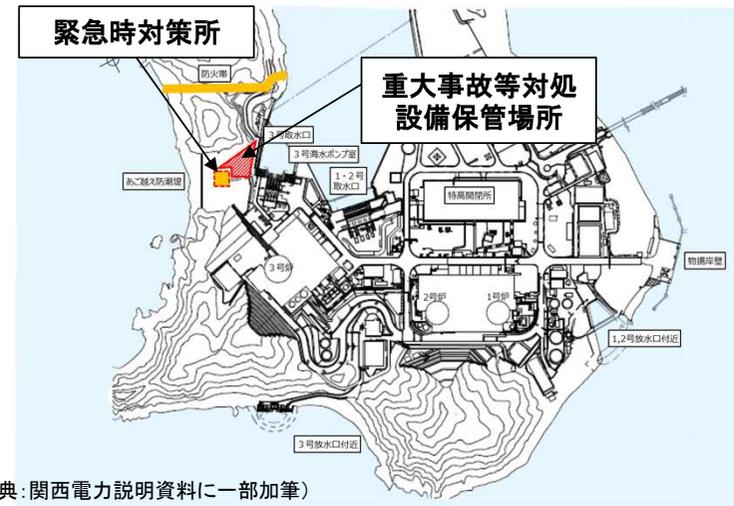
緊急時対策所(耐震建屋)

- ・耐震性及び遮へい機能を有するコンクリート造建屋
- ・実効線量 約35mSv/7日間

- ・約300m²(最も近い3号炉心からの距離 110m)
- ・収容人員 100名

- ・放射線防護設備(よう素除去フィルタ付換気装置、全面マスク、線量計、空気ポンベ等)
- ・電源設備(専用の電源車3台)
- ・通信・情報設備(衛星通信設備、テレビ会議システム、プラントパラメータ表示端末)

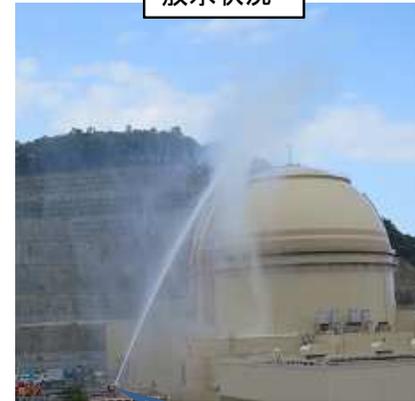
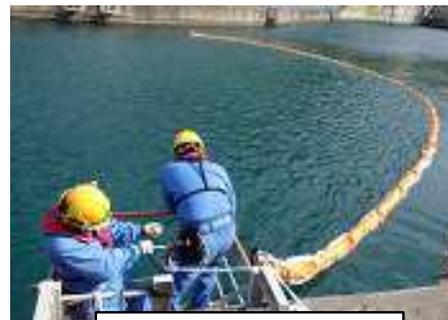
放水状況

- 大気への拡散抑制
 - 海を水源として、大容量ポンプ及び放水砲により、格納容器等の破損箇所に向けて放水
- 海洋への拡散抑制
 - 発電所から海洋に流出する箇所(取水路側、放水路側)にシルトフェンスを設置
 - 海洋への流出経路に放射性物質吸着剤を設置

シルトフェンス設置

放水砲

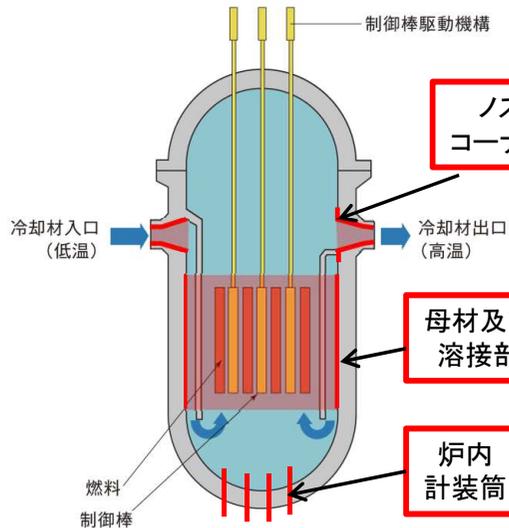
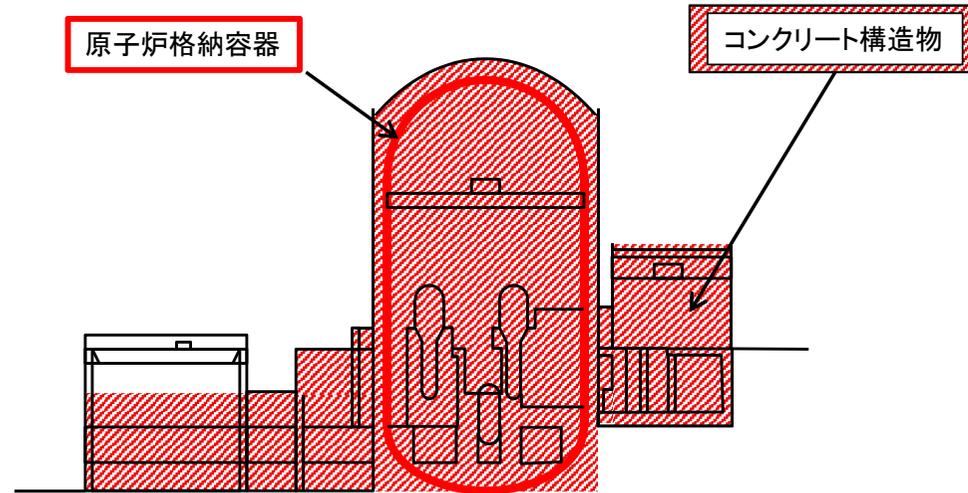
特別点検の要求事項

- 母材及び溶接部
(炉心領域の100%)
 - ・劣化事象: 中性子照射脆化
 - ・点検方法: 超音波探傷試験
- 一次冷却材ノズルコーナー部
 - ・劣化事象: 疲労
 - ・点検方法: 浸透探傷試験
渦流探傷試験
- 炉内計装筒(全数)
 - ・劣化事象: 応力腐食割れ
 - ・点検方法: 目視確認
渦流探傷試験

- 原子炉格納容器鋼板
(接近できる点検可能範囲の全て)
 - ・劣化事象: 腐食
 - ・点検方法: 目視試験

- コンクリート
 - ・劣化事象: 強度低下
遮蔽能力低下
 - ・点検方法: コアサンプルによる
強度、遮蔽能力、
中性化、塩分浸透、
アルカリ骨材反応

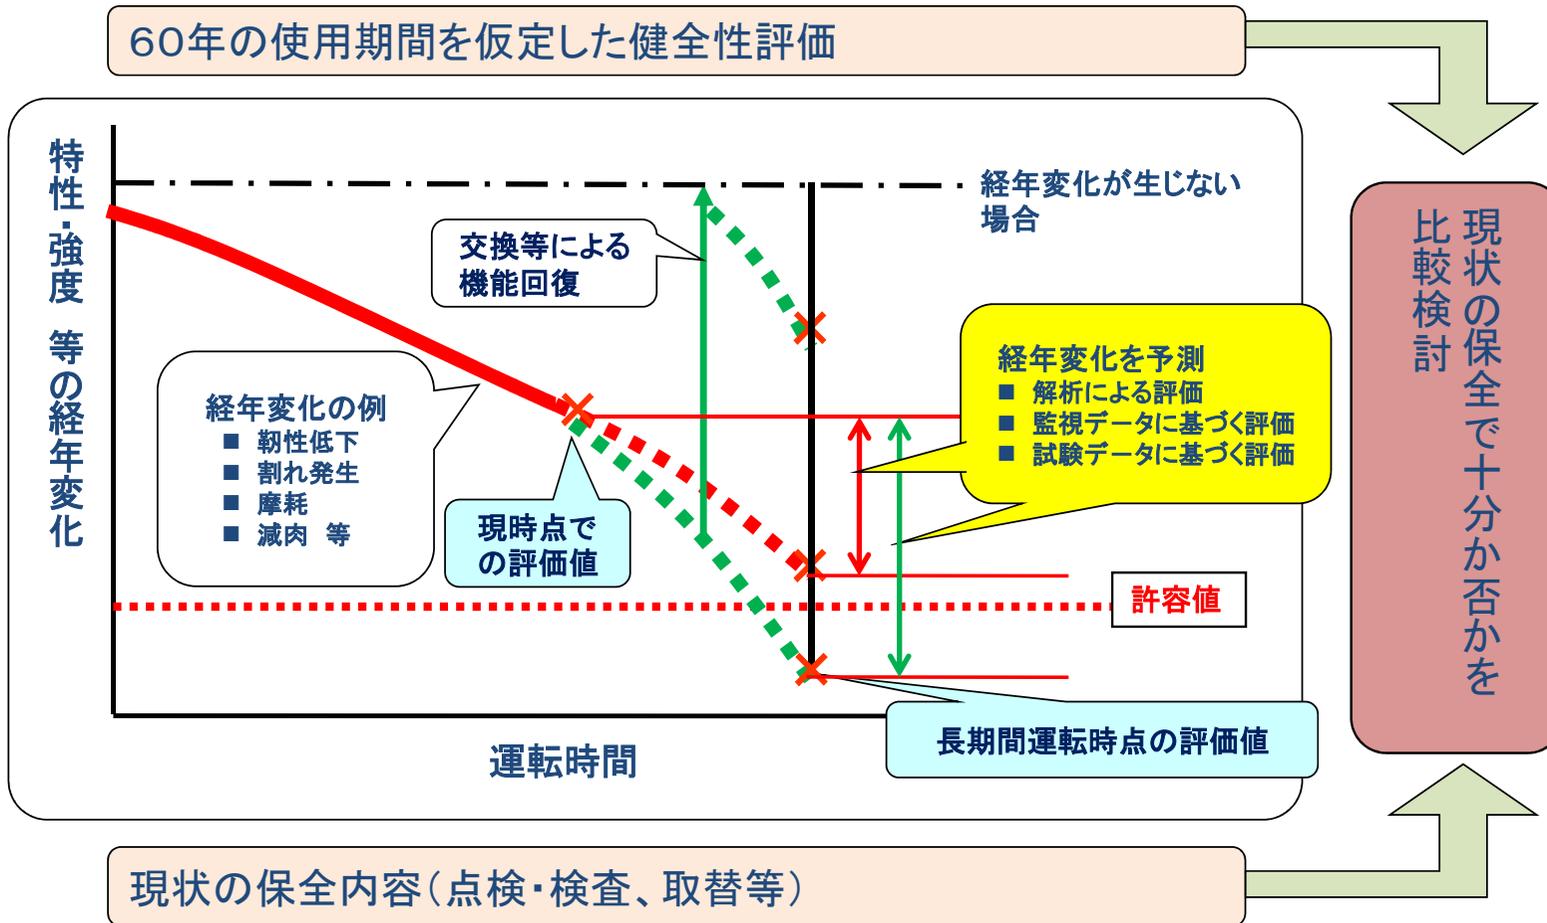
劣化状況評価の考え方

プラントの運転開始から延長しようとする期間において、機器・構造物の健全性評価を行うとともに、現状の保全内容が十分かどうかを確認し、追加すべき保全策の必要性を検討する。

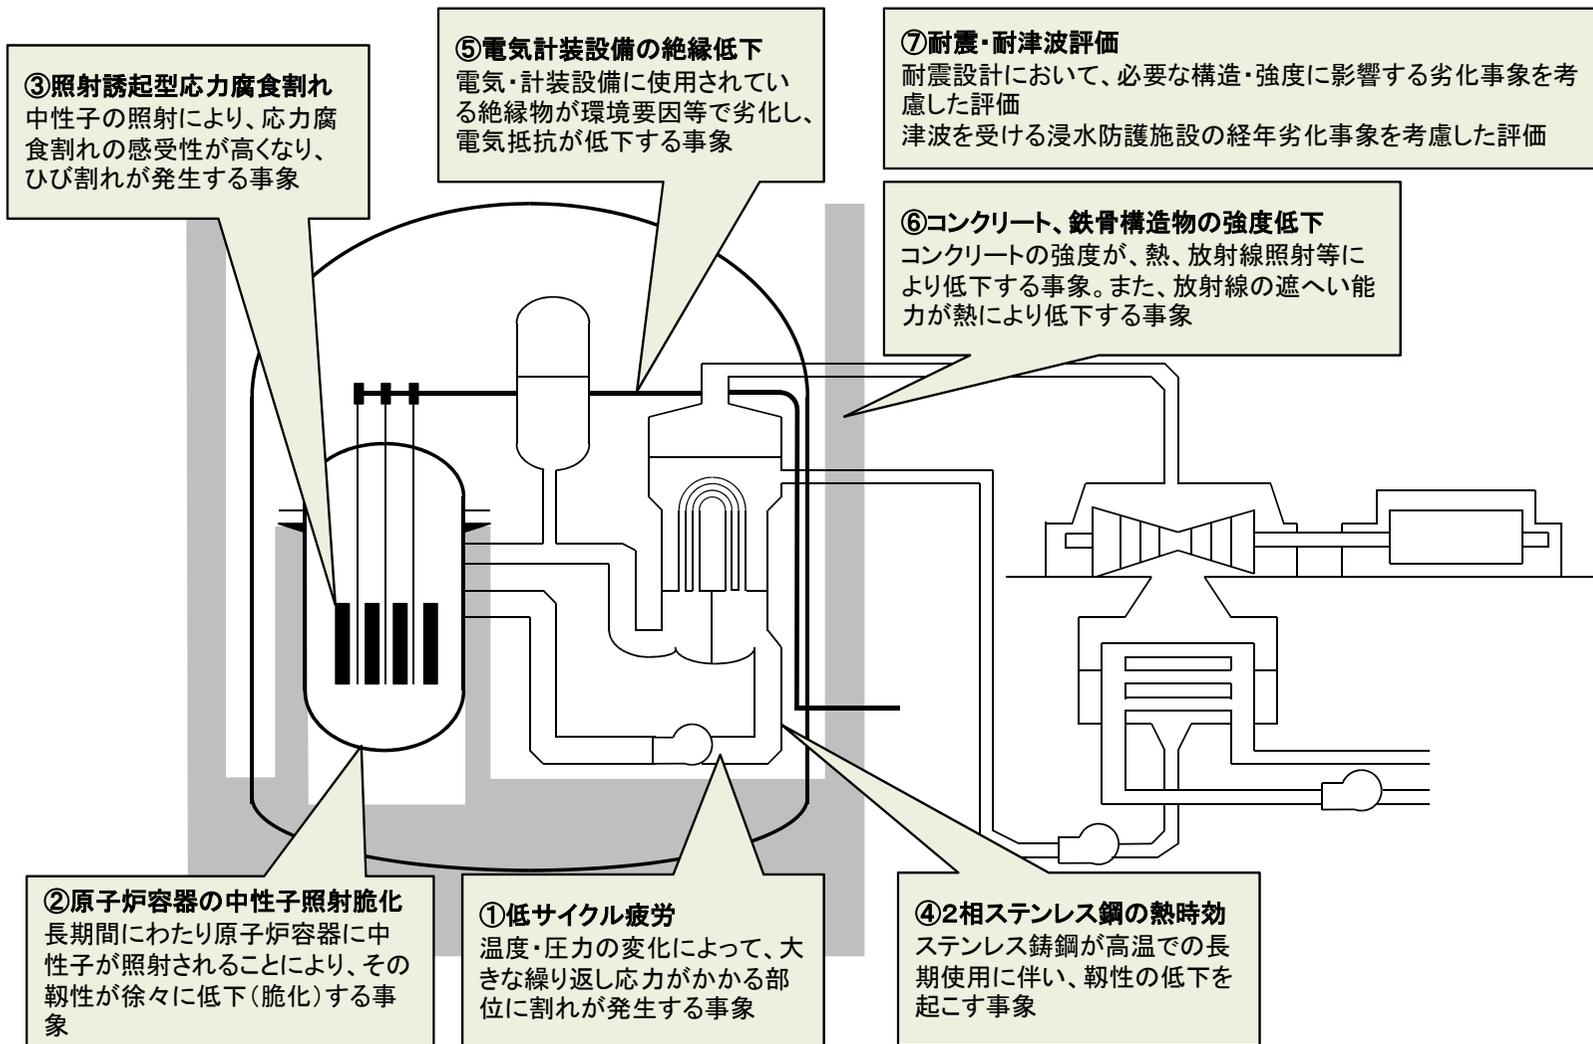
劣化状況評価の評価対象事象、評価事項

60年の運転期間での経年劣化を予測
