平成  
23  
年度  
長浜市文化財保護年報

# 長浜市文化財保護年報

滋賀県長浜市教育委員会

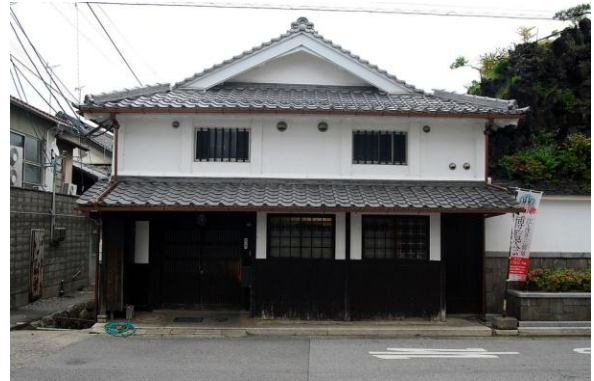
ふじ石亭主屋全景

主屋は、道路に面した入母屋造妻入の正面外観がほぼ当初のまま残り、切妻造平入が一般的な近世の町家に対し、近代の町家の新たな形式を示すものとして価値がある。内部も座敷廻りが良く残され、良質な室内空間が保持されている。

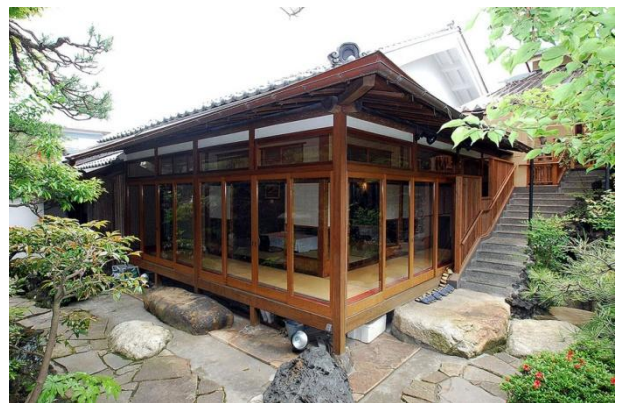
ふじ石亭客間全景

客間棟は、玄関・茶室・広間で構成されている。いずれも数寄屋を基調とし、材料・意匠を凝らした気品ある優れた建築である。

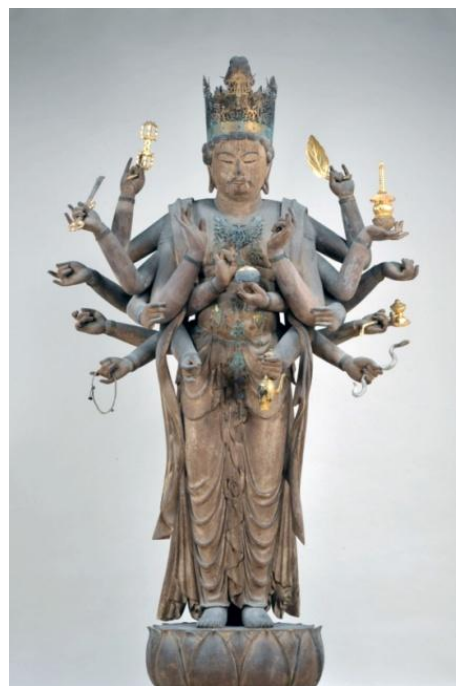
木造伝千手観音立像

木造、素地、彫眼、重要文化財。像高 199.2cm、髪際高 166.7cm、髪際張 25.5cm、頂一顎 50.6cm、面長 19.6cm、面幅 18.7cm、耳張 23.6cm、面奥 25.7cm、胸奥（右）29.1cm、胸奥（左）29.8cm、腹奥 32.8cm、肘張（真手）57.5cm、脇手最大張 125.3cm（左手卷子手～右手火焰宝珠手）、裾張 50.3cm、足先開（外）26.4cm。

針葉樹材製。頭体幹部は 1 材より彫出する。木芯は後方に外し、内剝を施して背板を当てる。髻、両足先は別材製で、18 臂の腕はすべて肩以下より矧ぎ付ける。

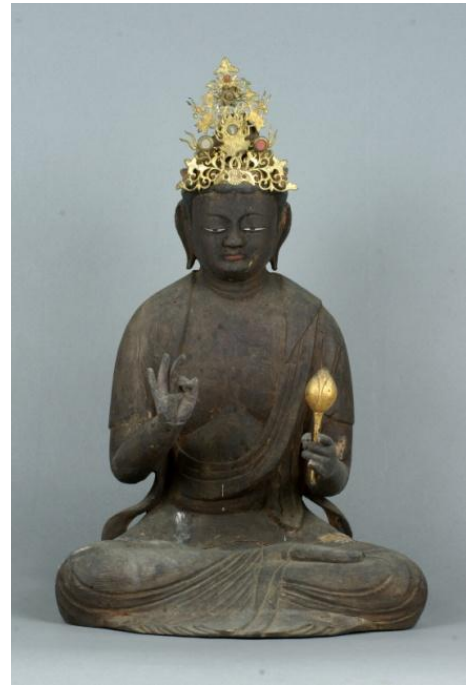
木造聖観音坐像

木造、古色、彫眼。像高 37.5cm、髪際高 31.0cm、頂一顎 13.2cm、面長 6.7cm、面幅 6.5cm、耳張 8.8cm、面奥 8.1cm、胸奥（左）8.0cm、腹奥 9.0cm、肘張 18.3cm、膝張 26.2cm、膝奥 17.8cm、膝高（右）5.5cm、膝高（左）5.4cm。

垂髻を結び、現状左手に未敷蓮華を執る聖観音坐像。頭体幹部はヒノキ材による一木造で、両肘以下と脚部材を別材製とする。木芯は像後方に外す。内刳なし。鎌倉時代の作。

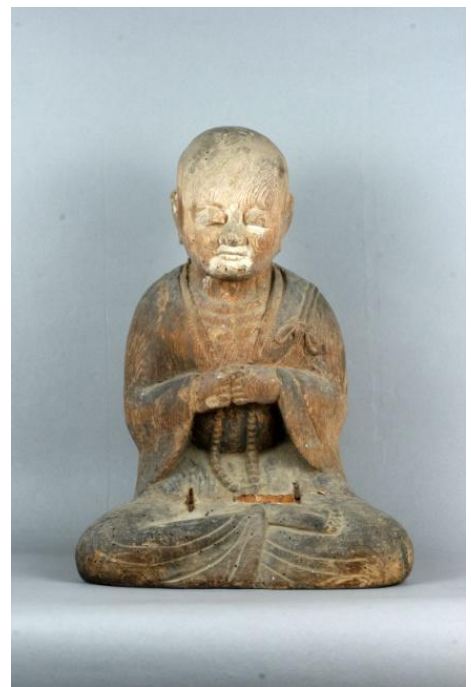
木造僧形坐像

木造、古色、彫眼。像高 43.3cm、頂一顎 16.2cm、面幅 10.3cm、耳張 12.0cm、面奥 13.4cm、胸奥（中央）11.3cm、腹奥 10.2cm、肘張 22.2cm、袖張 21.5cm、膝張 31.6cm、膝奥 21.4cm、膝高（右）5.7cm、膝高（左）6.0cm。

剃髪相の僧形像。尊名不詳。喉筋と肋骨を表し、僧綱襟を立てた衲衣を着け、吊紐で袈裟を懸ける。両腕は屈臂して、胸前で拱手して数珠をまさぐる。右脚を上にして結跏趺坐する。両手先・持物まで含んでヒノキ材による一木造で、脚部材は別材製。木芯は像後方やや右寄りに外す。内刳なし。鎌倉時代の作。

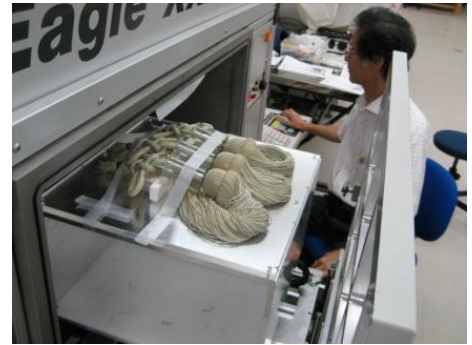
高砂山見送幕飾房蛍光X線調査

高砂山見送幕飾房復元新調にかかる修理委員会の指導により、飾房留金具と風鎮の成分分析について奈良大学（西山要一教授）の協力のもと再調査を実施した。その結果、飾房（小）の留金具は銅・亜鉛・ニッケルの合金であり、ところどころから銀が検出される一方で、水銀は検出されなかった。ガラス製風鎮は、二酸化ケイ素に酸化鉛を添加した鉛ガラスであることを確認した。これらの情報は、見送幕飾房復元新調の参考となった。

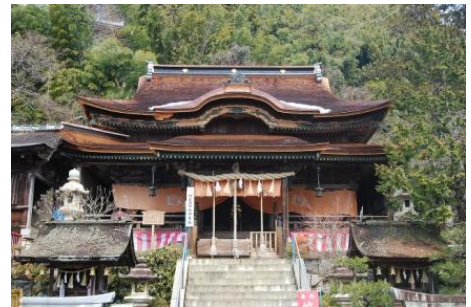
都久夫須麻神社本殿正面全景

都久夫須麻神社本殿（明治32年4月5日、昭和28年7月16日指定）は、入母屋造、檜皮葺の建造物で、永禄10年（1567）に再建され、慶長7年（1602）に移築建物と組み合わせて再建立されている。屋根の檜皮葺は昭和46年に葺き替えられてから約40年近くが経過して、平葺部分は耐用年限に達していて、上軒付は部分的に雨水が廻っている状況であった。さらに、平成21年10月8日に来襲した台風18号の影響で、裏山に地滑りが発生して倒木が誘発され、その一部が背面屋根に滑落して屋根面に6箇所、軒廻り2箇所が破損した。これ以外にも経年による外部の彩色彫刻の剥落、内部の蒔絵の劣化、貼り付け壁の亀裂や襖絵の彩色の剥落が甚だしい状況であった。このことから、国庫補助事業によってこれらの修理を行った。主な修理内容としては仮設工事（素屋根等の組立、撤去）、屋根工事（檜皮の葺替、野地補修、箱棟修理）、塗装工事（彫刻彩色、貼付壁彩色の剥落止め）、その他工事（貼付壁の修理等）を行った。

なお事業は平成22年度での完了予定であったが、修理を進める中で、柱や長押に施された蒔絵の保存状態が想定以上に悪いことが判明した。この蒔絵は桃山時代を代表する重要なものであることから、調査研究機関との施工方法についての協議、調整が必要となり、事業期間を平成23年9月30日まで延長し、平成22年度の繰越事業として対応した。

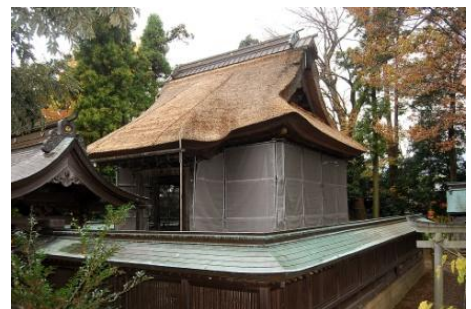
日吉神社本殿全景

日吉神社本殿（平成3年3月30日指定）は、桁行3間・梁間3間の入母屋造、ヨシ葺の建物で、棟札から元文3年（1738）に建築されている。屋根のヨシ葺は全体にヨシの抜け落ちが目立ってきていて、また一部にヨシの腐朽も認められる状況であった。このことから、県補助事業（近江の名宝保存継承事業）によって、屋根全体のヨシの差し葺修理を行った。また、事業を周知するための広報や仮設の説明板を設置し、現場見学会も開催した。

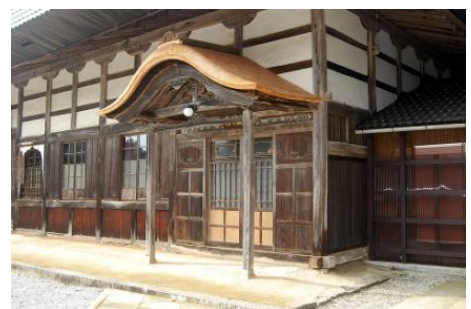
全長寺本堂 玄関全景

全長寺本堂（昭和62年3月30日指定）は、桁行20.3メートル、梁間16.9メートル、入母屋造、鉄板葺（もとはヨシ葺）、玄関・位牌堂付の建物で、棟札から寛政元年（1789）に建築されている。建物の正面に取り付く玄関の屋根はこけら葺で、経年によって腐朽が甚だしい状況であった。このことから、県補

助事業（近江の名宝保存継承事業）によって、玄関の屋根全体の葺き替え修理を行った。また、事業を周知するための広報や仮設の説明板を設置し、現場見学会も開催した。

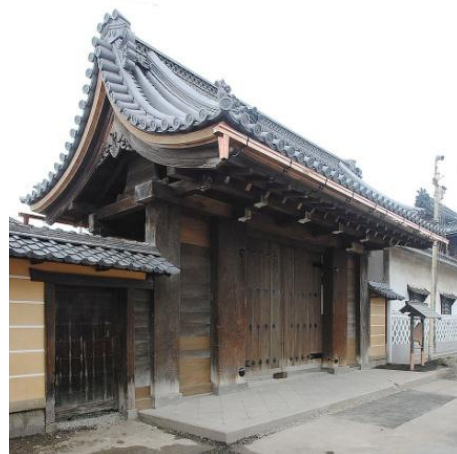
大通寺台所門 正側面全景

建物は経年によって屋根瓦の各所に欠損や緩みが見られ、また不同沈下によって全体が背面側へ倒れかかっている状態であったことから、部材のすべてを取り外して修理を行う解体修理が平成 22 年度から 2 ケ年度継続事業として実施された。

今年度の主な修理内容は、基礎工事（地盤改良・礎石、四半敷等の据え直し）・木工事（新材加工、古材繕い、組立、補強等）・屋根工事（瓦制作、瓦葺）・建具工事（大扉修理）・鋳金具工事（各種金具の修理、新規制作）・その他（防災設備の復旧、附帯工事等）であった。

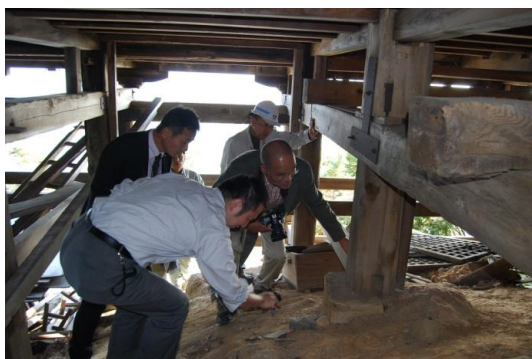
拝殿床下礎石調査

実測調査は地盤、基礎、軸部、軒廻り、小屋組、野地、屋根、雑(壁・建具ほか)、不陸・軸部傾斜など拝殿の破損状況及び使用部材の仕様の調査を行った。

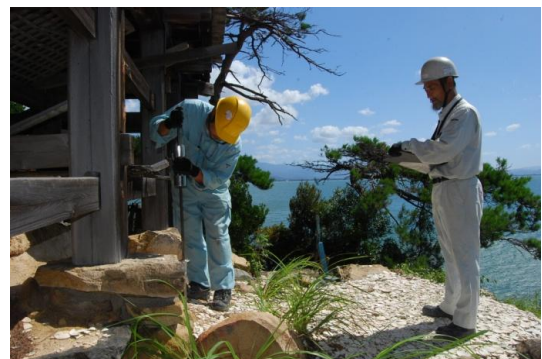
拝殿地盤調査状況

耐震診断調査は拝殿及び周辺の地耐震力調査及び拝殿の構造補強調査を実施した。

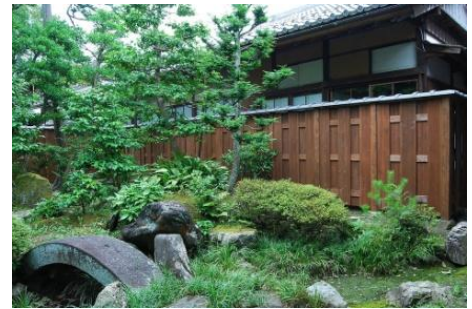
大通寺蘭亭庭園仕切り塀

大通寺含山軒および蘭亭庭園(昭和9年12月28日指定)は、含山軒の東側と蘭亭の南側にそれぞれ設けられ庭園で、江戸時代中期の作庭と推定されている。今回修理を行ったのは、蘭亭庭園の南面と西面を区画する木造の仕切り塀で、経年のために各部が腐朽して倒壊寸前で、庭園に影響を与えかねない状態となっていた。このため、既存の仕切り塀の形式に倣って、新規の仕切り塀を制作した。なお現状の塀は、棟木の損傷が甚だしいため、棟木の腐朽軽減と景観整備の観点から、雁振瓦を新たに被せた。

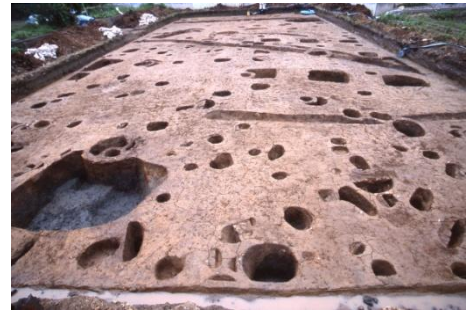
渡岸寺遺跡第 15 次調査

調査の結果、掘立柱建物跡、土坑、溝状遺構、柱穴を検出し、遺物は須恵器、土師器が出土した。

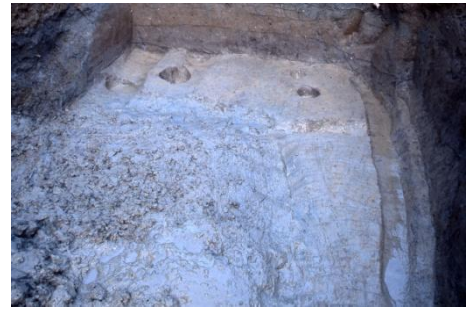
列見城遺跡第 7 次調査

調査の結果、溝状遺構、柱穴等を検出し、遺物は土師器が出土した。

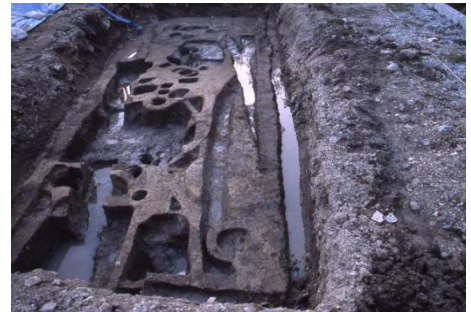
列見町遺跡第 34 次調査

調査の結果、溝状遺構・ピット・土坑を検出し、遺物は須恵器・土師器・陶器・銅銭が出土した。

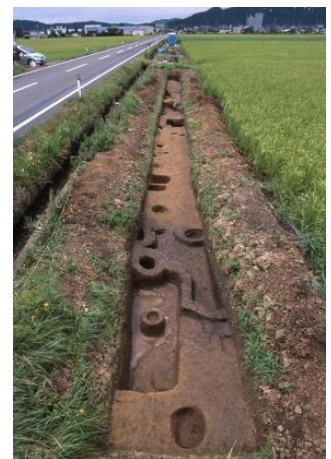
井口遺跡第 11 次調査

調査の結果、古墳時代や古代の竪穴建物、溝、土坑、柱穴を検出し、遺物は土師器、須恵器、陶器、瓦が出土した。竪穴建物は 6 棟確認し、3 棟で竈に伴う煙道を確認した。調査対象地の東側を中心に遺構・遺物を検出しており同時期の集落が広がることが確認された。

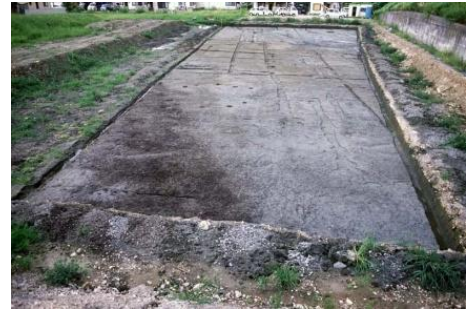
十里町遺跡第32次調査

調査の結果、弥生時代～古代の掘立柱建物跡、土坑、鋤溝を検出し、遺物は弥生土器、土師器、須恵器が出土した。
