# 木之本小学校からの報告

## 水生生物調査結果

## 調査考察、活動内容等

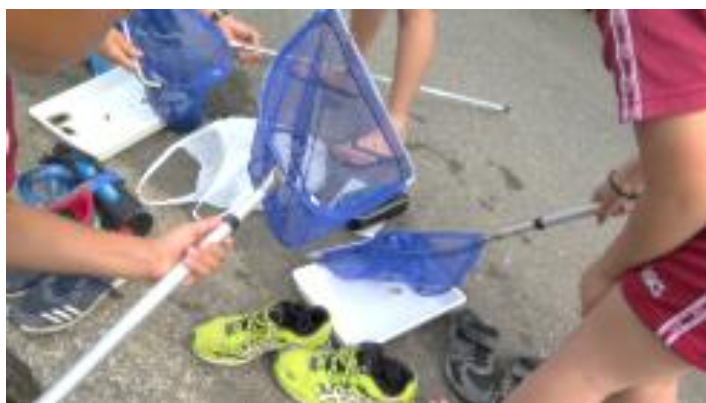
調査場所 意富布良（おほふら）神社前を流れる用水路（赤川の支流）

この川は意富布良神社の南側地点を東西に流れる用水路（赤川の支流）で、川幅は約40cm、水深は約10～20cm程度の小さな川です。両側がコンクリートで固められていて、天候によっては渇水状況となります。調査日には水流が見られ、水温23.1℃の川に様々な指標生物を見つけることができました。結果として、水質階級Ⅰのサワガニを一番多く観察することができ、調査した水生生物の半数以上を占めました。水の

様子や水質は「きれいである」と言えますが、一方でカワニナやミズムシ、イトミミズも見られました。また、調査地点ではあまり見ることのない「ヒシの実」が流れていました。田上山の貯水池付近に群生し、それが流れとともに下ってくるようでした。

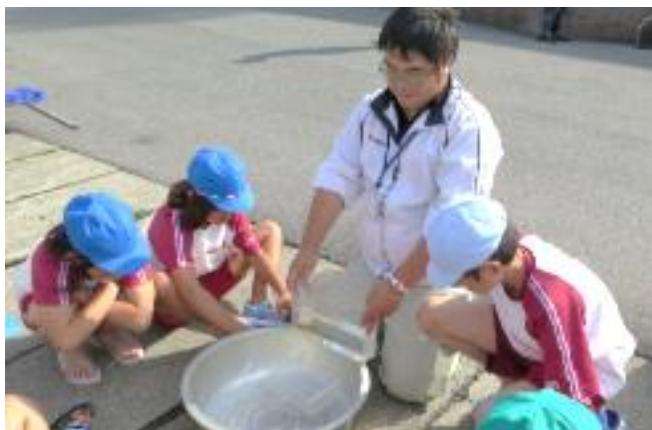
第2回調査 6月26日(月) 14:30~15:20  
調査場所 北部地域振興局の東を流れる用水路

この川は北部地域振興局の東側、JR沿線にあります。例年、継続して観察している地点です。今までは余呉川の支流と考えていましたが、どうやら第一観察地点の水がJR下を超えて流れが来ていることが判明しました。川幅は1.5~2mほどで両側はコンクリートで固められています。上から見ると空き缶や菓子の袋などゴミが目立ち、川に入ると川底は砂というよりは泥が堆積していて、水草もぎっしり生えていました。水深は浅く、流れはやや速く、ザリガニや

魚が見られました。前回の意富布良神社南側地点(赤川上流)に比べると水質は良くないように感じられました。

調査してみると、多く見つかったのはカワニナで、ヒル類やイトミミズ類も見られました。住宅街の中の水路ではあり、川の水質は、「少しよごれた水」だと言えます。

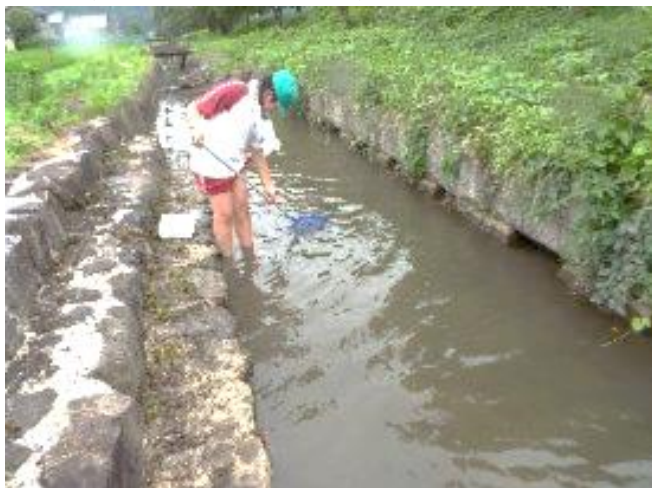
第3回調査 7月10日(月) 14:40~15:20  
調査場所 黒田地先余呉川支流

この川は黒田地区の北部にあり、余呉川から水田に引き込んでいる人工の水路です。ブロックや石垣で作られたその川は、幅120cm、水深は30~40cmほどで、ゆるやかに水が流れています。周辺整備された水路にはドジョウやザリガニなどがたくさん生息し、地域の方が自然と気軽にふれあえるスポットになっています。

下見では、藻がたくさんあり、たくさんの生物が観察できそうでしたが、前日に地域の作業で藻が刈られて少々残念な様子でした。見た目は透明できれいに感じられましたが、少しよごれている指標生物であるカワニナが一番多く見つかり、また、大変よごれている水の指標となるイトミミズも見つかりました。これは過去の調査と同様の結果で、吸水している余呉川自体に生活排水が流れ込んでいて、「少しよごれた水」になっていたと考えられます。
