名称	令和6年度名勝慶雲館庭園整備工事		
場所	長浜市港町		
図面種類	平面図	縮尺	図示（A3）
令和6年			
長 浜 市

名称	名勝慶雲館庭園整備工事		
場所	長浜市港町		
図面種類	玄関前庭修理工詳細図	縮尺	図示(A3)
令和6年			
長 浜 市

名称	名勝慶雲館庭園整備工事		
場所	長浜市港町		
図面種類	本庭地割修理工 竹垣復元修理工	縮尺	図示(A3)
令和6年			
長 浜 市

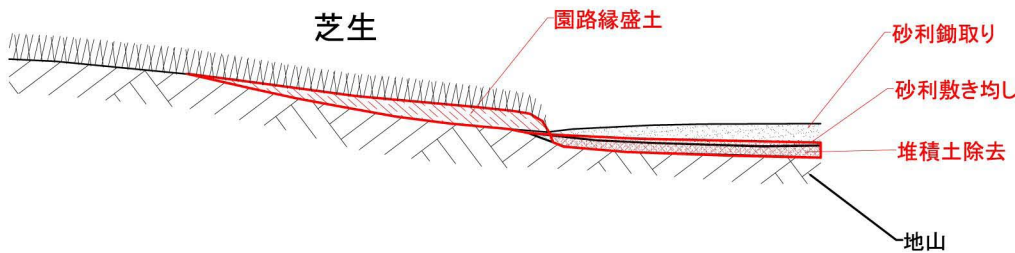
本庭地割修理 断面模式図（修理計画図）

※2006年に行われた発掘調査報告書を参考に、長浜市文化財保護室職員の立会いのもと、流亡した園路縁の復旧、園路内へ浸食している地被植物の整備を行う。  
※伊勢砂利は一度鋤取り、堆積土を取り除いて境界を明確化し、敷戻す。伊勢砂利が不足する場合は、玄関前庭園路修理で発生した伊勢砂利を用いる。
